## LAUDO CAUTELAR VEICULAR - PEQUENO PORTE

| Marca/Modelo: | I/AUDI Q5 SPB 2.0TFSI | | |

## Conclusão do Laudo: VEÍCULO APROVADO COM OBSERVAÇÕES

DG VISTORIAS VEICULARES LTDA - EMPRESA CREDENCIADA DE VISTORIA (ECV) - PORTARIA CET ECVS 1290

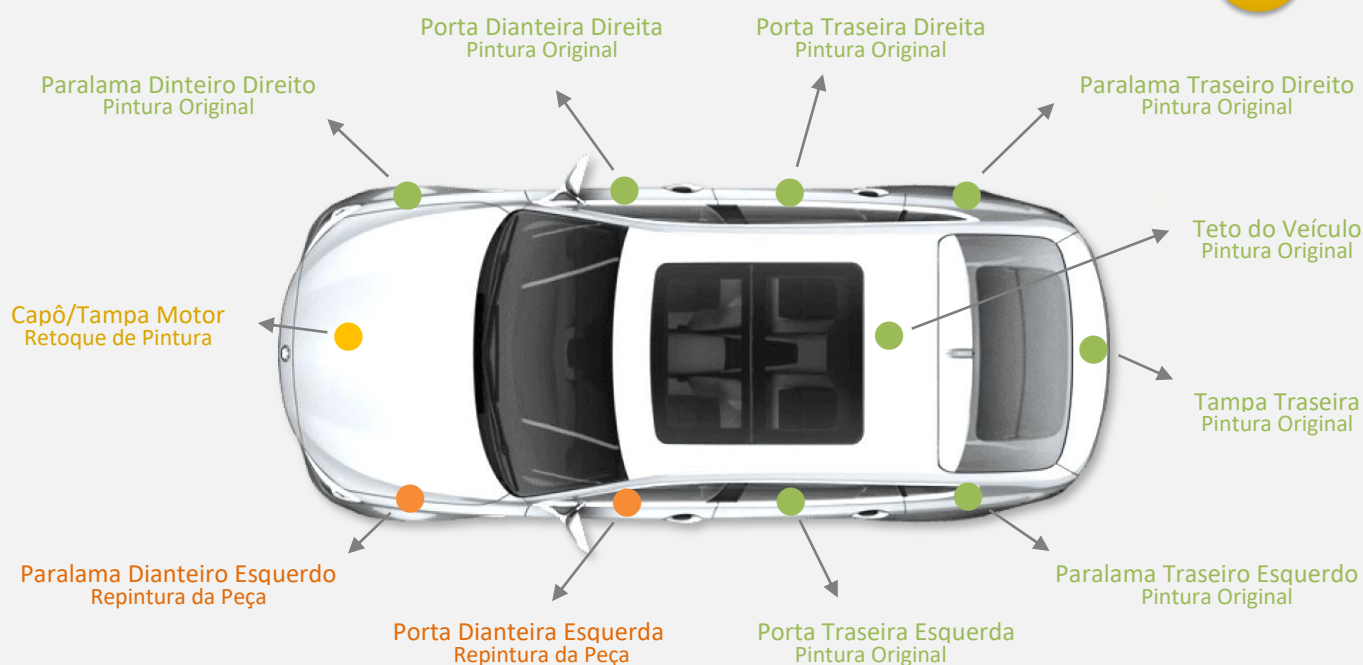
## Detalhe do Teste de Pintura

Observações: VEÍCULO POSSUI RETOQUE DE PINTURA NO CAPÔ E REPINTURA NO PARALAMA DIANTEIRO ESQUERDO E PORTA DIANTEIRA ESQUERDA.

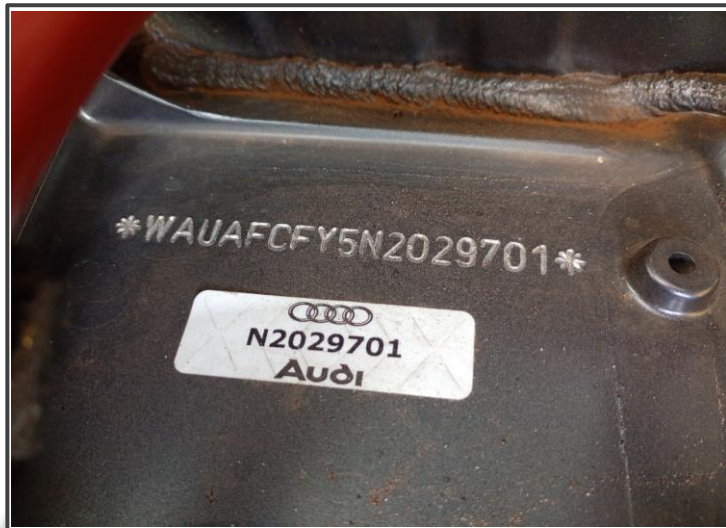
Macro Foto Nº Chassi: **WAUAFCFY5N2029701**

- ✓ NÃO Apresentava Indícios Evidentes de Adulteração (Chassi ORIGINAL).
- ✓ Efetuada a Pesquisa da Ficha de Montagem do Veículo; Constatou-se que o Chassi era Original de Fábrica.

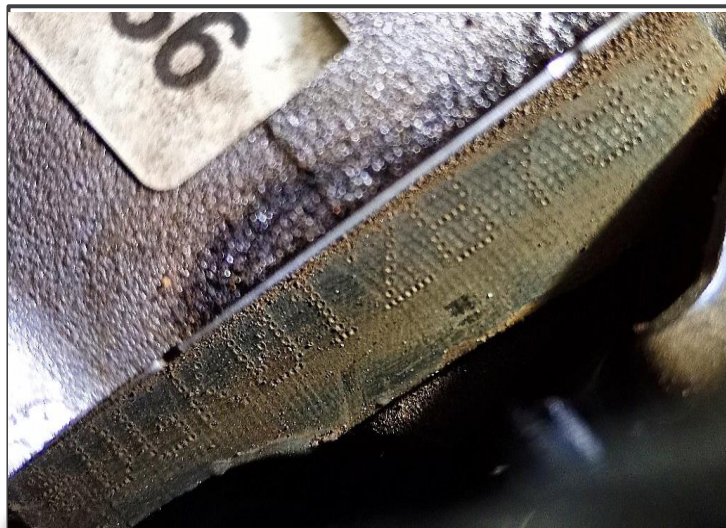
Foto do Número do Motor: **DGK012879**

- ✓ NÃO Apresentava Indícios Evidentes de Adulteração.
- ✓ Motor em Conformidade com a BIN (Base de Identificação Nacional).

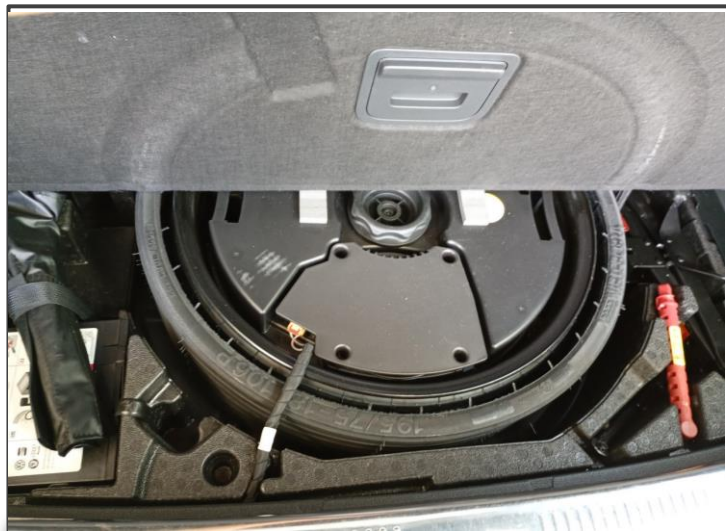
Itens Obrigatórios: Equipamentos Obrigatórios OK

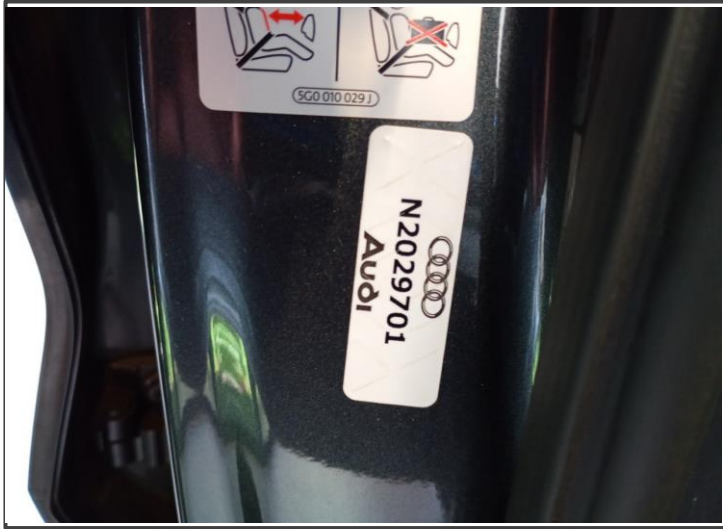
➔ Etiqueta Obrigatória da Coluna da Porta

Coluna da Porta: ✓ Etiqueta Original.

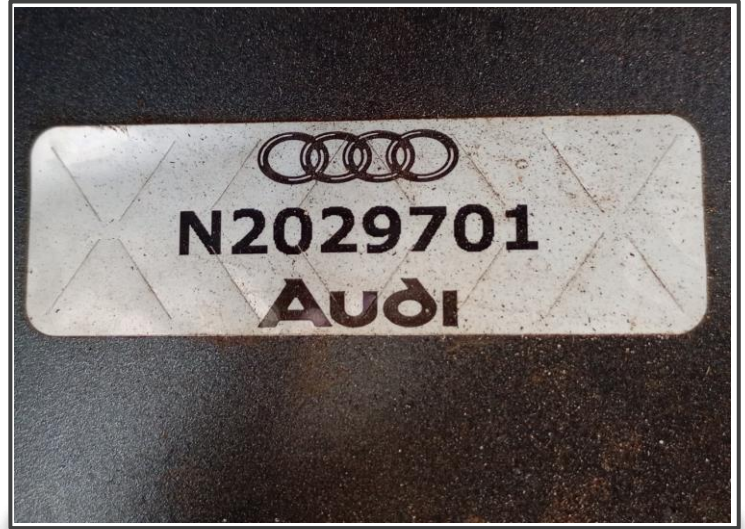
➔ Etiqueta Obrigatória do Compartimento do Motor

Compartimento do Motor: ✓ Etiqueta Original.

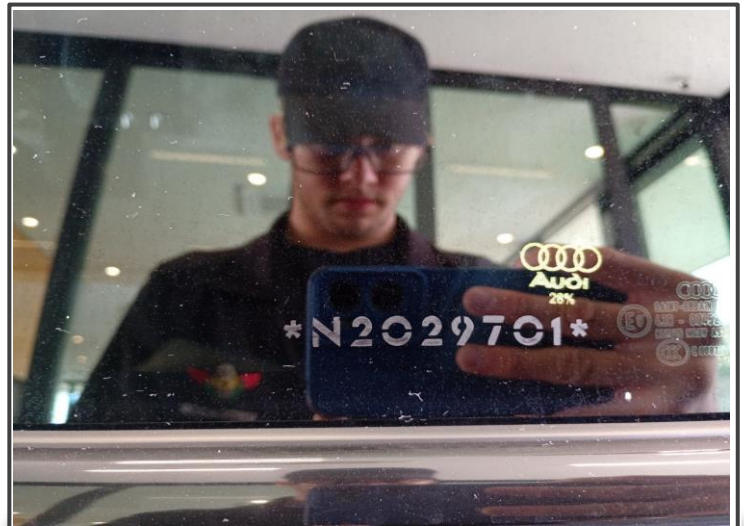
➡ Foto da Gravação do Vidro Para-Brisas

Dianteiro (Para-Brisas) ✓ Vidro Original.  
Porta Diant. Esquerda: ✓ Vidro Original.  
Porta Tras. Esquerda: ✓ Vidro Original.  
Lateral Tras. Esquerda: ✓ Vidro Original.  
Vidro Traseiro: ✓ Vidro Original.
