## LAUDO CAUTELAR VEICULAR - PEQUENO PORTE

| Marca/Modelo: | HYUNDAI/HB20S10TA PLATIN | | |

## Conclusão do Laudo: VEÍCULO APROVADO COM OBSERVAÇÕES

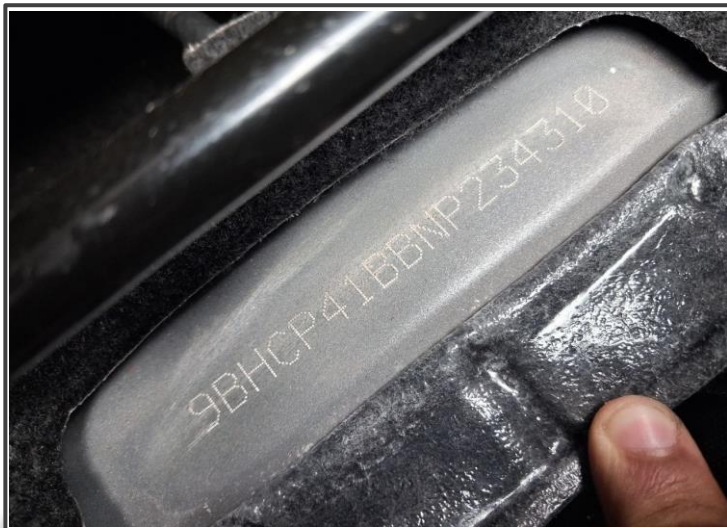
Macro Foto Nº Chassi: **9BHCP41BBNP234310**

- ✓ NÃO Apresentava Indícios Evidentes de Adulteração (Chassi ORIGINAL).
- ✓ Efetuada a Pesquisa da Ficha de Montagem do Veículo; Constata-se que o Chassi era Original de Fábrica.

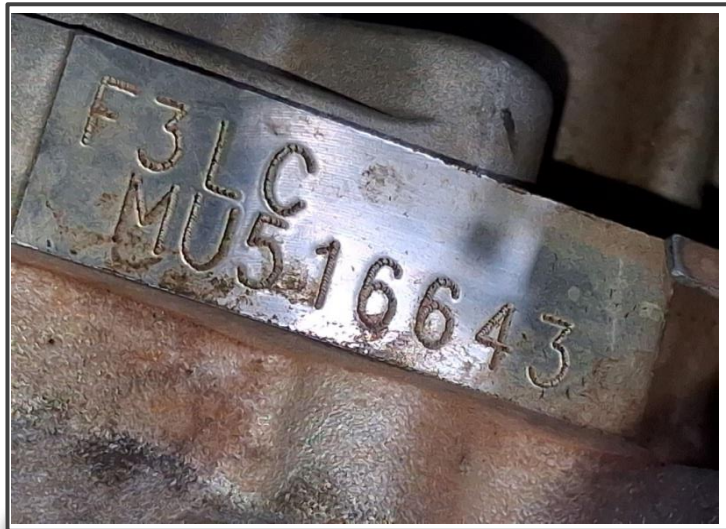
Foto do Número do Motor: **F3LCMU516643**

- ✓ NÃO Apresentava Indícios Evidentes de Adulteração.
- ✓ Motor em Conformidade com a BIN (Base de Identificação Nacional).

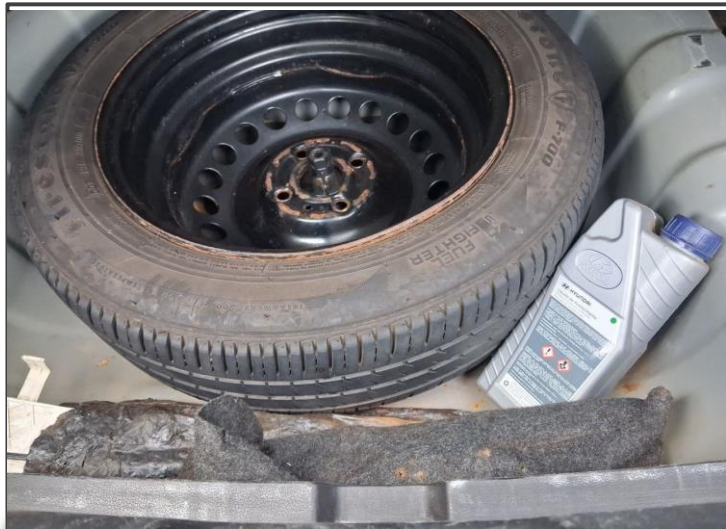
Itens Obrigatórios: Equipamentos Obrigatórios OK

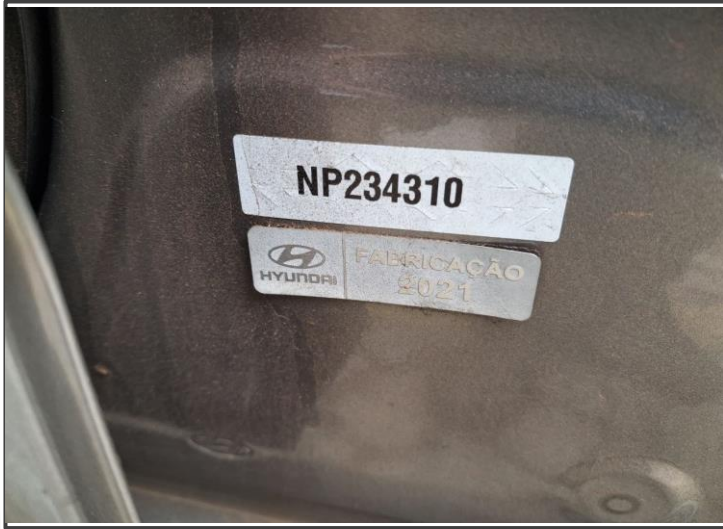
→ Etiqueta Obrigatória da Coluna da Porta

Coluna da Porta: ✓ Etiqueta Original. Compartimento do Motor: ✓ Etiqueta Original.

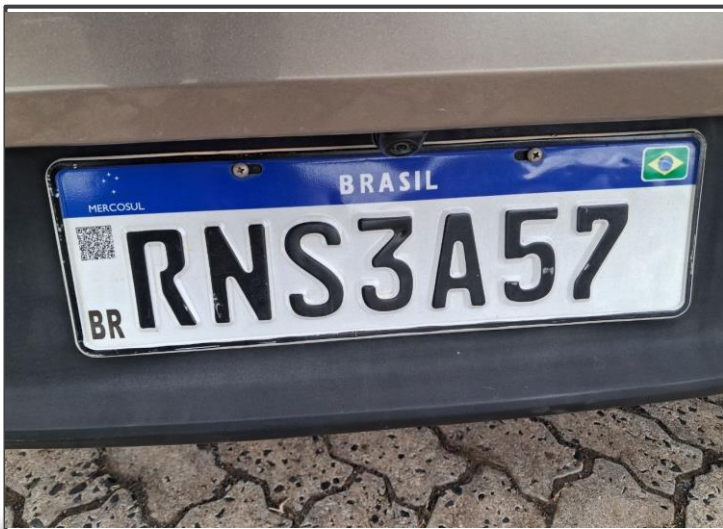
→ Macro Foto do QR Code/Lacre da Placa

CRCode: Não Violado Placa: Mercosul

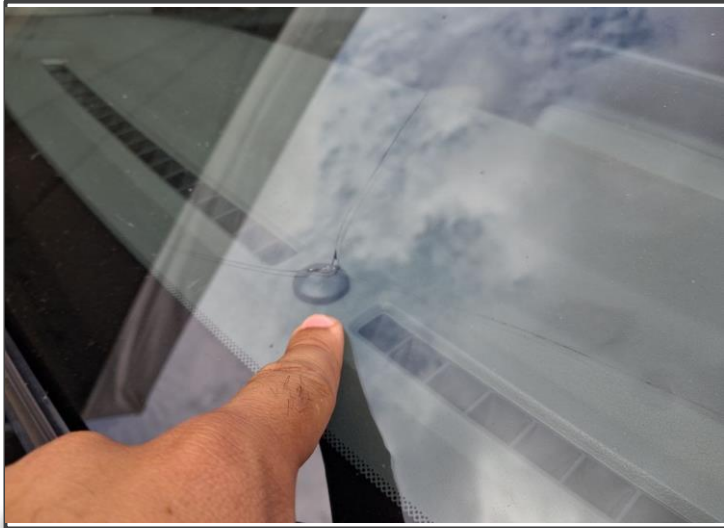
➡ Foto das Condições do vidro dianteiro (Para-brisa)

Observações: VEÍCULO POSSUI PARABRISA TRINCADO.
