Vistoria - 243817

PLACA: QXG4J78

**BIN Completa**

| Situação do Veículo:<br>CIRCULACAO | Situação Chassi:<br>NORMAL | Chassi:<br>93Y5SRZHLJ129414 | Marca/Modelo:<br>RENAULT SANDERO SIN16CVT | Motor:<br>H4MG736Q092368 | Cor:<br>PRETA |

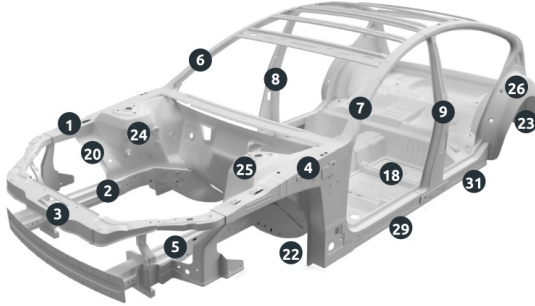
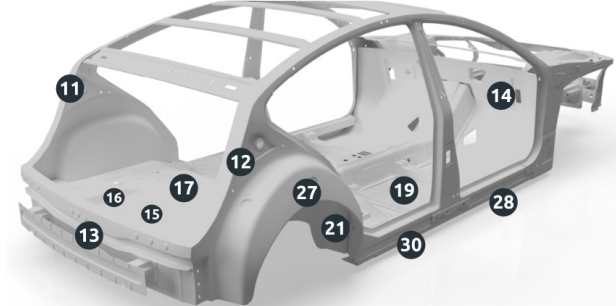
**Estrutura: Painel Traseiro:** avariado

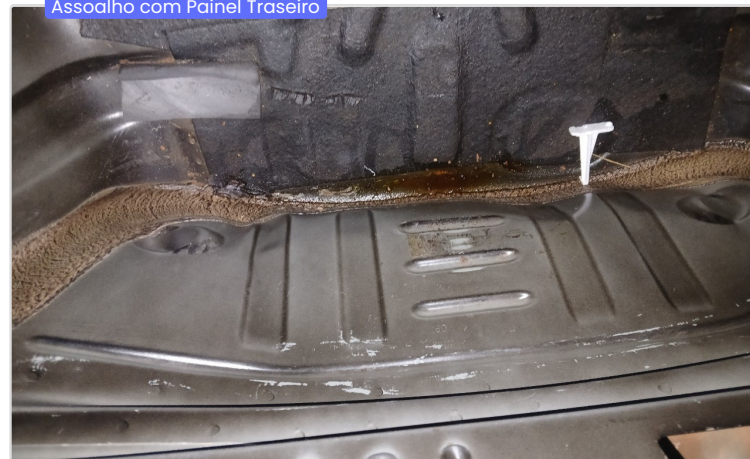
**Assoalho com Painel Traseiro**

| Item | Status |
|---|---|
| 13 Painel Traseiro | Avariado |
