## LAUDO CAUTELAR VEICULAR - PEQUENO PORTE

| Marca/Modelo: | HONDA/HR-V ADVANCE | | |

## Conclusão do Laudo: VEÍCULO APROVADO COM OBSERVAÇÕES

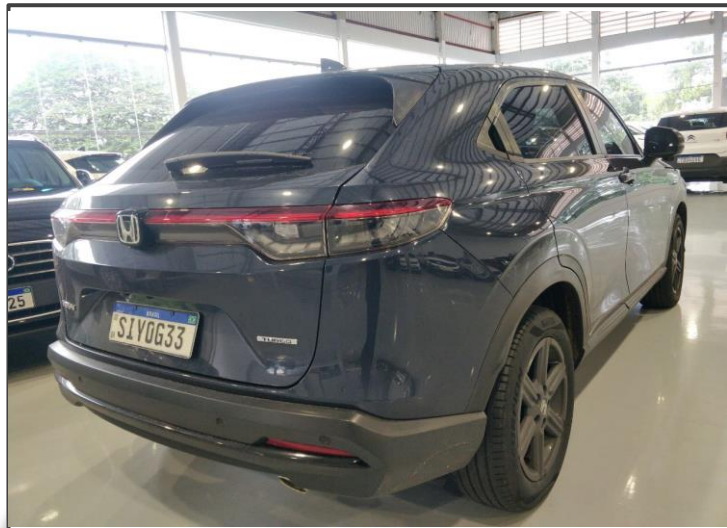
Foto da Traseira e da Placa: **SIY0G33**

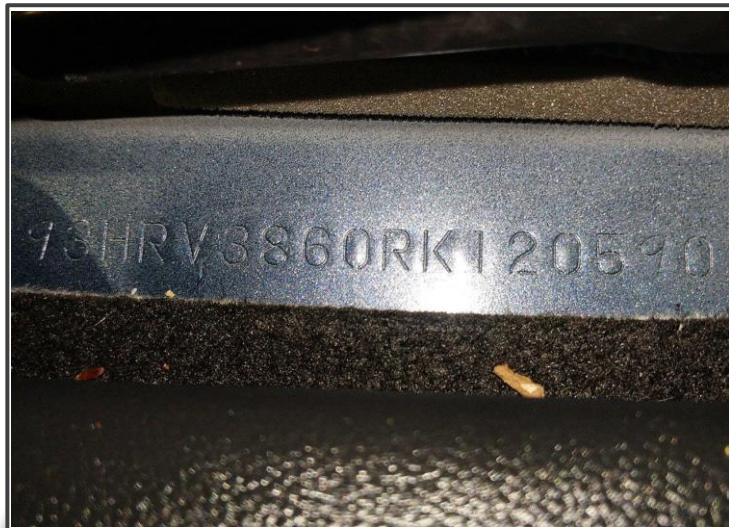
- ✓ NÃO Apresentava Indícios Evidentes de Adulteração (Chassi ORIGINAL).
- ✓ Efetuada a Pesquisa da Ficha de Montagem do Veículo; Constata-se que o Chassi era Original de Fábrica.

Macro Foto Nº Chassi: **93HRV3860RK120590**

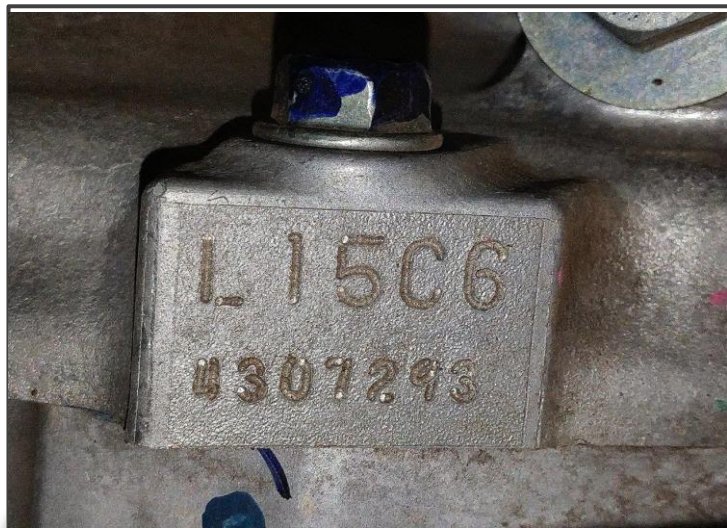
- ✓ NÃO Apresentava Indícios Evidentes de Adulteração.
- ✓ Motor em Conformidade com a BIN (Base de Identificação Nacional).

Foto do Número do Motor: **L15C64307293**

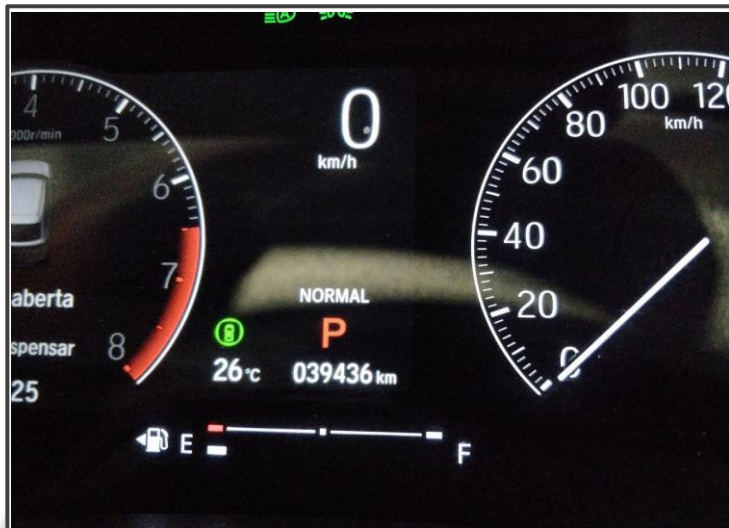
Odômetro do Veículo: **39.436**

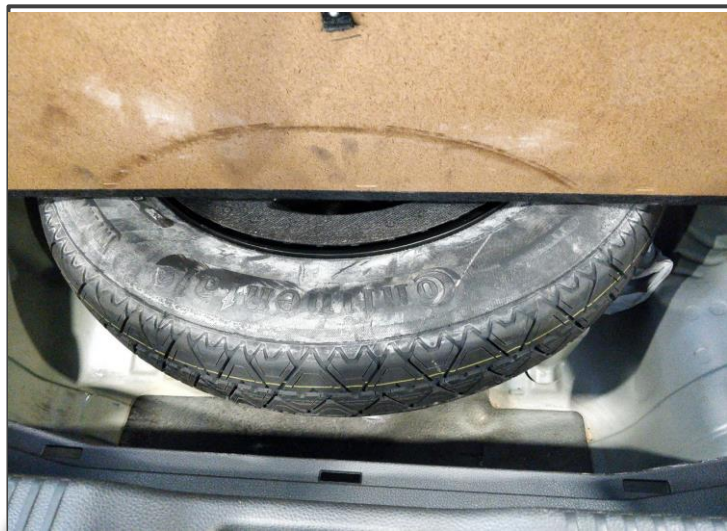
Itens Obrigatórios: Equipamentos Obrigatórios OK

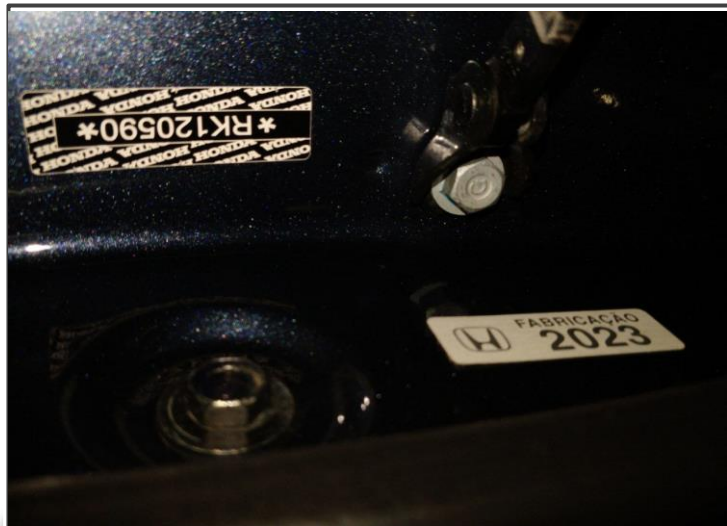
➡ Etiqueta Obrigatória da Coluna da Porta

Coluna da Porta: ✓ Etiqueta Original. Compartimento do Motor: ✓ Etiqueta Original.

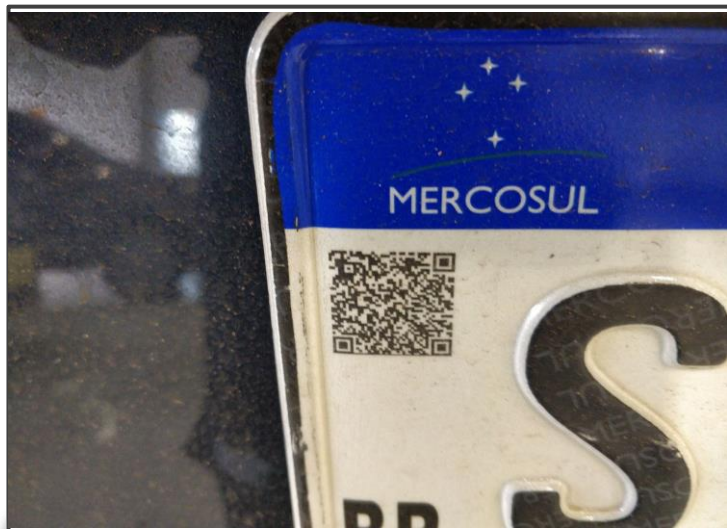
➡ Macro Foto do QR Code/Lacre da Placa

CRCODE: Não Violado Placa: Mercosul

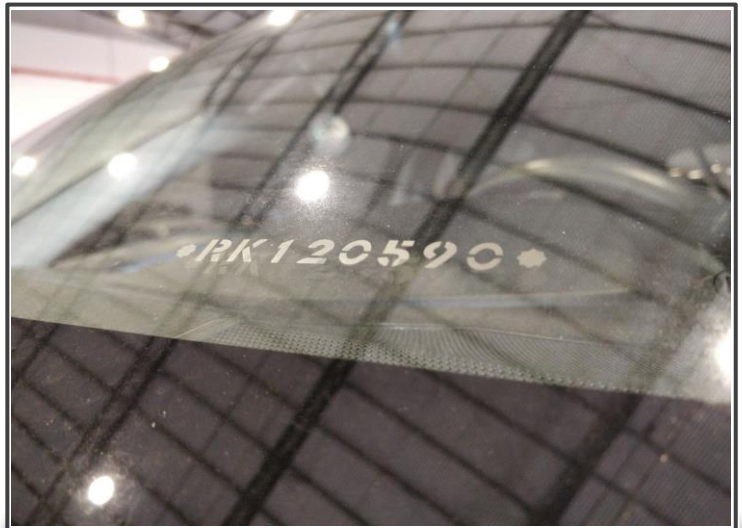
➡ Foto da Gravação do Vidro Para-Brisas

| Dianteiro (Para-Brisas) ✓ Vidro Original. | Porta Diant. Direita: ✓ Vidro Original. |
