## LAUDO CAUTELAR VEICULAR - PEQUENO PORTE

| Marca/Modelo: | HYUNDAI/HB20 1.0M COMFOR | | |

### Conclusão do Laudo: VEÍCULO APROVADO COM OBSERVAÇÕES

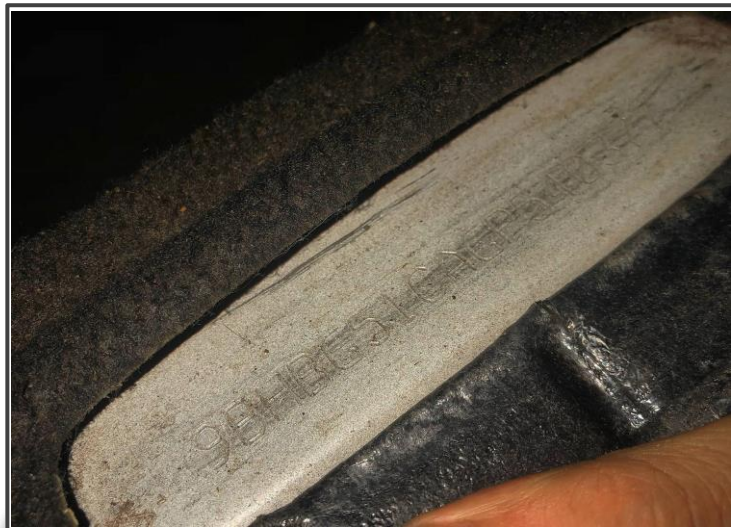
Macro Foto Nº Chassi: **9BHBG51CAGP540377**

- ✓ NÃO Apresentava Indícios Evidentes de Adulteração (Chassi ORIGINAL).
- ✓ Efetuada a Pesquisa da Ficha de Montagem do Veículo; Constata-se que o Chassi era Original de Fábrica.

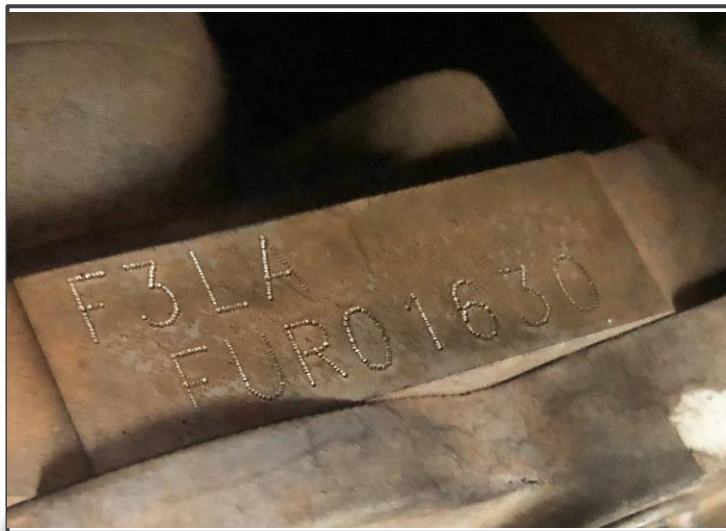
Foto do Número do Motor: **F3LAFUR01630**

- ✓ NÃO Apresentava Indícios Evidentes de Adulteração.
- ✓ Motor DIVERGENTE com a BIN (Base de Identificação Nacional).

Observações: VEÍCULO POSSUI RETOQUES DE PINTURA.  
MOTOR TROCADO PORÉM JÁ CADASTRADO NO CRLV.

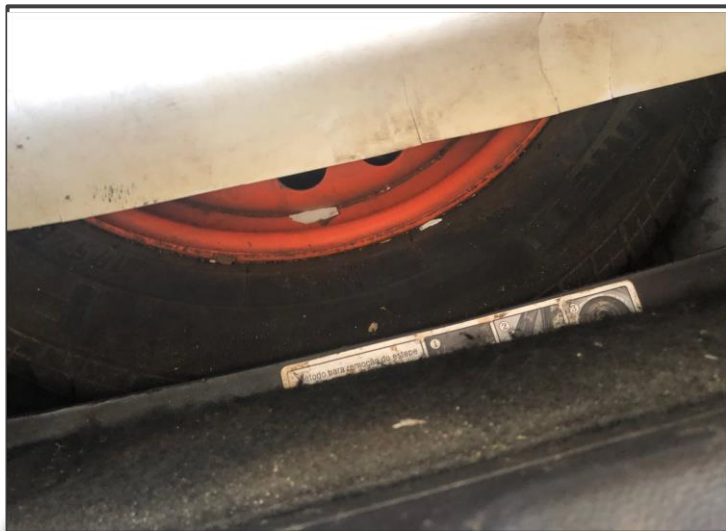
Itens Obrigatórios: Equipamentos Obrigatórios OK

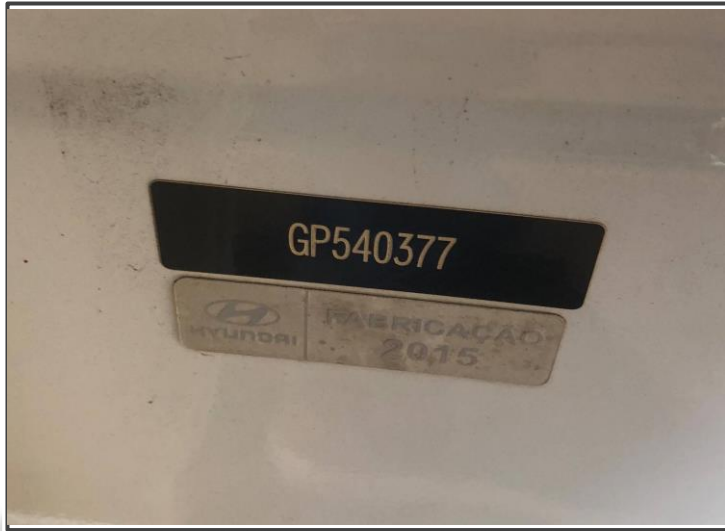
→ Etiqueta Obrigatória da Coluna da Porta

Coluna da Porta: ✓ Etiqueta Original. Compartimento do Motor: ✓ Etiqueta Original.

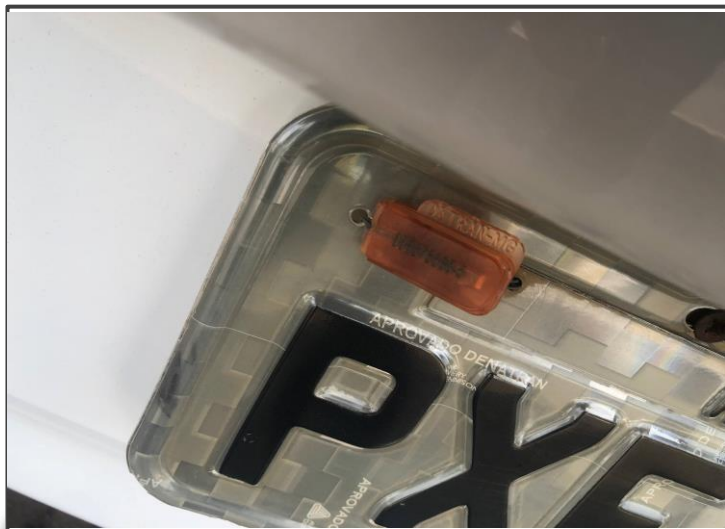
→ Macro Foto do QR Code/Lacre da Placa

| Lacre: Não Violado | Placa: Refletiva |

Situação da Placa: **TROCAR A PLACA**
