## LAUDO CAUTELAR VEICULAR - PEQUENO PORTE

| Placa: | HIG1281 | Estado: | MG |
| Marca/Modelo: | GOL 1.0 | | |

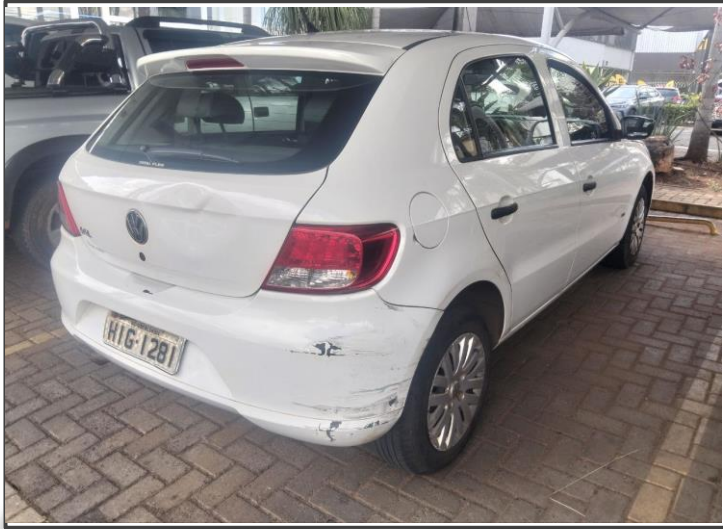
Foto da Traseira e da Placa: **HIG1281**

TROCAR A PLACA

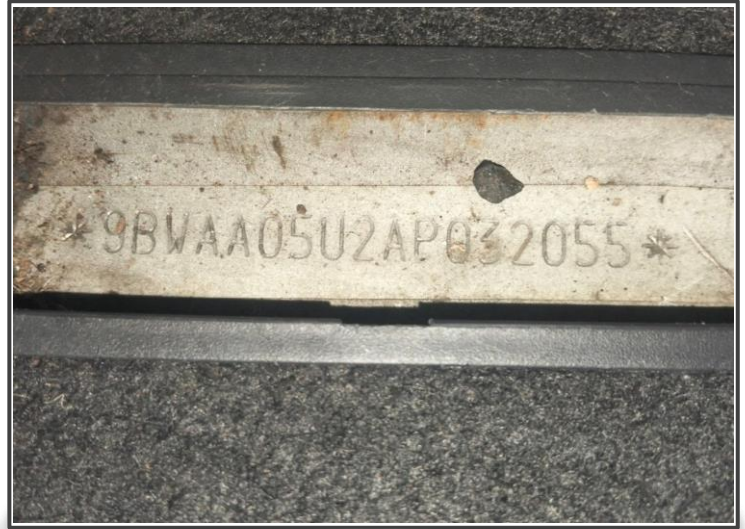
- ✓ NÃO Apresentava Indícios Evidentes de Adulteração (Chassi ORIGINAL).
- ✓ Efetuada a Pesquisa da Ficha de Montagem do Veículo; Constata-se que o Chassi era Original de Fábrica.

Macro Foto Nº Chassi: **9BWAA05U2AP032055**

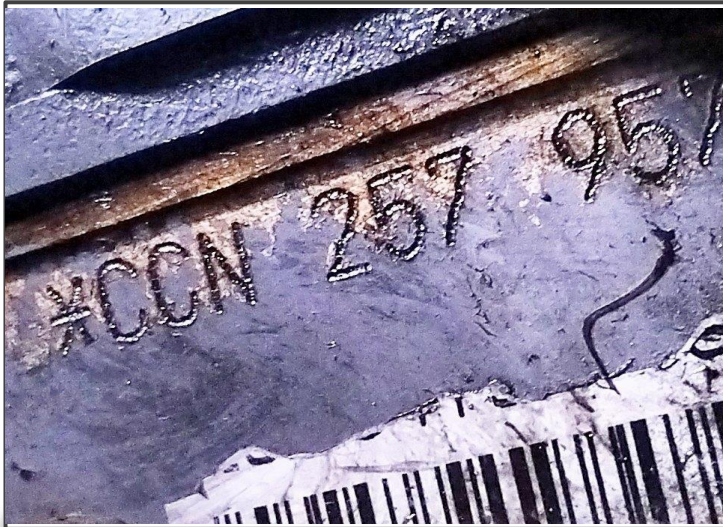
- ✓ NÃO Apresentava Indícios Evidentes de Adulteração.
- ✓ Motor em Conformidade com a BIN (Base de Identificação Nacional).

Foto do Número do Motor: **CCN257957**

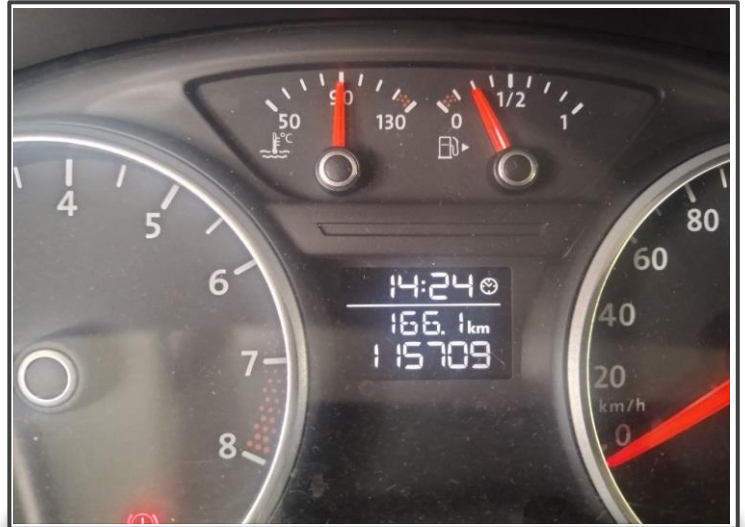
Odômetro do Veículo: **115.709**

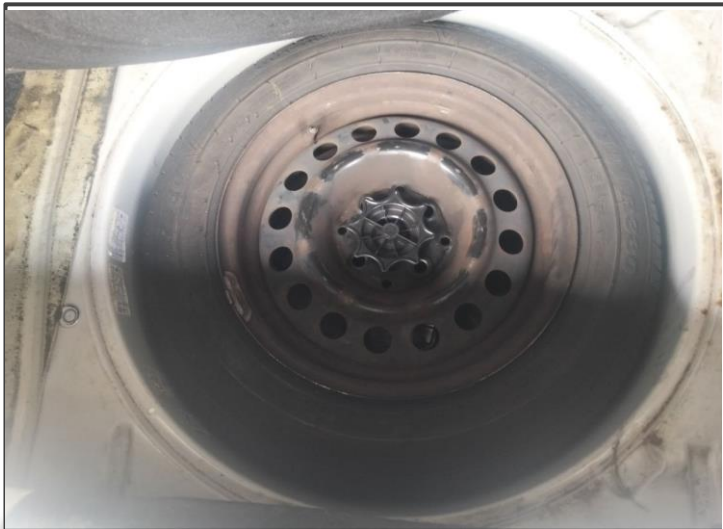
Itens Obrigatórios: Equipamentos Obrigatórios OK

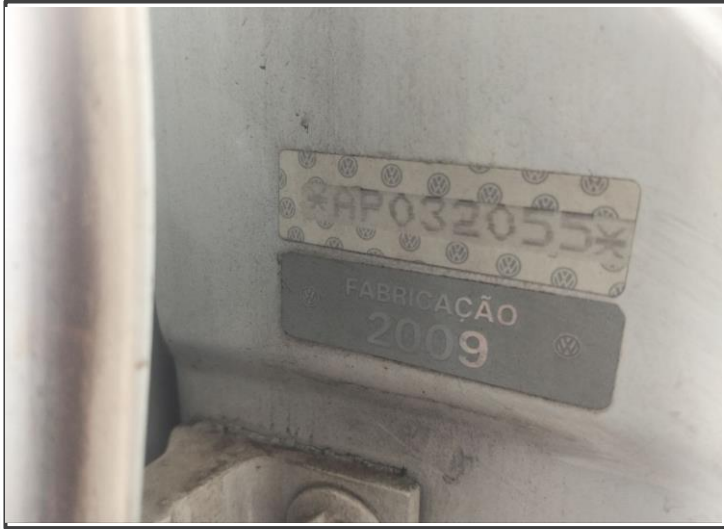
Coluna da Porta: ✓ Etiqueta Original. Compartimento do Motor: ✓ Etiqueta Original.

➔ Etiqueta Obrigatória da Coluna da Porta

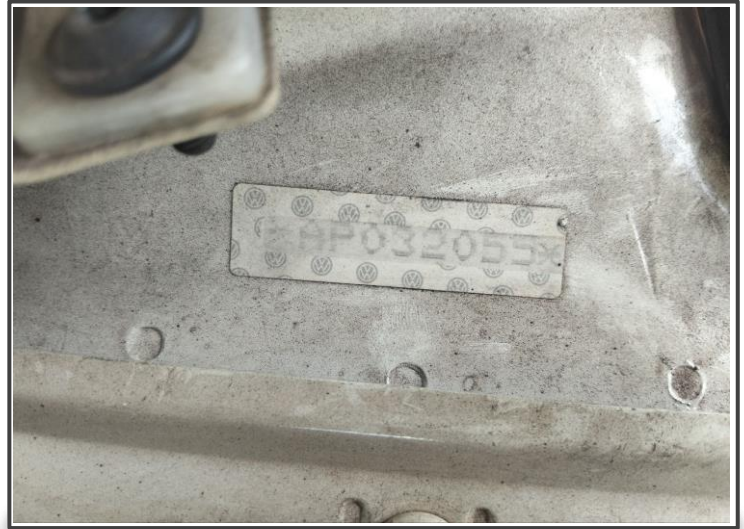
➔ Etiqueta Obrigatória do Compartimento do Motor

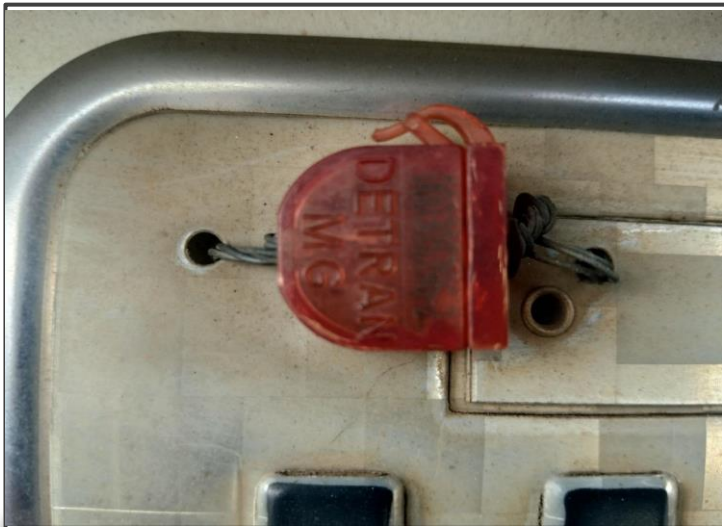
Lacre: Não Violado Placa: Refletiva

➔ Macro Foto do QR Code/Lacre da Placa

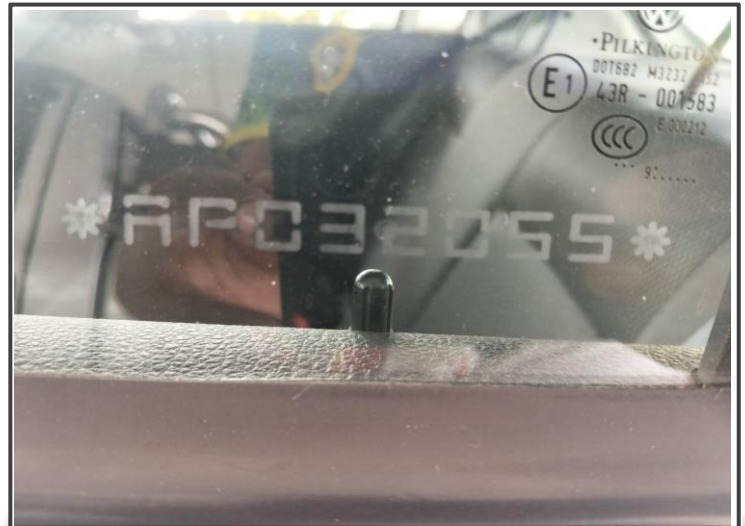
- Dianteiro (Para-Brisas) ✓ Vidro Original.
- Porta Diant. Esquerda: ✓ Vidro Original.
- Porta Tras. Esquerda: ✓ Vidro Original.
- Lateral Tras. Esquerda: ✓ Vidros Inexistentes.
- Vidro Traseiro: ✓ Vidro Original.
- Porta Diant. Direita: ✓ Vidro Original.
- Porta Tras. Direita: ✓ Vidro Original.
- Lateral Tras. Direita: ✓ Vidros Inexistentes.

➡ Foto da Gravação do Vidro Para-Brisas
