## LAUDO CAUTELAR VEICULAR - PEQUENO PORTE

| Marca/Modelo: | VW/SAVEIRO FUN | | |

## Conclusão do Laudo: VEÍCULO APROVADO COM OBSERVAÇÕES

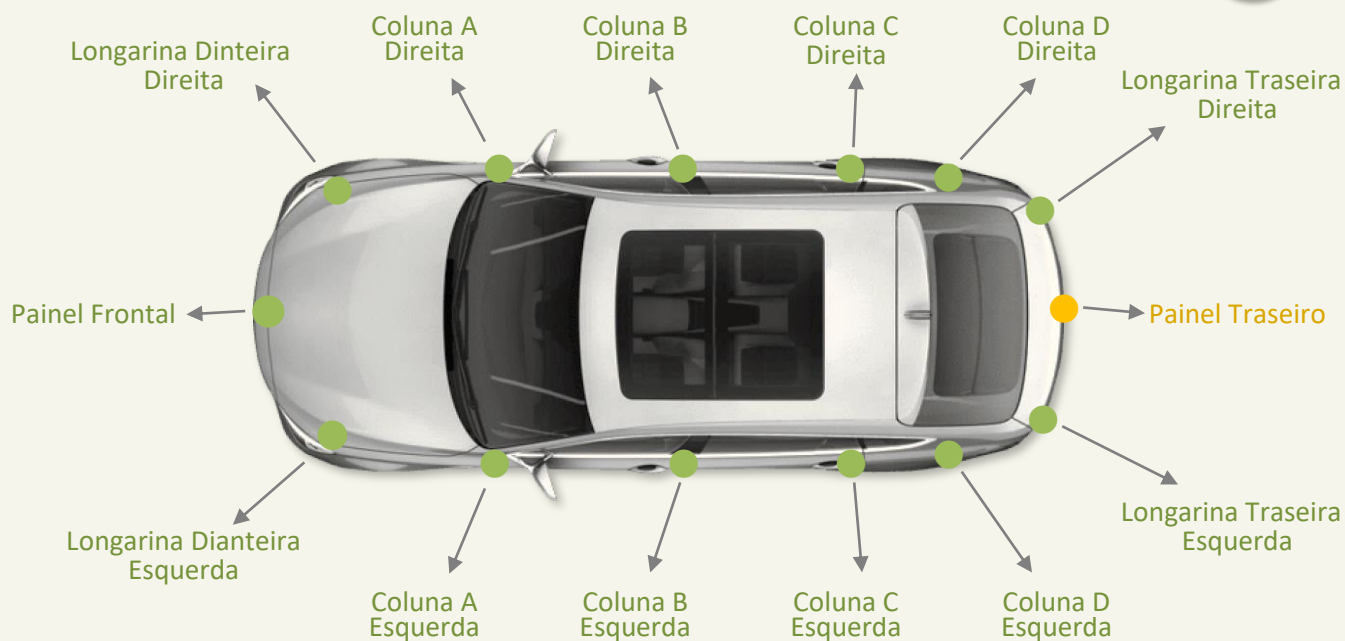
## Detalhe da Situação Estrutural

Observações: VEÍCULO POSSUI RETOQUES DE PINTURA, POSSUI REPARO DE FUNILARIA NO PAINEL TRASEIRO CONFORME FOTO EM ANEXO.

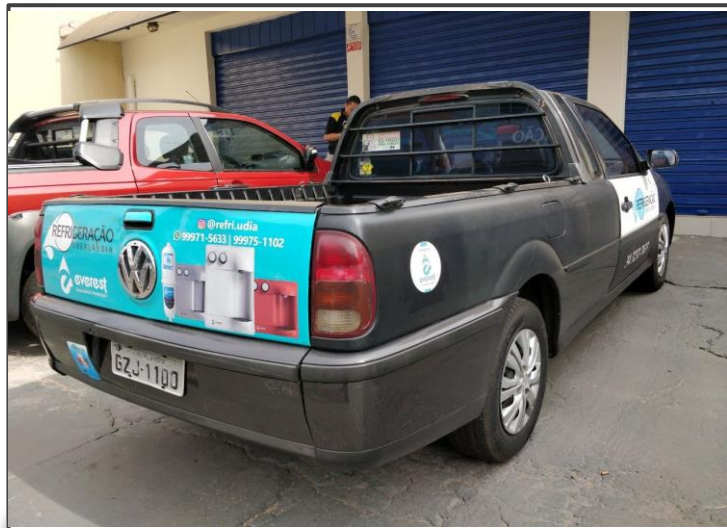
Foto da Traseira e da Placa: **GZJ1100**

Situação da Placa: **TROCAR A PLACA**

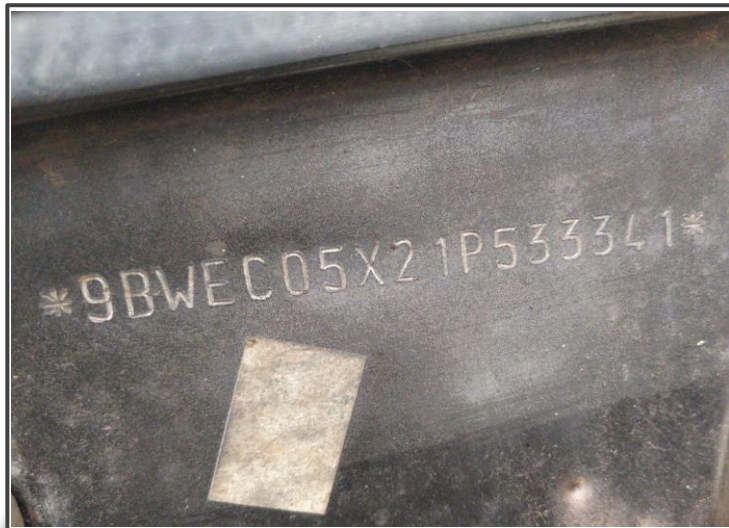
- ✓ NÃO Apresentava Indícios Evidentes de Adulteração (Chassi ORIGINAL).
- ✓ Efetuada a Pesquisa da Ficha de Montagem do Veículo; Constata-se que o Chassi era Original de Fábrica.

Macro Foto Nº Chassi: **9BWEC05X21P533341**

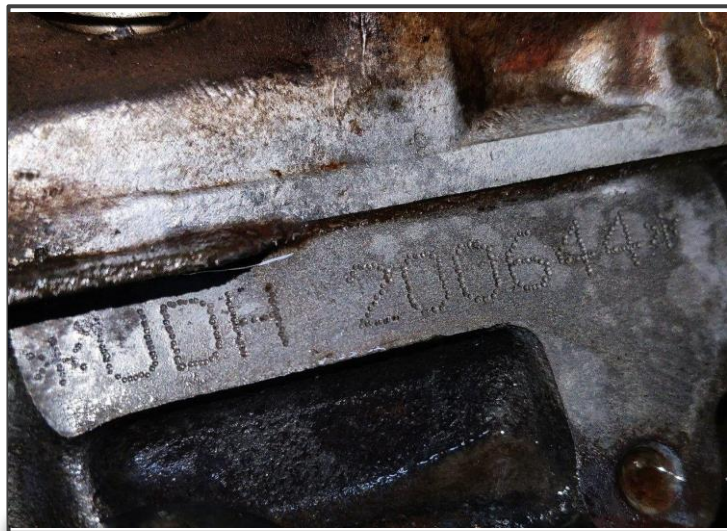
- ✓ NÃO Apresentava Indícios Evidentes de Adulteração.
- ✓ Motor em Conformidade com a BIN (Base de Identificação Nacional).

Foto do Número do Motor: **UDH200644**

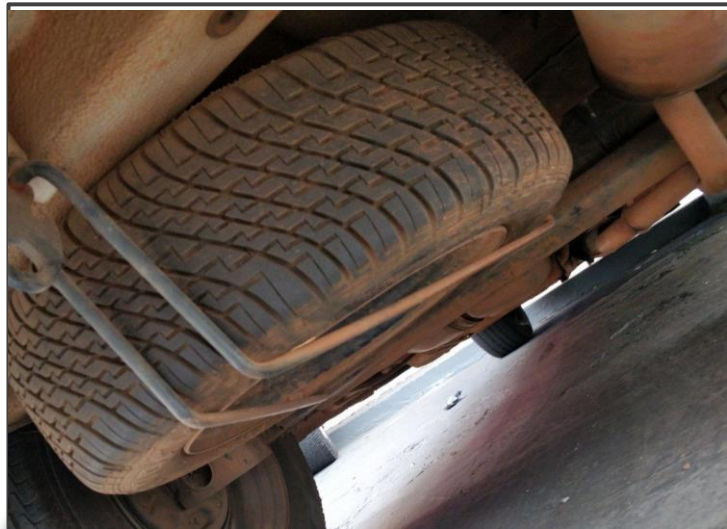
Itens Obrigatórios: Equipamentos Obrigatórios OK

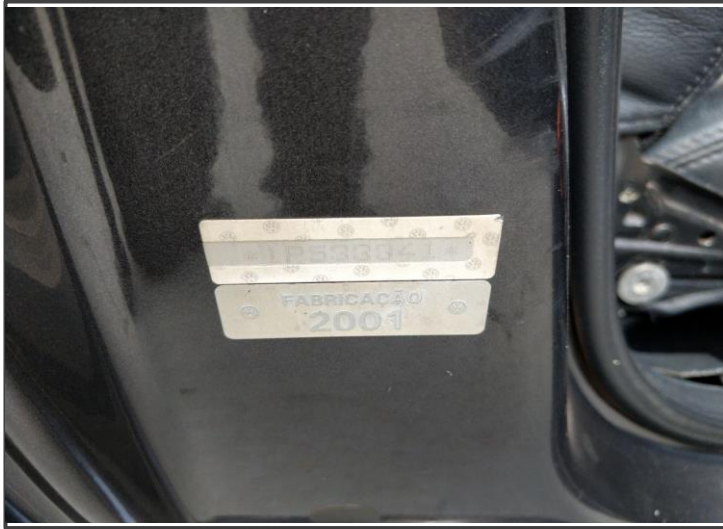
Coluna da Porta: ✓ Etiqueta Original. Compartimento do Motor: ✓ Etiqueta Original.

➡ Etiqueta Obrigatória da Coluna da Porta

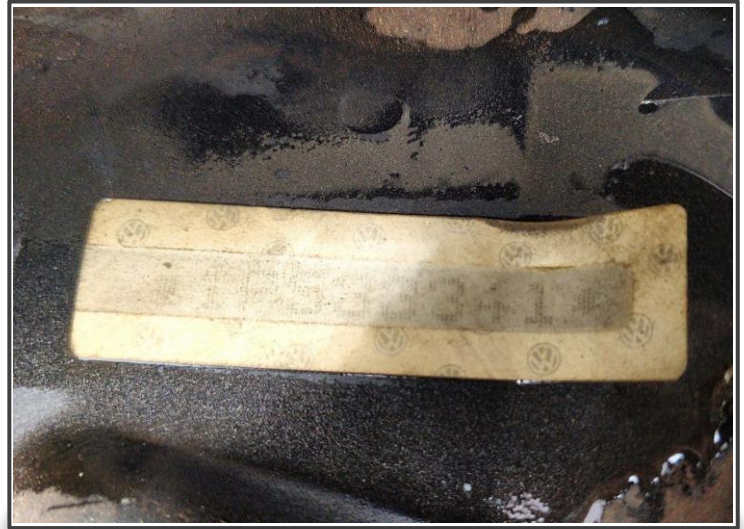
➡ Etiqueta Obrigatória do Compartimento do Motor
