## LAUDO CAUTELAR VEICULAR - PEQUENO PORTE

| Marca/Modelo: | HONDA/CITY LX FLEX | | |

Placa: OWM4573

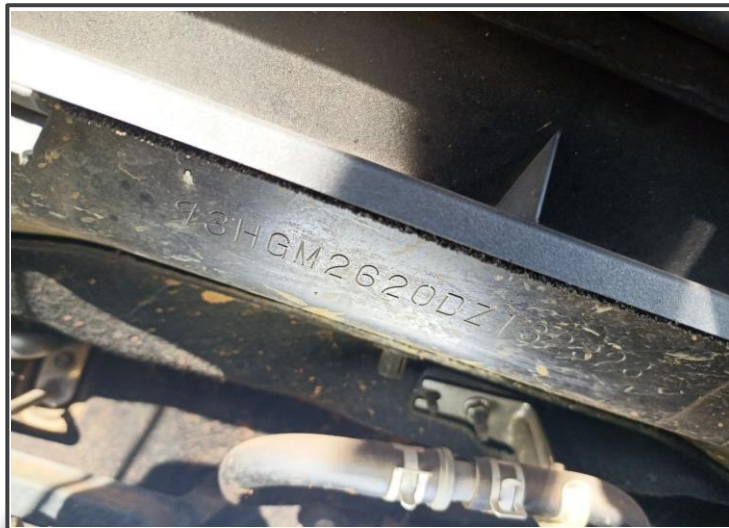
Macro Foto Nº Chassi: **93HGM2620DZ132323**

- ✓ NÃO Apresentava Indícios Evidentes de Adulteração (Chassi ORIGINAL).
- ✓ Efetuada a Pesquisa da Ficha de Montagem do Veículo; Constata-se que o Chassi era Original de Fábrica.

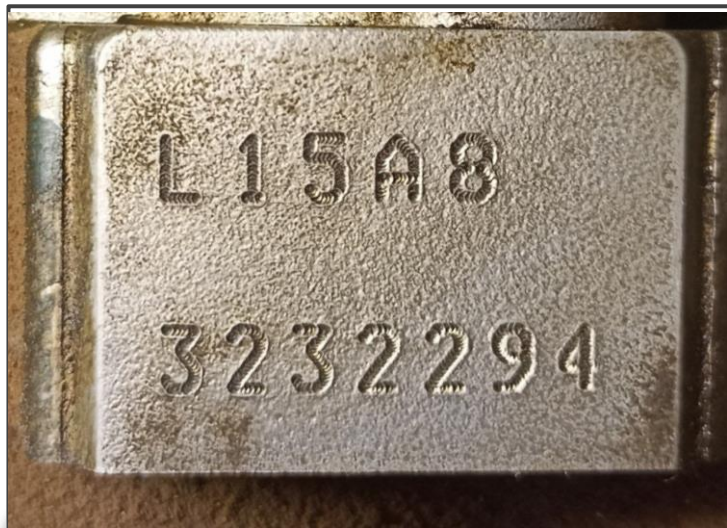
Foto do Número do Motor: **L15A83232294**

- ✓ NÃO Apresentava Indícios Evidentes de Adulteração.
- ✓ Motor em Conformidade com a BIN (Base de Identificação Nacional).

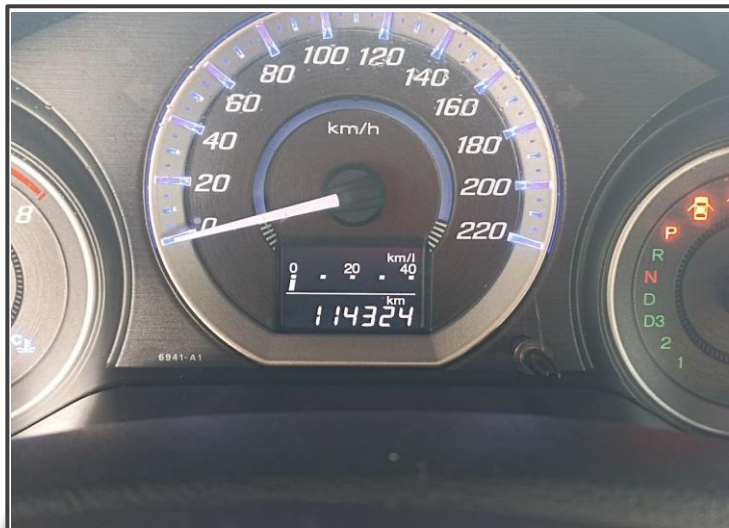
Odômetro do Veículo: **114.324**

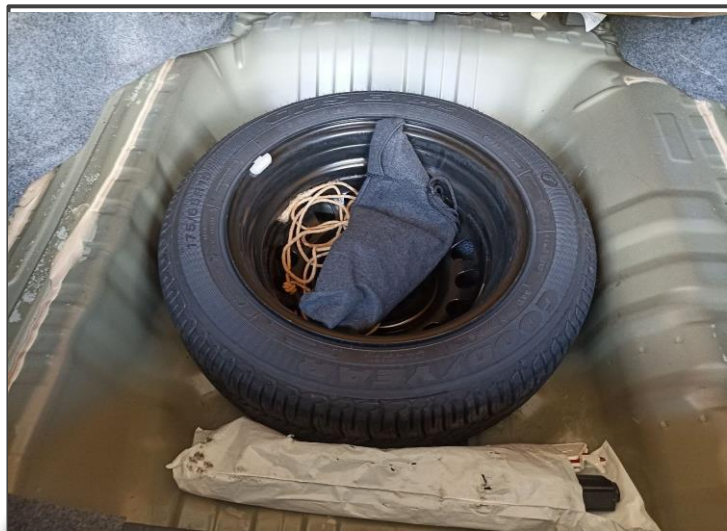
Itens Obrigatórios: Equipamentos Obrigatórios OK

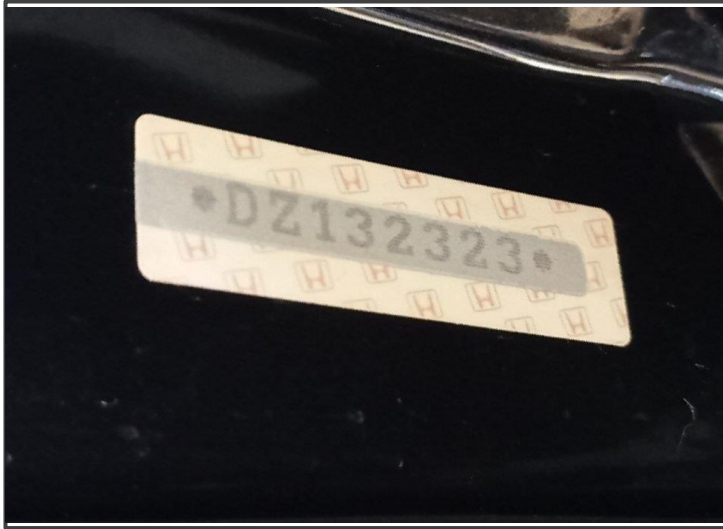
➡ Etiqueta Obrigatória da Coluna da Porta

Coluna da Porta: ✓ Etiqueta Original. Compartimento do Motor: ✓ Etiqueta Original.

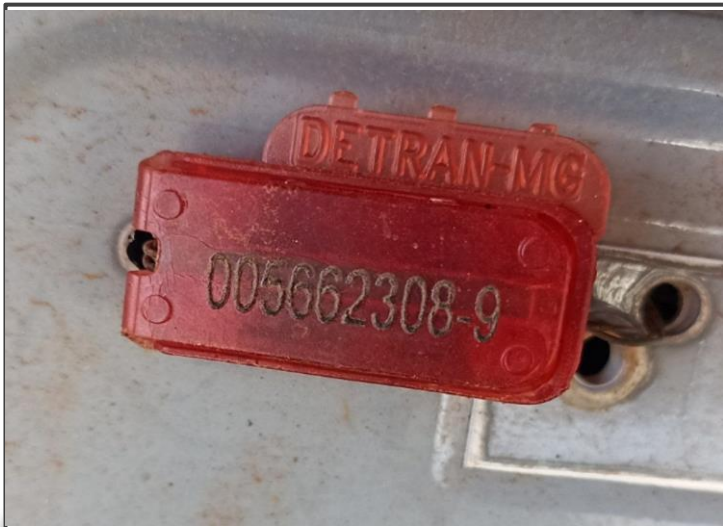
➡ Macro Foto do QR Code/Lacre da Placa

| Lacre: Não Violado | Placa: Refletiva |

Situação da Placa: TROCAR A PLACA

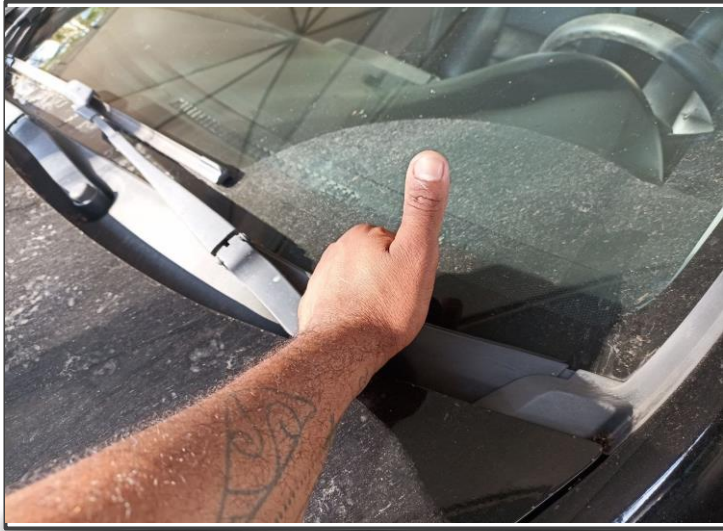
➡ Foto das Condições do vidro dianteiro (Para-brisa)

- Dianteiro (Para-Brisas) ⚠ Vidro Não Original (Grav. Paralela).
- Porta Diant. Esquerda: ✓ Vidro Original.
- Porta Tras. Esquerda: ✓ Vidro Original.
- Lateral Tras. Esquerda: ✓ Vidros Inexistentes.
- Vidro Traseiro: ✓ Vidro Original.
- Porta Diant. Direita: ✓ Vidro Original.
- Porta Tras. Direita: ✓ Vidro Original.
- Lateral Tras. Direita: ✓ Vidros Inexistentes.
