## LAUDO CAUTELAR VEICULAR - PEQUENO PORTE

| Marca/Modelo: | CHEV/TRAILBLAZER LTZ AD4 | | |
| Número do Chassi: | 9BG156MH0DC446665 | | |

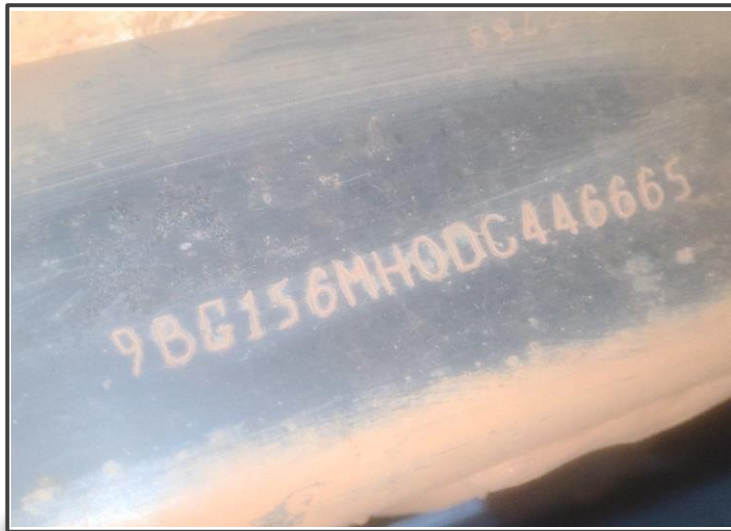
Macro Foto Nº Chassi: **9BG156MH0DC446665**

- ✓ NÃO Apresentava Indícios Evidentes de Adulteração (Chassi ORIGINAL).
- ✓ Efetuada a Pesquisa da Ficha de Montagem do Veículo; Constatou-se que o Chassi era Original de Fábrica.

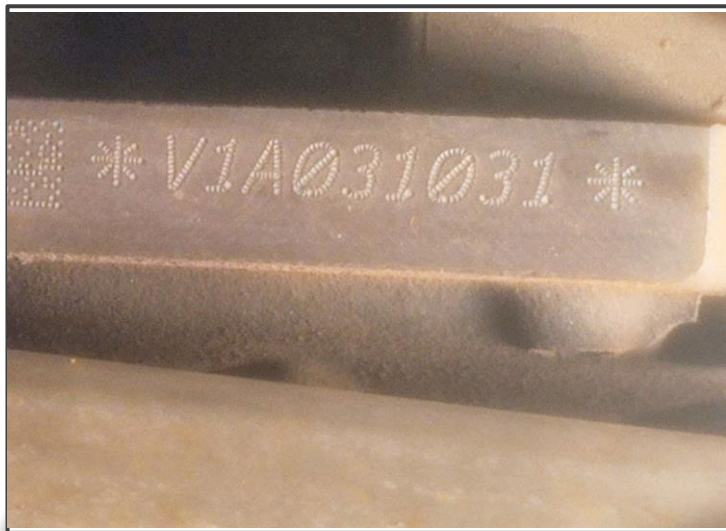
Foto do Número do Motor: **V1A031031**

- ✓ NÃO Apresentava Indícios Evidentes de Adulteração.
- ✓ Motor em Conformidade com a BIN (Base de Identificação Nacional).

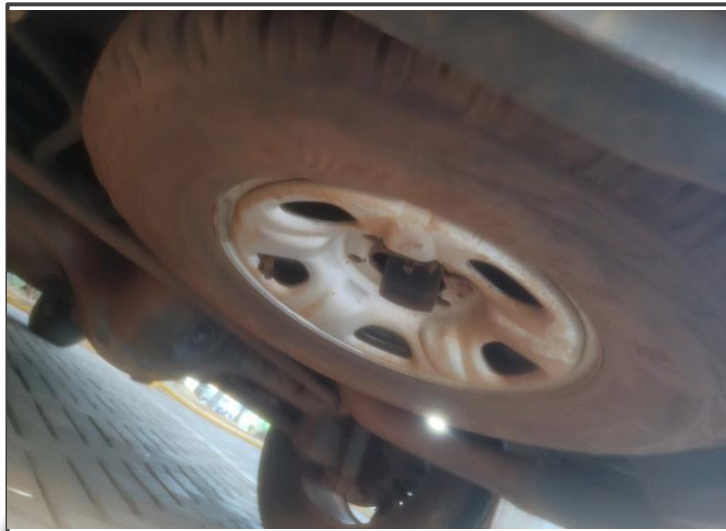
Itens Obrigatórios: Equipamentos Obrigatórios OK

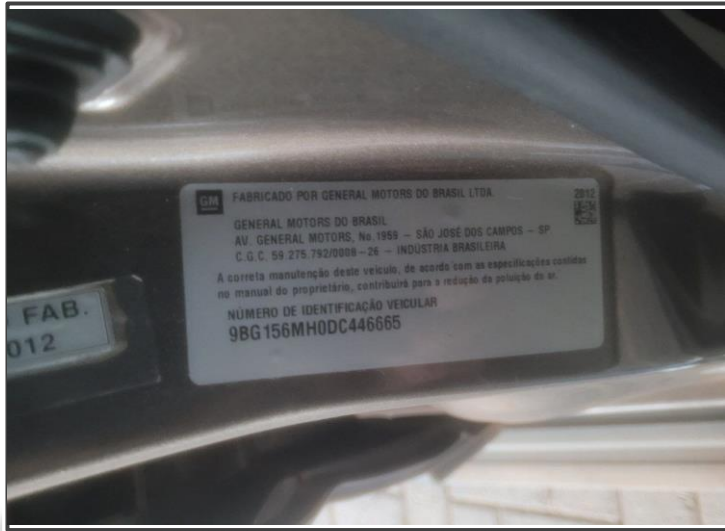
➡ Etiqueta Obrigatória da Coluna da Porta

Coluna da Porta: ✓ Etiqueta Original. Compartimento do Motor: ✓ Etiqueta Original.

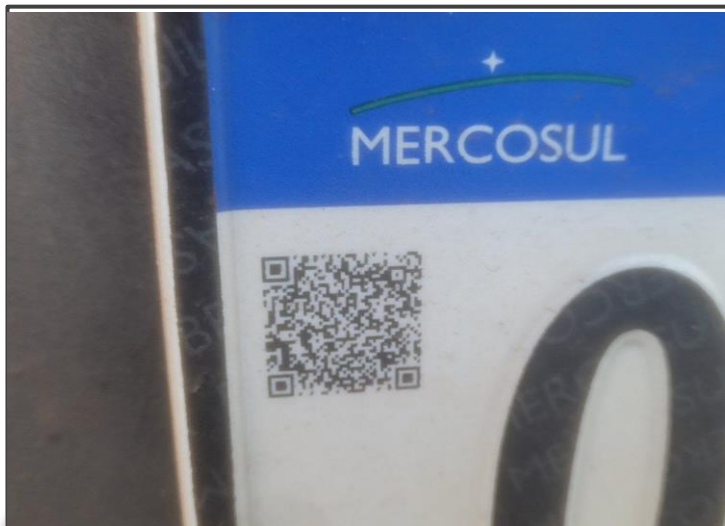
➡ Macro Foto do QR Code/Lacre da Placa

CRCODE: Não Violado Placa: Mercosul

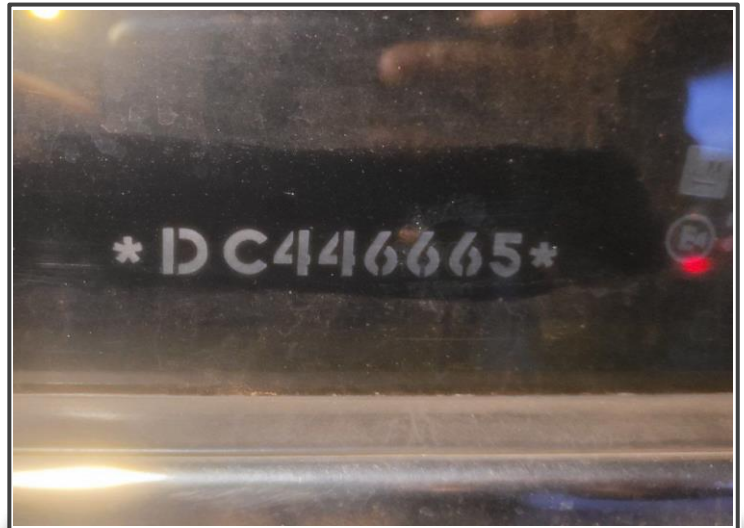
➡ Foto da Gravação do Vidro Para-Brisas

- Dianteiro (Para-Brisas) ⚠ Vidro Não Original (Grav. Paralela).
- Porta Diant. Esquerda: ✓ Vidro Original.
- Porta Tras. Esquerda: ✓ Vidro Original.
- Lateral Tras. Esquerda: ✓ Vidro Original.
- Vidro Traseiro: ⚠ Vidro Não Original (Grav. Paralela).
- Porta Diant. Direita: ✓ Vidro Original.
- Porta Tras. Direita: ⚠ Vidro Não Original (Grav. Paralela).
- Lateral Tras. Direita: ✓ Vidro Original.
