**Vistoria - 236471**

31/03/2026

PLACA: SYP7E91

**Vistoria de Veículo**

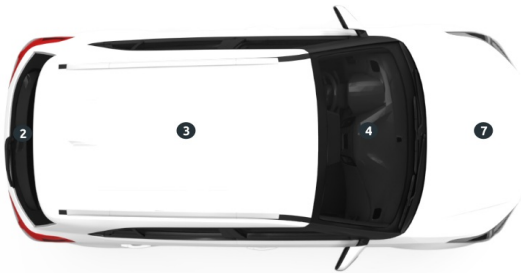
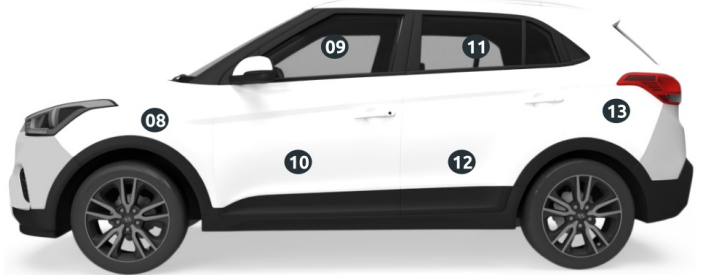
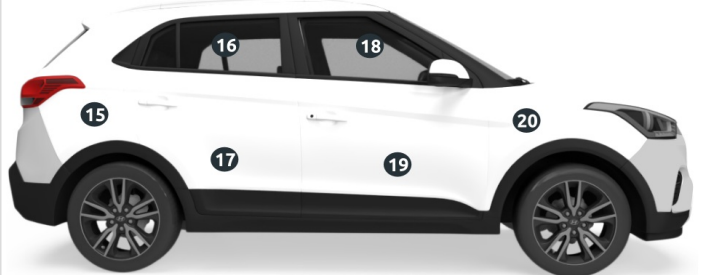
| | Item | Status |
|---|---|---|
| 7 | Capô | Repintura |
| 8 | Paralama Esquerdo | Recuperado |
| 10 | Porta Motorista | Reparado |

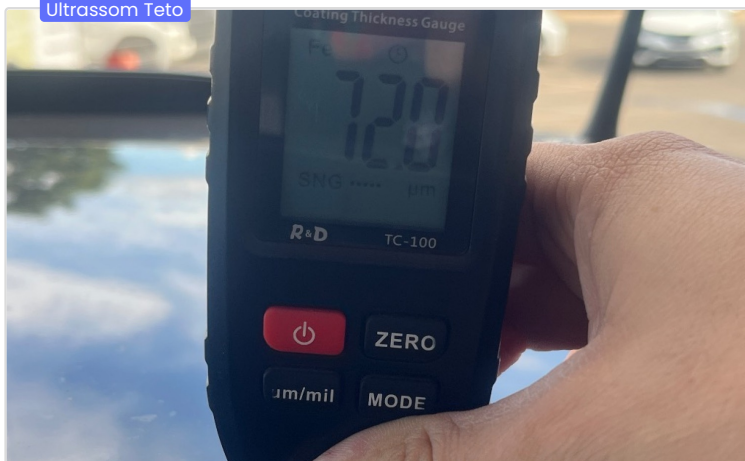
Ultrassom Teto

| | Item | Status |
|---|---|---|
| 3 | Teto | Nada Consta |

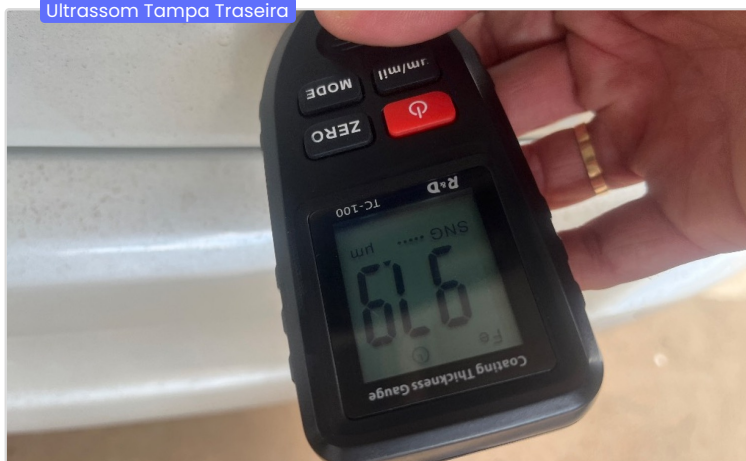
Ultrassom Tampa Traseira

| | Item | Status |
|---|---|---|
| 14 | Tampa Traseira | Nada Consta |

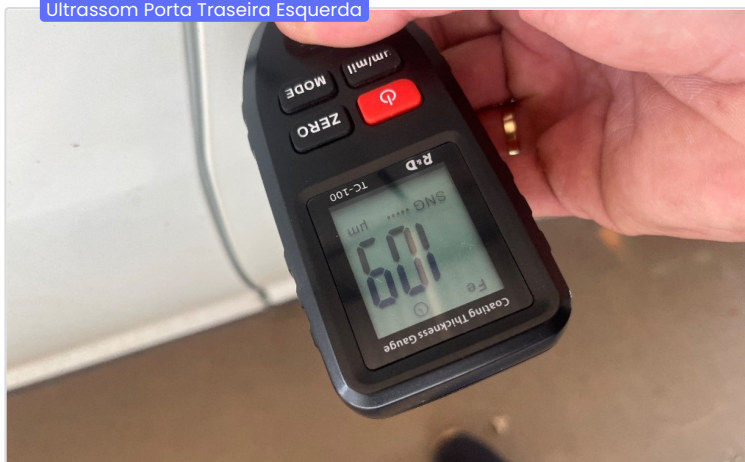
Ultrassom Porta Traseira Esquerda

| | Item | Status |
|---|---|---|
| 12 | Porta Traseira / E | Nada Consta |

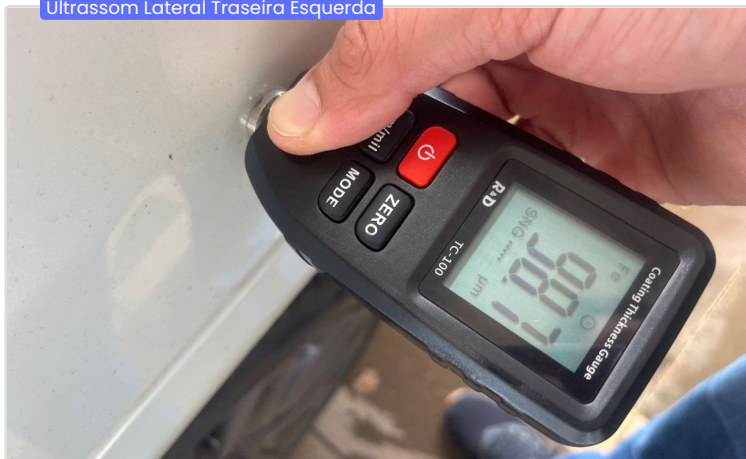
Ultrassom Lateral Traseira Esquerda

| | Item | Status |
|---|---|---|
| 13 | Paralama Traseiro / E | Nada Consta |

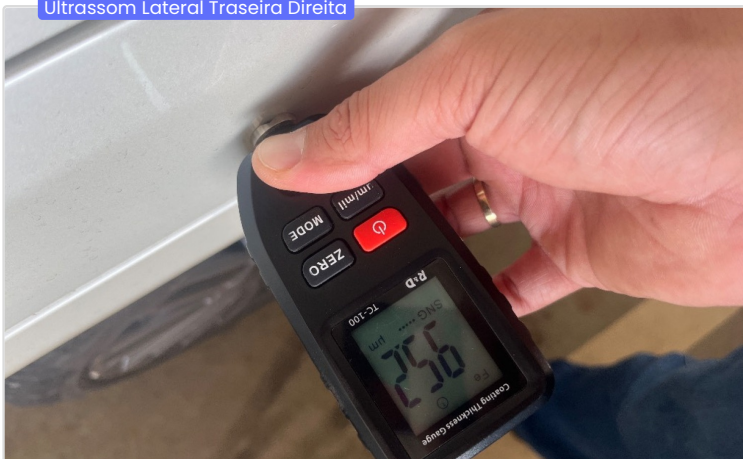
Ultrassom Lateral Traseira Direita

| | Item | Status |
|---|---|---|
| 15 | Paralama Traseiro / D | Nada Consta |

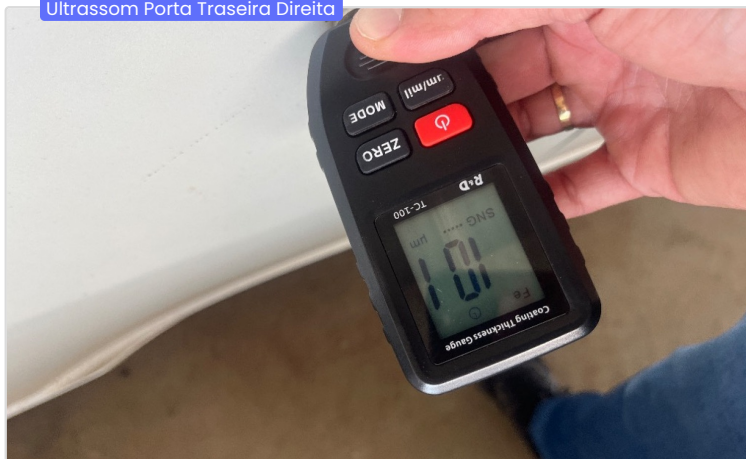
Ultrassom Porta Traseira Direita

| | Item | Status |
|---|---|---|
| 17 | Porta Traseira / D | Nada Consta |

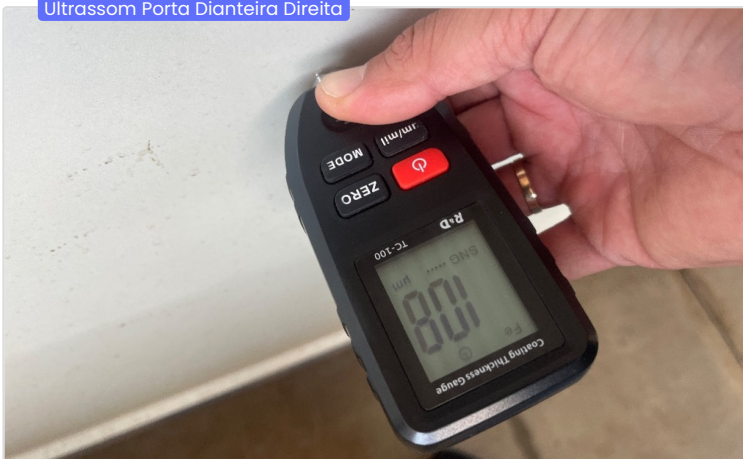
Ultrassom Porta Dianteira Direita

| | Item | Status |
|---|---|---|
| 19 | Porta Passageiro / D | Nada Consta |

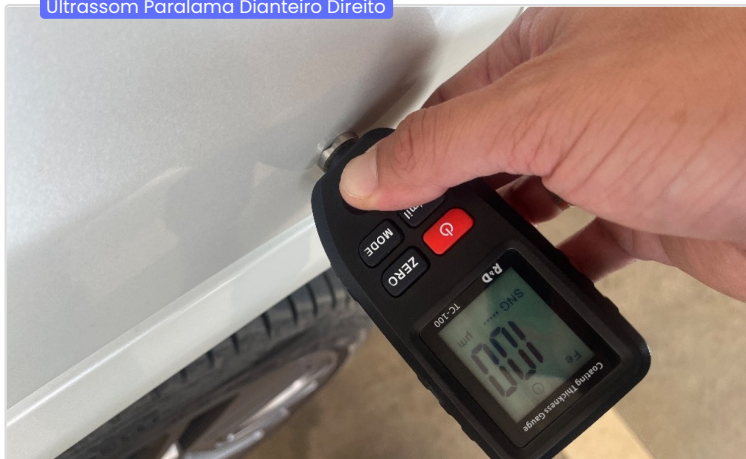
Ultrassom Paralamas Dianteiro Direito

| | Item | Status |
|---|---|---|
| 20 | Paralama Direito | Nada Consta |
