**Vistoria - 114958**

23/12/2025

PLACA: SIH9D51

| Situação do Veículo:<br>EM CIRCULACAO | Situação Chassi:<br>NORMAL | Chassi:<br>9BGEP76B0RB131690 | Marca/Modelo:<br>CHEV TRACKER 12T A PR | Motor:<br>L4K*231714146* | Cor:<br>CINZA | Cambio:<br>***** | | |

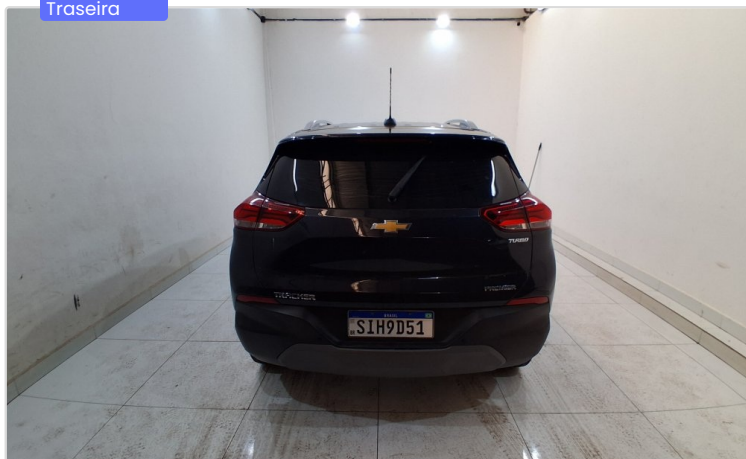
| Item | Status |
|---|---|
| 14 Tampa Traseira | Repintura |

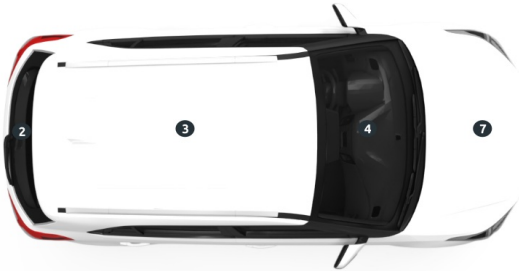
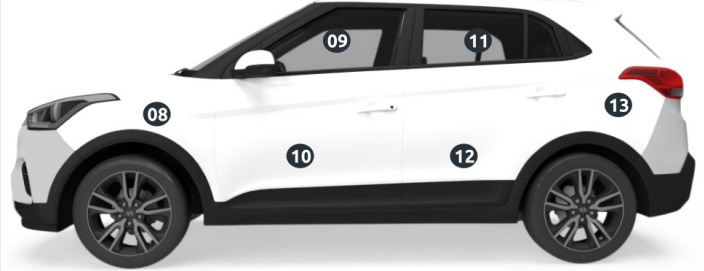
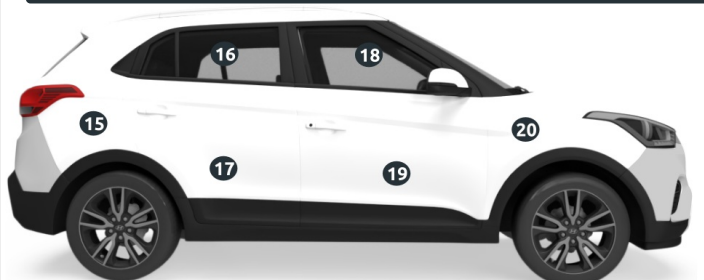
| Item | Status |
|---|---|
| 4 Vidro Dianteiro | Vidro substituído |
| 7 Capô | Avariado |
| 10 Porta Motorista | Avariado |
| 12 Porta Traseira / E | Avariado |

| Item | Status |
|---|---|
| 17 Porta Traseira / D | Avariado |
| 19 Porta Passageiro / D | Avariado |

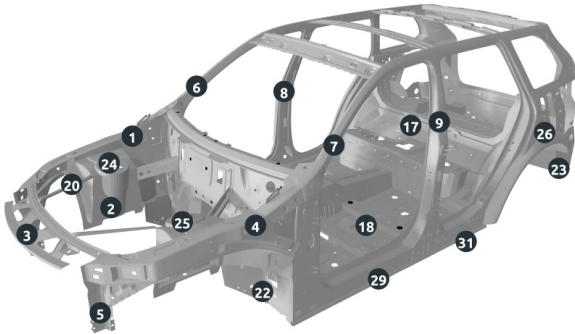
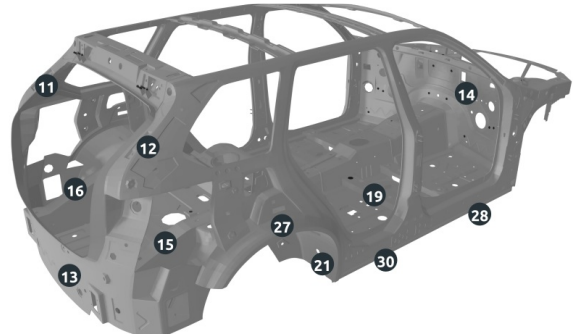
**Restrições:** Nada consta  
**Débitos:** IPVA, Consta débito  
**Estrutura: Resolução 810:** media monta, **Painel Traseiro:** recuperado, **Assoalho Traseiro:** recuperado, **Longarina Traseira Direita:** reparado  
**Divergência n° Motor:** Nada Consta

| Item | Status |
|---|---|
| 13 Painel Traseiro | Recuperado |
| 15 Longarina Traseira Direita | Reparado |
| 17 Assoalho Traseiro | Recuperado |
