## LAUDO CAUTELAR VEICULAR - PEQUENO PORTE

| Placa: | PAQ1B20 | Estado: | GO |
| Marca/Modelo: | JEEP/RENEGADE SPORT AT D | | |

## Conclusão do Laudo: ⚠ VEÍCULO APROVADO COM RESTRIÇÃO

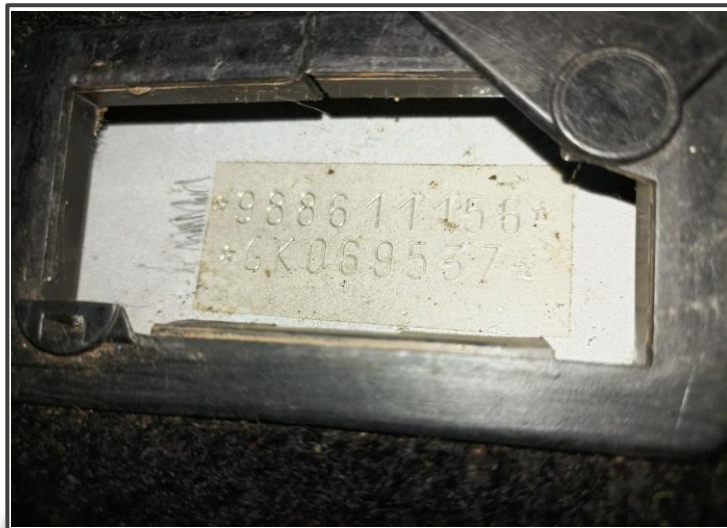
Macro Foto Nº Chassi: **988611156GK069537**

- ✓ NÃO Apresentava Indícios Evidentes de Adulteração (Chassi ORIGINAL).
- ✓ Efetuada a Pesquisa da Ficha de Montagem do Veículo; Consta-se que o Chassi era Original de Fábrica.

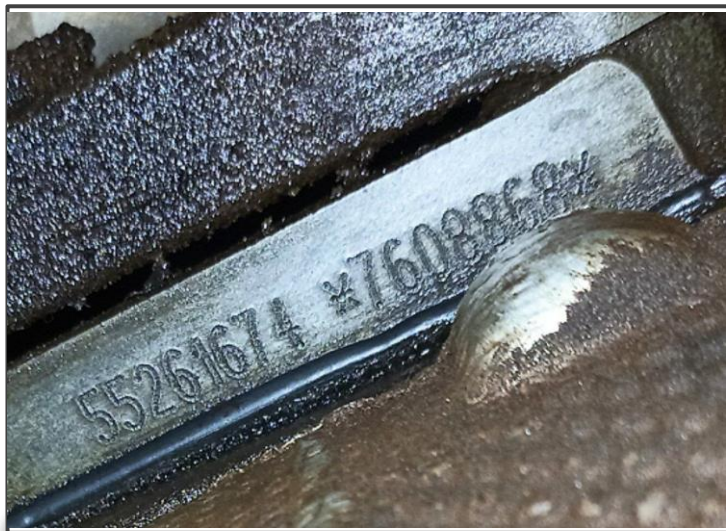
Foto do Número do Motor: **552616747608868**

- ✓ NÃO Apresentava Indícios Evidentes de Adulteração.
- ✓ Motor em Conformidade com a BIN (Base de Identificação Nacional).

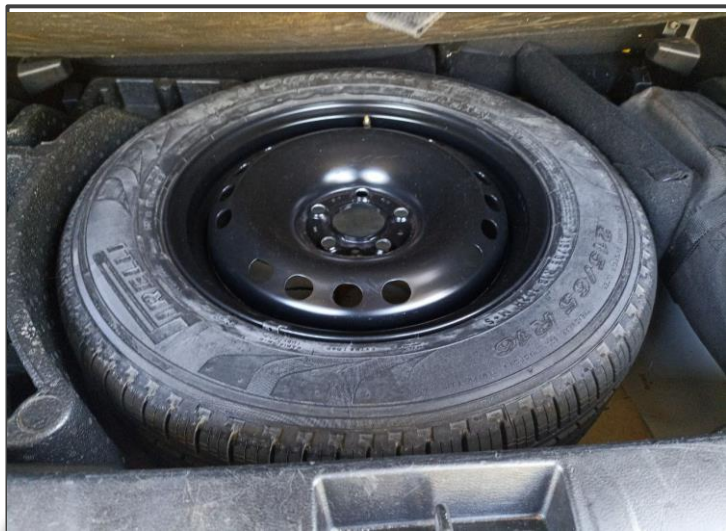
Itens Obrigatórios: Equipamentos Obrigatórios OK

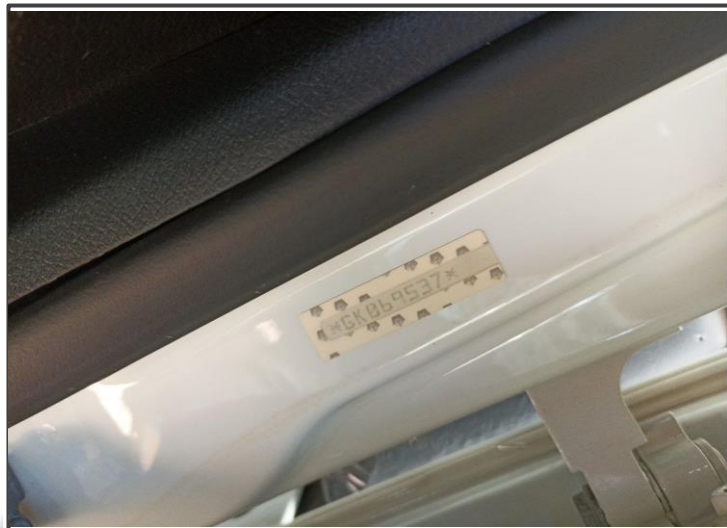
➔ Etiqueta Obrigatória da Coluna da Porta

Coluna da Porta: ✓ Etiqueta Original.

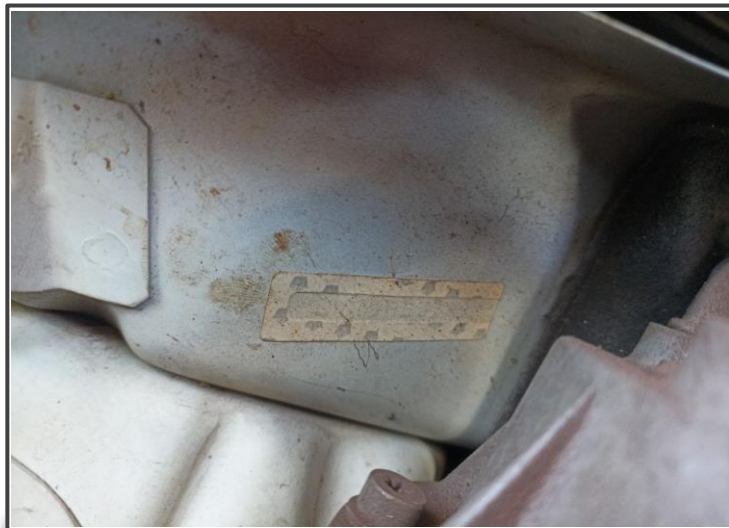
➔ Etiqueta Obrigatória do Compartimento do Motor

Compartimento do Motor: ✗ Etiqueta com Núcleo Ilegível.

Restrição: ETIQUETA DO MOTOR ILEGIVEL.

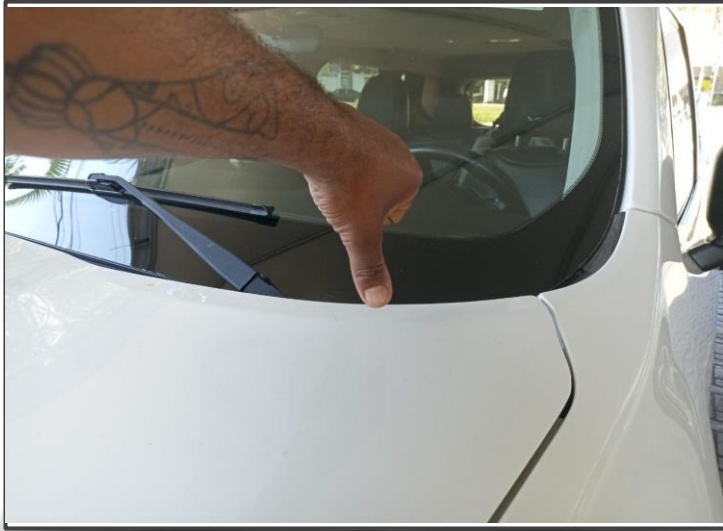
➡ Foto das Condições do vidro dianteiro (Para-brisa)

Observações: VEÍCULO POSSUI PARABRISA TRINCADO.
