## LAUDO CAUTELAR VEICULAR - PEQUENO PORTE

| Placa: | RFW9D86 | Estado: | GO |
| Marca/Modelo: | CHEV/TRACKER T A LT | | |

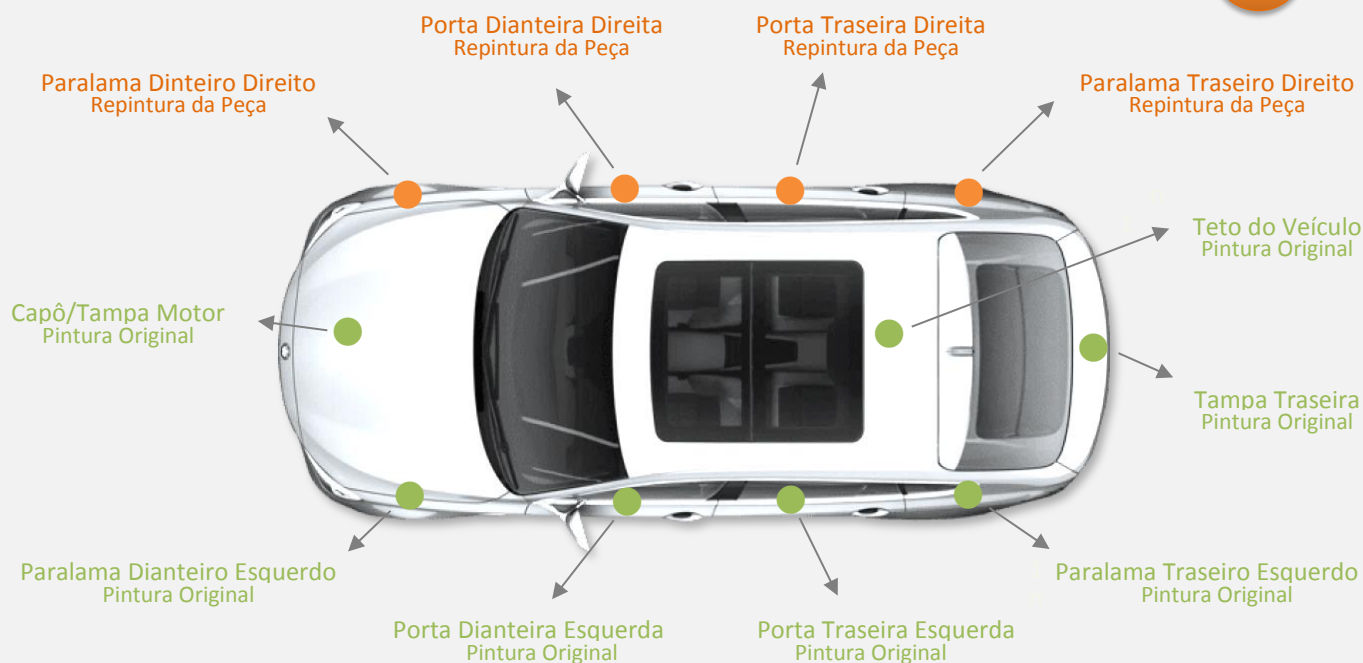
## Detalhe do Teste de Pintura

Observações: VEÍCULO COM REPINTURA EM TODA LATERAL DIREITA.

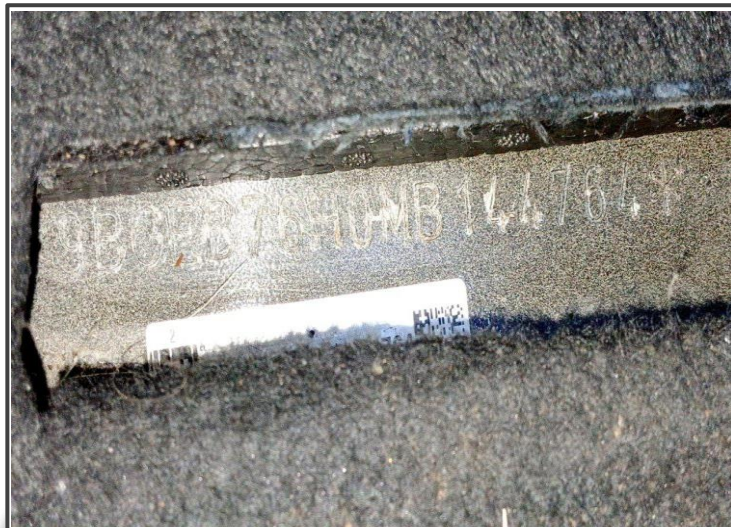
Macro Foto Nº Chassi: **9BGEB76H0MB144764**

- ✓ NÃO Apresentava Indícios Evidentes de Adulteração (Chassi ORIGINAL).
- ✓ Efetuada a Pesquisa da Ficha de Montagem do Veículo; Constata-se que o Chassi era Original de Fábrica.

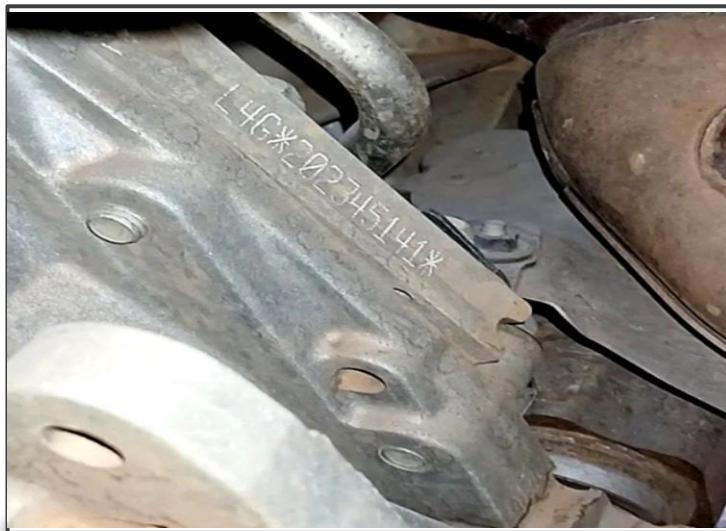
Foto do Número do Motor: **L4G202345141**

- ✓ NÃO Apresentava Indícios Evidentes de Adulteração.
- ✓ Motor em Conformidade com a BIN (Base de Identificação Nacional).

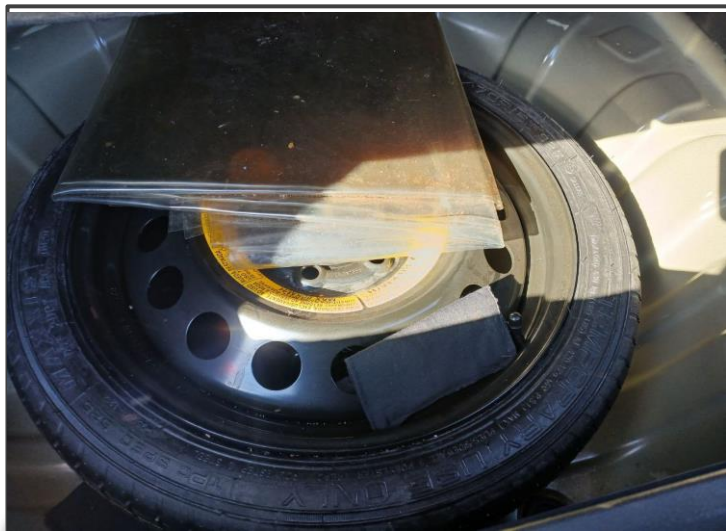
Itens Obrigatórios: Equipamentos Obrigatórios OK

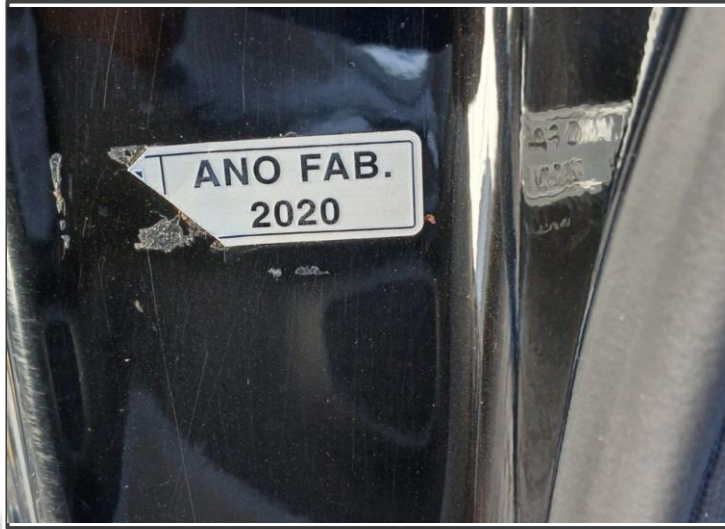
➡ Etiqueta Obrigatória da Coluna da Porta

Coluna da Porta: ✓ Etiqueta Original. Compartimento do Motor: ✓ Etiqueta Original.

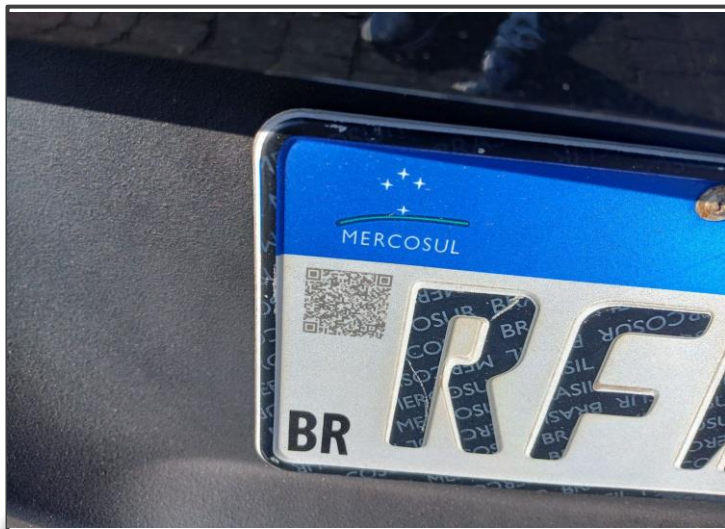
➡ Macro Foto do QR Code/Lacre da Placa

CRCCode: Não Violado Placa: Refletiva

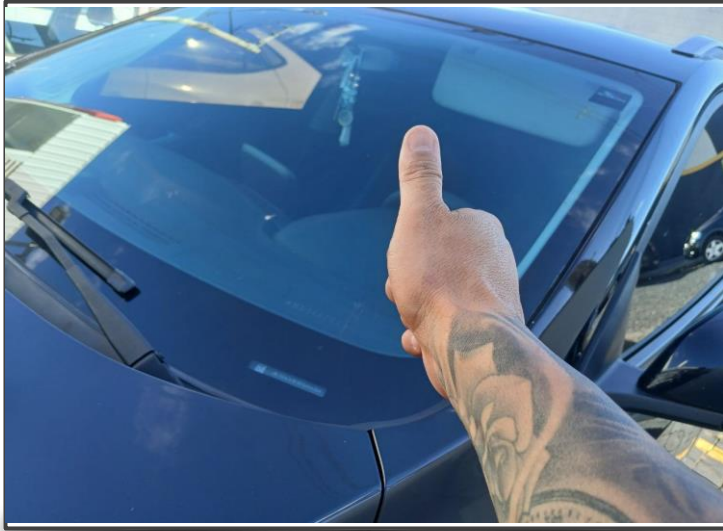
➡ Foto das Condições do vidro dianteiro (Para-brisa)

- Dianteiro (Para-Brisas) ⚠ Vidro Não Original (Grav. Paralela).
- Porta Diant. Esquerda: ✓ Vidro Original.
- Porta Tras. Esquerda: ✓ Vidro Original.
- Lateral Tras. Esquerda: ✓ Vidro Originalmente Sem Gravação.
- Vidro Traseiro: ✓ Vidro Original.
- Porta Diant. Direita: ✓ Vidro Original.
- Porta Tras. Direita: ✓ Vidro Original.
- Lateral Tras. Direita: ✓ Vidro Originalmente Sem Gravação.
