Data e Hora:  
23/03/2026 09:10:57

## APRESENTAÇÃO

| NO. LAUDO: | 5676580 |

| MODELO: | HB20S 1.6A COMF |

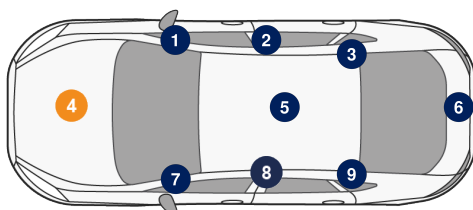
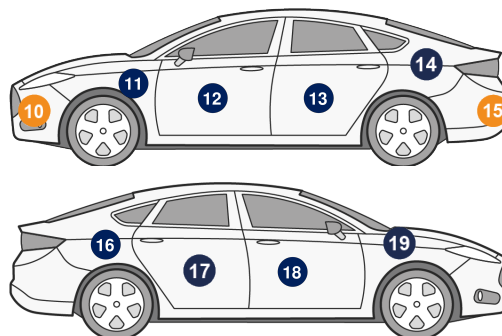
## PINTURA

| 4 - CAPÔ DIANTEIRO: | PINTURA EM BOAS CONDIÇÕES COM RETOQUE |

| 10 - PARA-CHOQUE DIANTEIRO: | PINTURA EM BOAS CONDIÇÕES COM RETOQUE |
| 15 - PARA-CHOQUE TRASEIRO: | PINTURA EM BOAS CONDIÇÕES COM RETOQUE |

PARABRISA SUBSTITUÍDO / RODA DO ESTEPE AMASSADA INTERNAMENTE / RISCOS NO TETO, CAPÔ, PARALAMA DIANTEIRO DIREITO / PESTANA DAS PORTAS DESGASTADAS OU TRINCADAS / RISCOS E DESALINHAMENTO NO PARA-CHOQUE DIANTEIRO / AMASSADO LATERAL TRASEIRO ESQUERDO / CONTAMINAÇÃO DE PINTURA NO TETO, CAPÔ

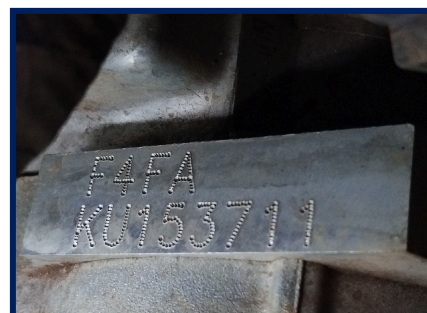
Motor

DENTRO DOS PADRÕES HABITUAIS DO FABRICANTE

É A MESMA QUE CONSTA NA BIN OU CRLV

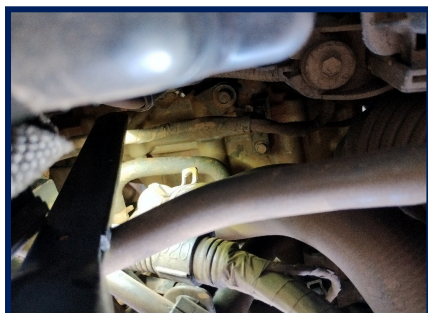
Câmbio

NUMERAÇÃO OBSTRUÍDA (ITEM EXCLUÍDO DO PARECER)

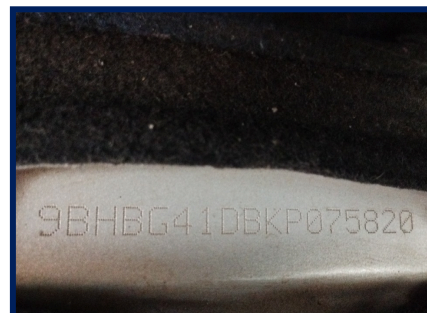
Chassi

DENTRO DOS PADRÕES HABITUAIS DO FABRICANTE

REGIÃO ÍNTEGRA
