## LAUDO CAUTELAR VEICULAR - PEQUENO PORTE

| Placa: | PQR8B61 | Estado: | MG |
| Marca/Modelo: | FORD/FIESTA HA 1.6L SEAB | | |

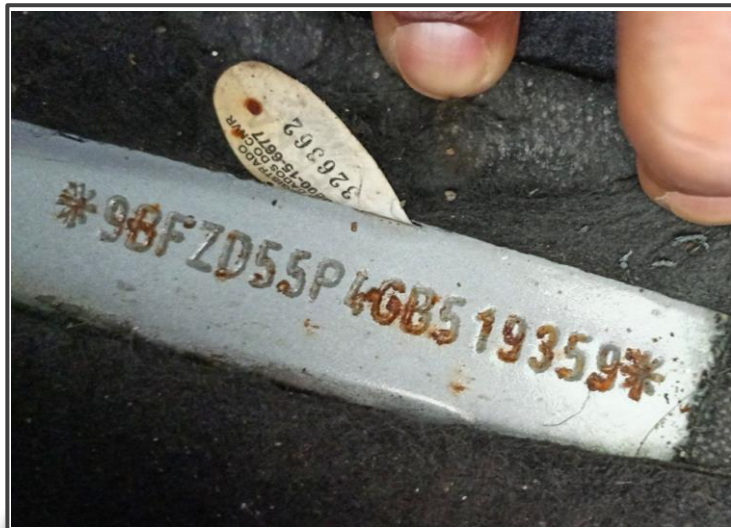
Macro Foto Nº Chassi: **9BFZD55P4GB519359**

⚠ A Numeração APRESENTAVA princípios de oxidação, conforme foto em anexo.

✓ Efetuada a Pesquisa da Ficha de Montagem do Veículo; Consta-se que o Chassi era Original de Fábrica.

CHASSI COM PRINCÍPIO DE OXIDAÇÃO, RECOMENDA-SE TRATAMENTO.

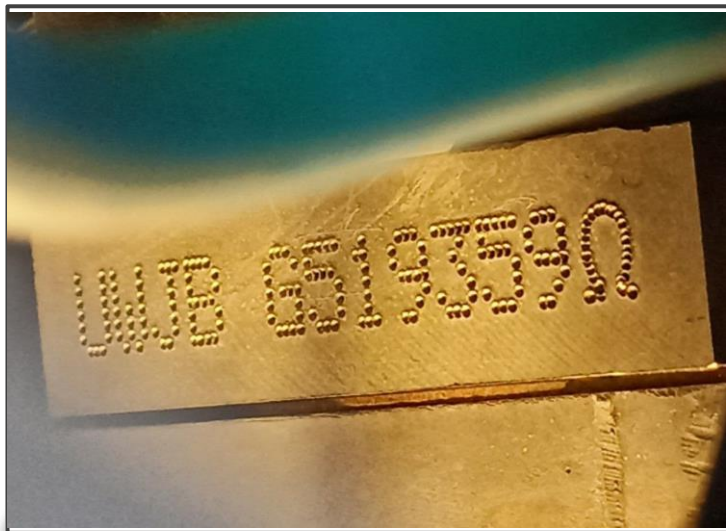
Foto do Número do Motor: **UWJBG519359**

✓ NÃO Apresentava Indícios Evidentes de Adulteração.

✓ Motor em Conformidade com a BIN (Base de Identificação Nacional).

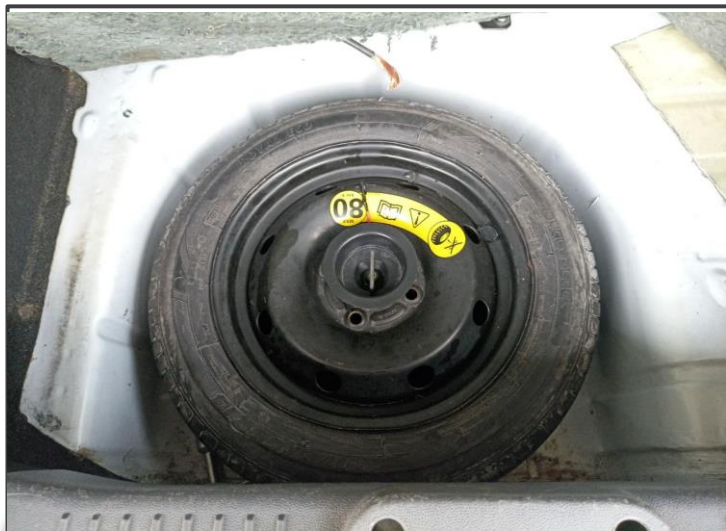
Itens Obrigatórios: Equipamentos Obrigatórios OK

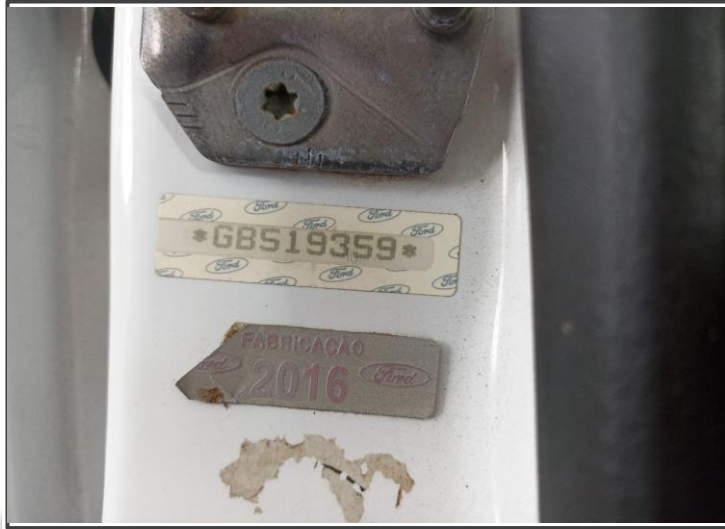
→ Etiqueta Obrigatória da Coluna da Porta

Coluna da Porta: ✓ Etiqueta Original.

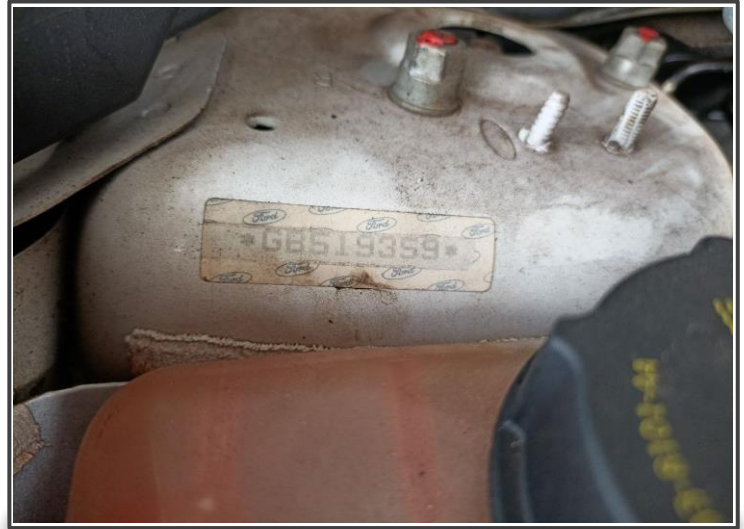
→ Etiqueta Obrigatória do Compartimento do Motor

Compartimento do Motor: ✓ Etiqueta Original.

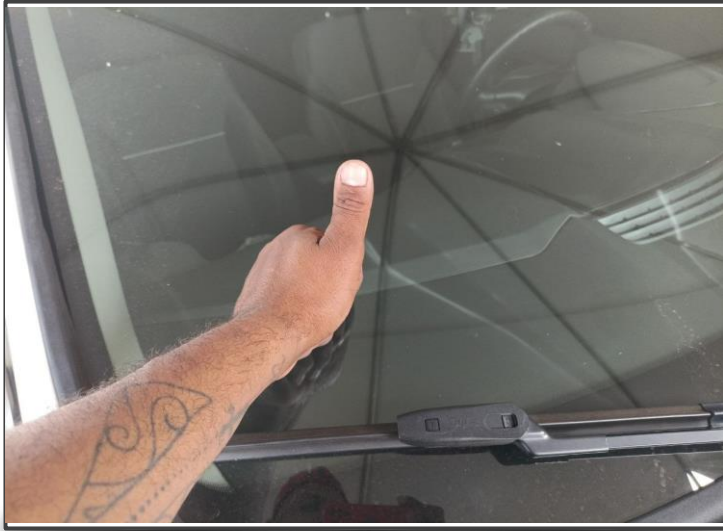
➡ Foto das Condições do vidro dianteiro (Para-brisa)

Dianteiro (Para-Brisas) ⚠ Vidro Não Original (Grav. Paralela).
