## LAUDO CAUTELAR VEICULAR - PEQUENO PORTE

| Placa: | FBL9998 | Estado: | BA |
| Marca/Modelo: | FORD/FIESTA FLEX | | |

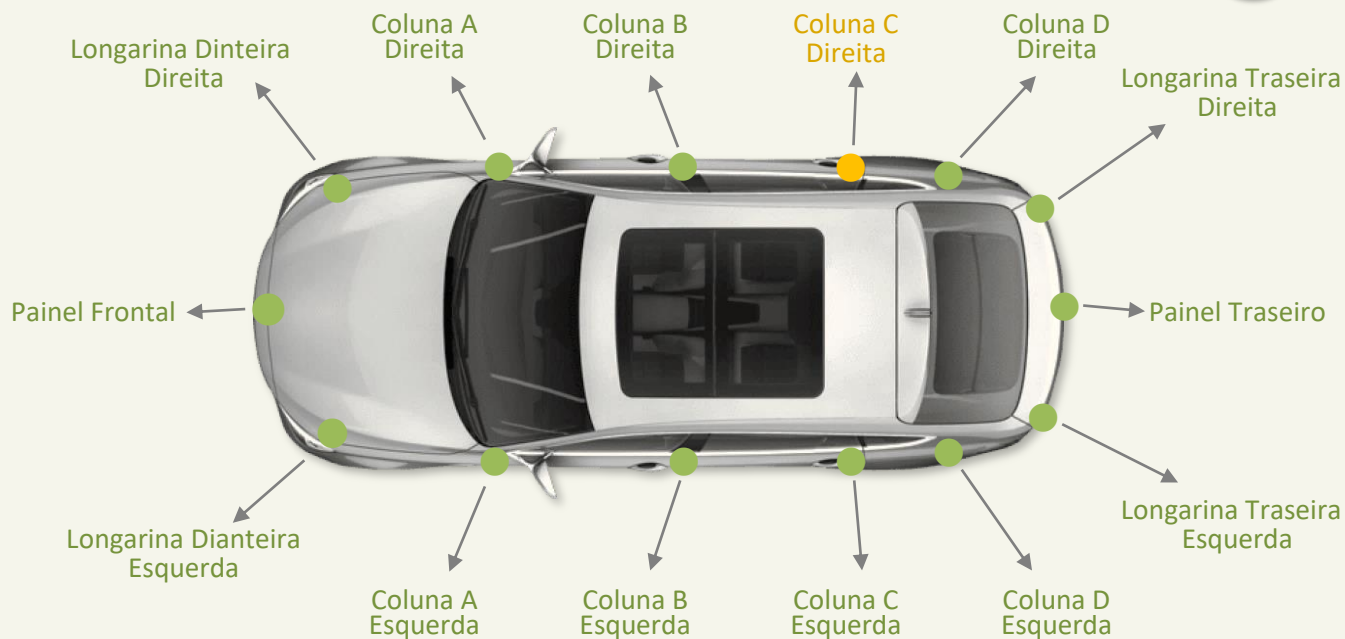
## Detalhe da Situação Estrutural

Observações: VEÍCULO POSSUI RETOQUES DE PINTURA GERAL, POSSUI REPARO DE FUNILARIA NA COLUMNA C DO LADO DIREITO CONFORME FOTO EM ANEXO.

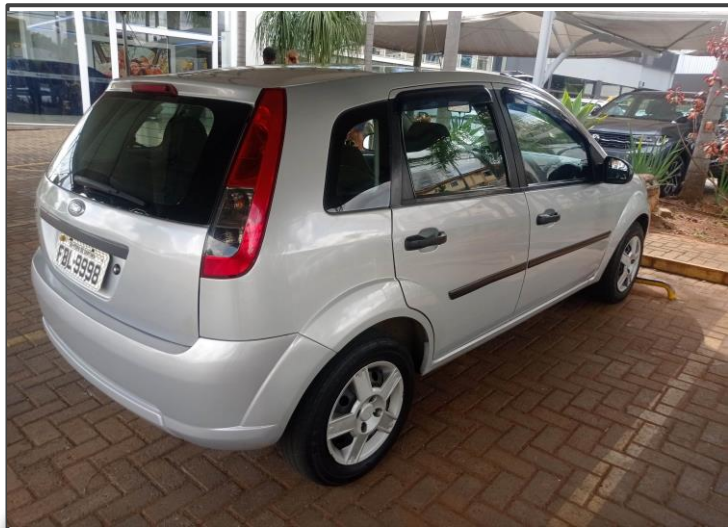
Foto da Traseira e da Placa: **FBL9998**

Situação da Placa: TROCAR A PLACA

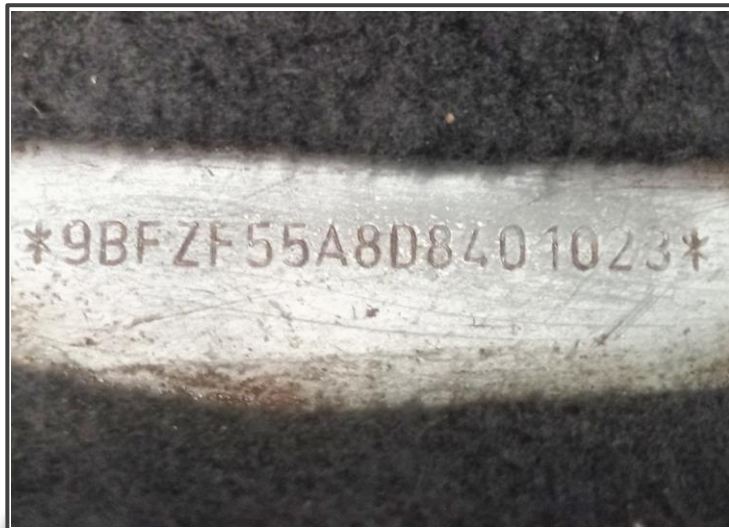
- ✓ NÃO Apresentava Indícios Evidentes de Adulteração (Chassi ORIGINAL).
- ✓ Efetuada a Pesquisa da Ficha de Montagem do Veículo; Constatou-se que o Chassi era Original de Fábrica.

Macro Foto Nº Chassi: **9BFZF55A8D8401023**

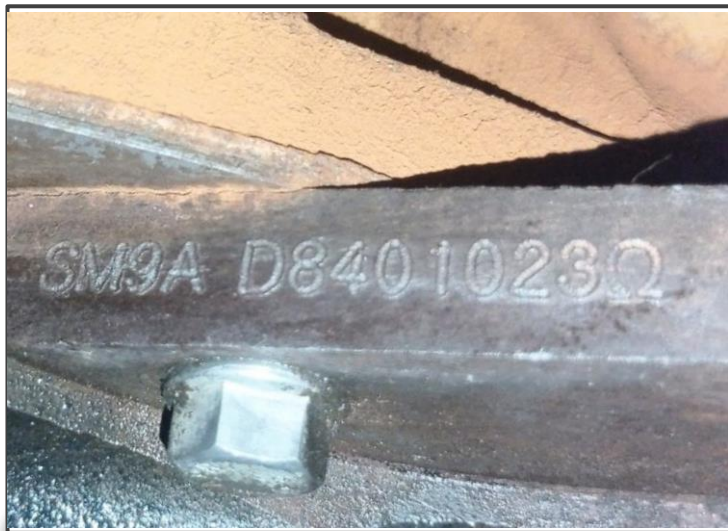
- ✓ NÃO Apresentava Indícios Evidentes de Adulteração.
- ✓ Motor em Conformidade com a BIN (Base de Identificação Nacional).

Foto do Número do Motor: **SM9AD8401023**

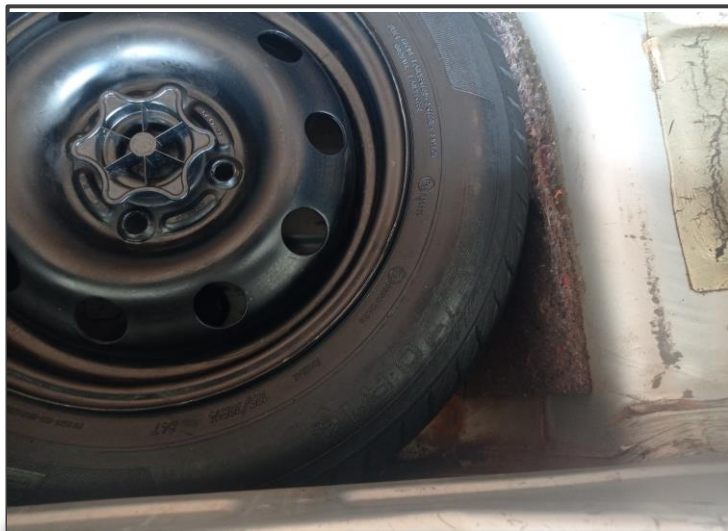
Itens Obrigatórios: Equipamentos Obrigatórios OK

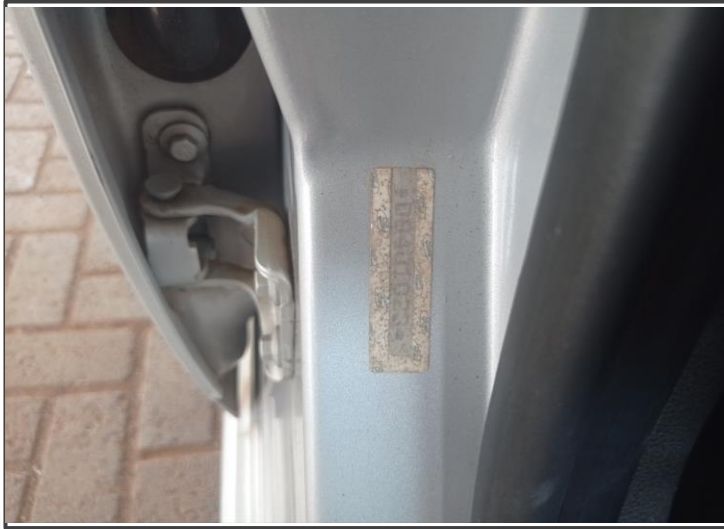
➡ Etiqueta Obrigatória da Coluna da Porta

Coluna da Porta: ✓ Etiqueta Original.

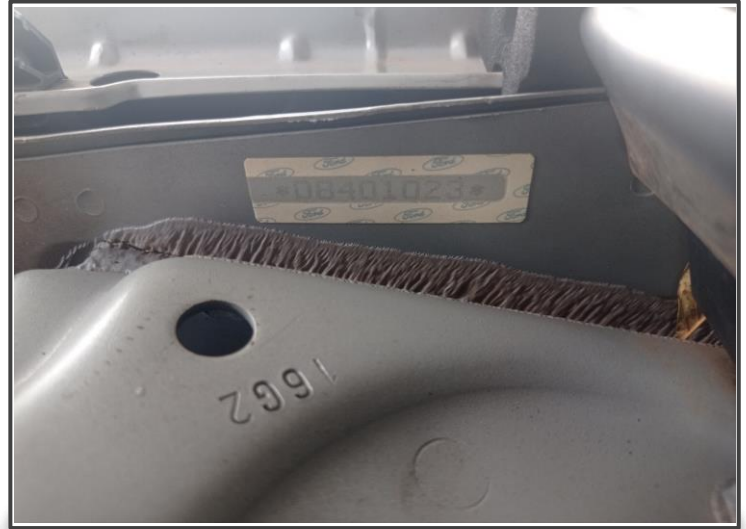
➡ Etiqueta Obrigatória do Compartimento do Motor

Compartimento do Motor: ✓ Etiqueta Original.

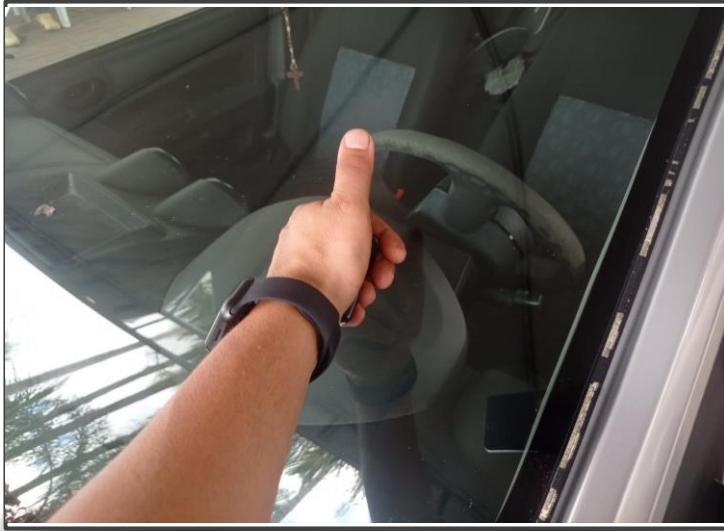
➡ Foto das Condições do vidro dianteiro (Para-brisa)

- Dianteiro (Para-Brisas) ⚠ Vidro Não Original (Grav. Paralela).
- Porta Diant. Esquerda: ✓ Vidro Original.
- Porta Tras. Esquerda: ✓ Vidro Original.
- Lateral Tras. Esquerda: ✓ Vidro Original.
- Vidro Traseiro: ✓ Vidro Original.
