Vistoria - 243981

21/05/2026 15:49

PLACA: SIP7H20

| Situação do Veículo:<br>EM CIRCULACAO | Situação Chassi:<br>NORMAL | Chassi:<br>8ADUEFC23RG523511 | Marca/Modelo:<br>PEUGEOT 208 STYLE MT | Motor:<br>46353105*8583084* | Cor:<br>AZUL |

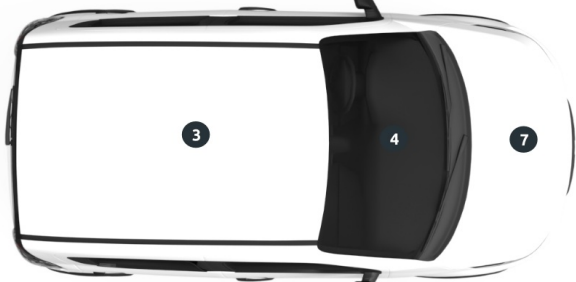
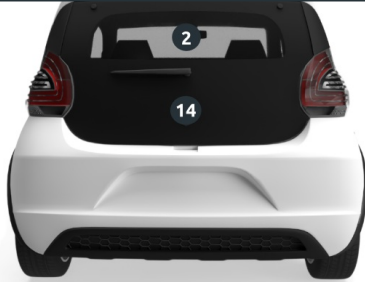
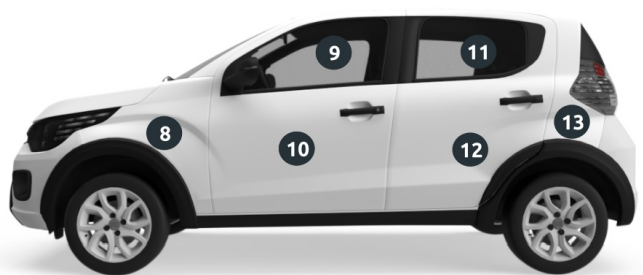
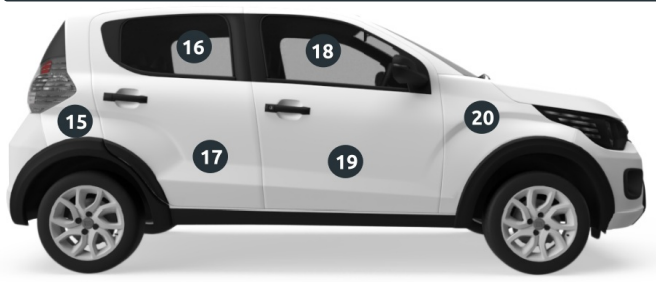
| Item | Status |
|---|---|
| 7 Capô | Repintura |
| 8 Paralamas Esquerdo | Recuperado |
| 10 Porta Motorista | Reparado |
| 12 Porta Traseira / E | Recuperado |

| Item | Status |
|---|---|
| 13 Paralamas Traseiro / E | Reparado |
| 15 Paralamas Traseiro / D | Reparado |
| 20 Paralamas Direito | Reparado |

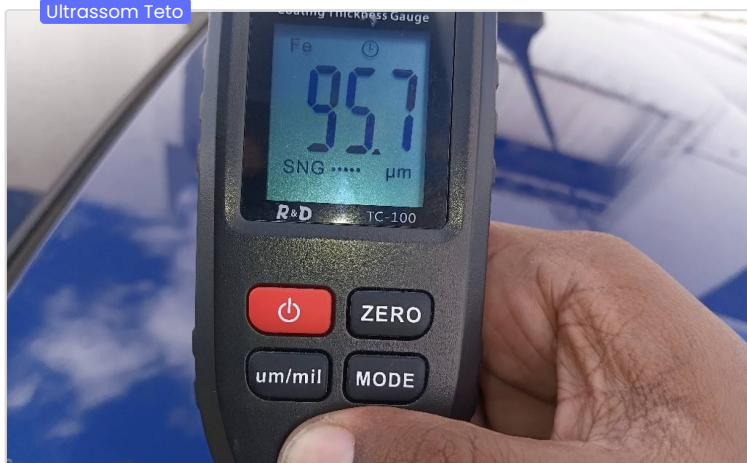
Ultrassom Teto

| Item | Status |
|---|---|
| 3 Teto | Nada Consta |

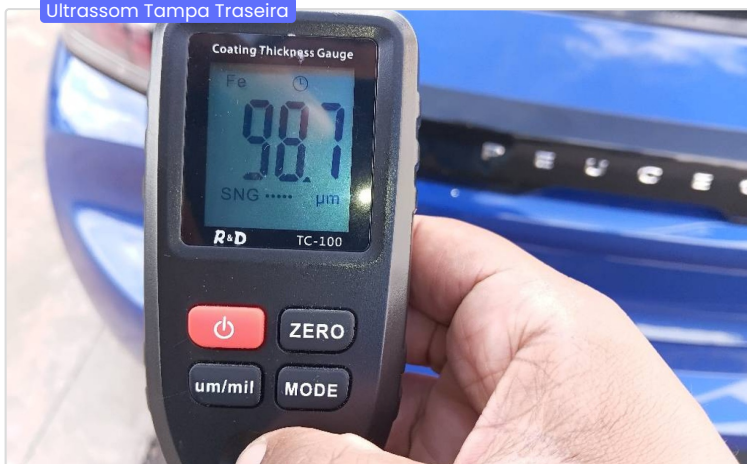
Ultrassom Tampa Traseira

| Item | Status |
|---|---|
| 14 Tampa Traseira | Nada Consta |

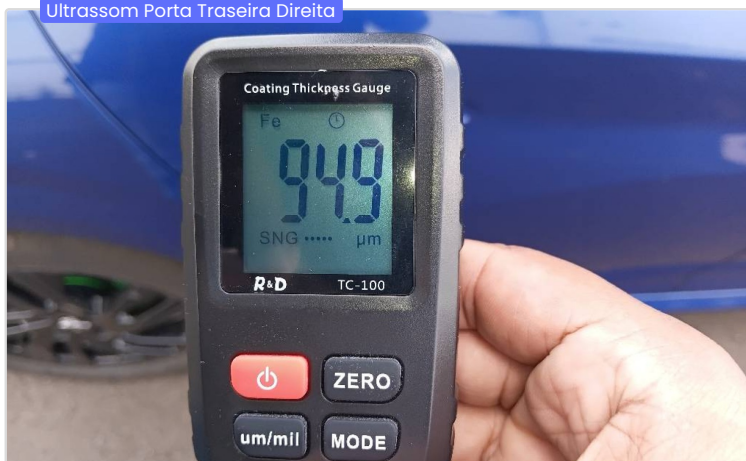
Ultrassom Porta Traseira Direita

| Item | Status |
|---|---|
| 17 Porta Traseira / D | Nada Consta |

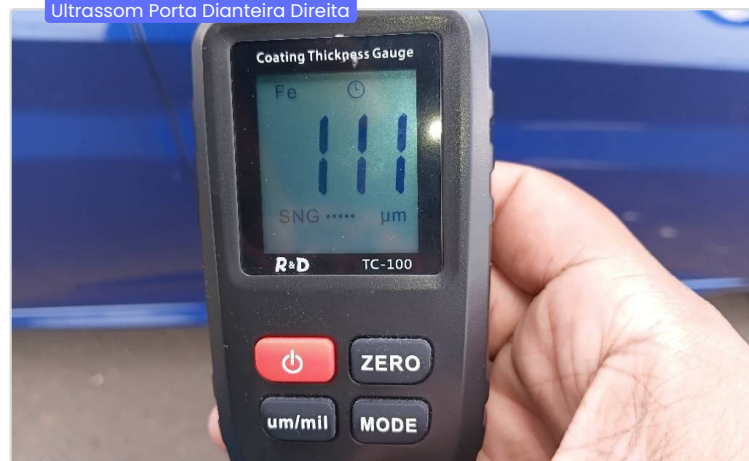
Ultrassom Porta Dianteira Direita

| Item | Status |
|---|---|
| 19 Porta Passageiro / D | Nada Consta |
