## LAUDO CAUTELAR VEICULAR - PEQUENO PORTE

| Placa: | HJW9936 | Estado: | MG |
| Marca/Modelo: | GM/CORSA HATCH PREMIUM | | |

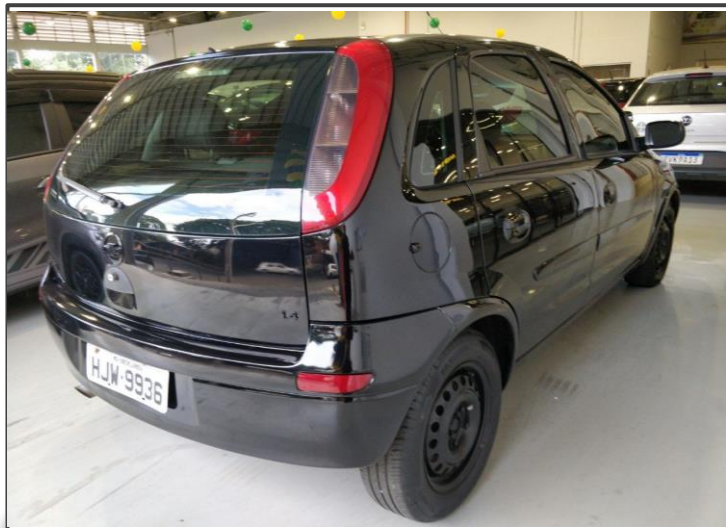
Foto da Traseira e da Placa: **HJW9936**

| Lacre: Não Violado Placa: Não Refletiva |

Situação da Placa: TROCAR A PLACA

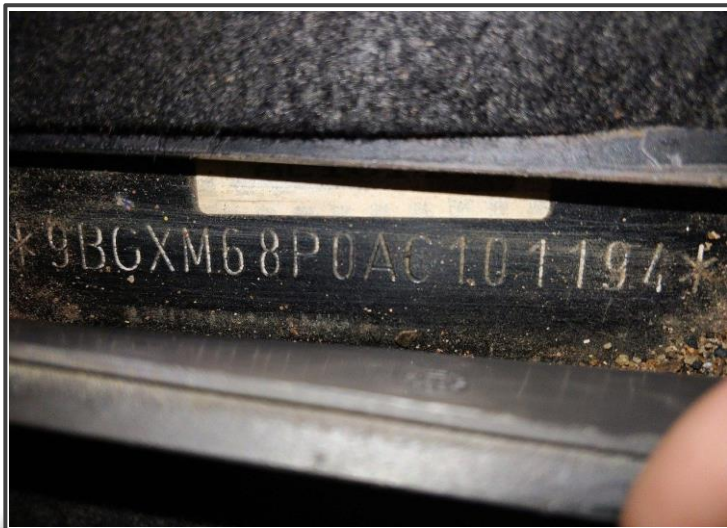
Macro Foto Nº Chassi: **9BGXM68P0AC101194**

- ✓ NÃO Apresentava Indícios Evidentes de Adulteração (Chassi ORIGINAL).
- ✓ Efetuada a Pesquisa da Ficha de Montagem do Veículo; Constata-se que o Chassi era Original de Fábrica.

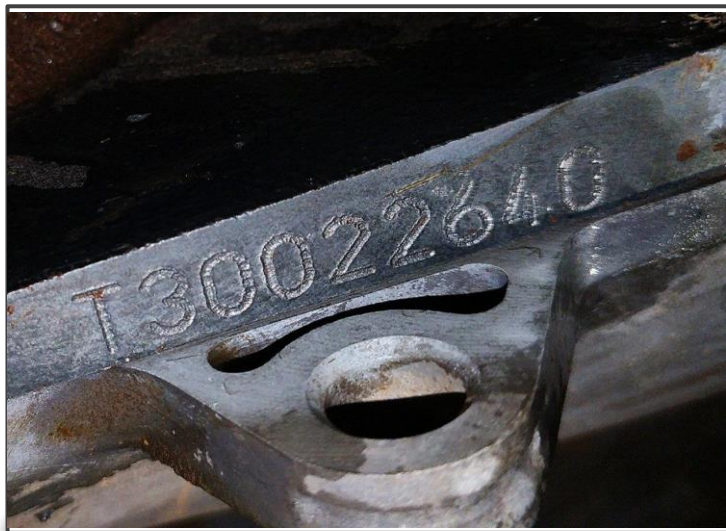
Foto do Número do Motor: **T30022640**

- ✓ NÃO Apresentava Indícios Evidentes de Adulteração.
- ✓ Motor em Conformidade com a BIN (Base de Identificação Nacional).

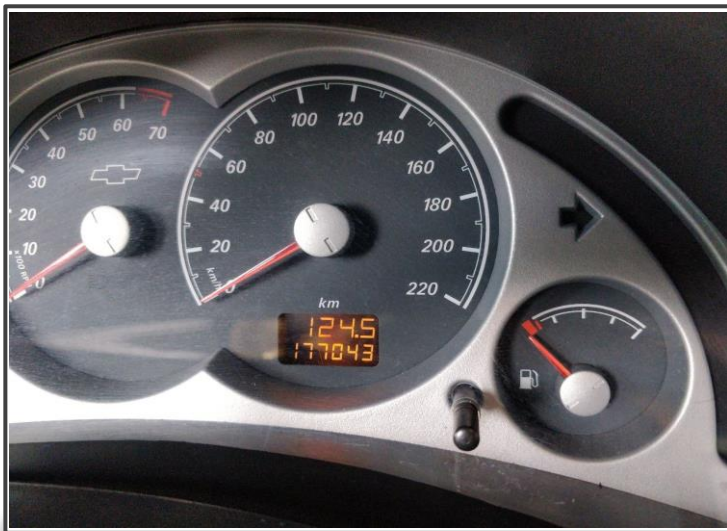
Odômetro do Veículo: **177.043**

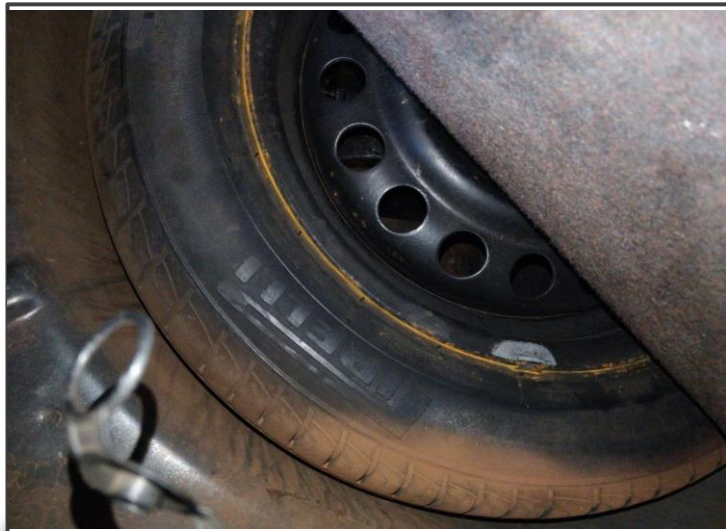
Itens Obrigatórios: Equipamentos Obrigatórios OK

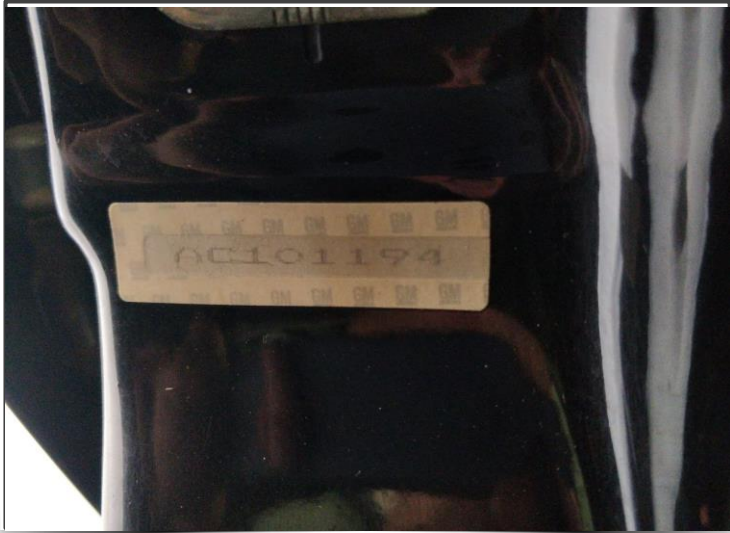
➡ Etiqueta Obrigatória da Coluna da Porta

Coluna da Porta: ✓ Etiqueta Original. Compartimento do Motor: ✓ Etiqueta Original.

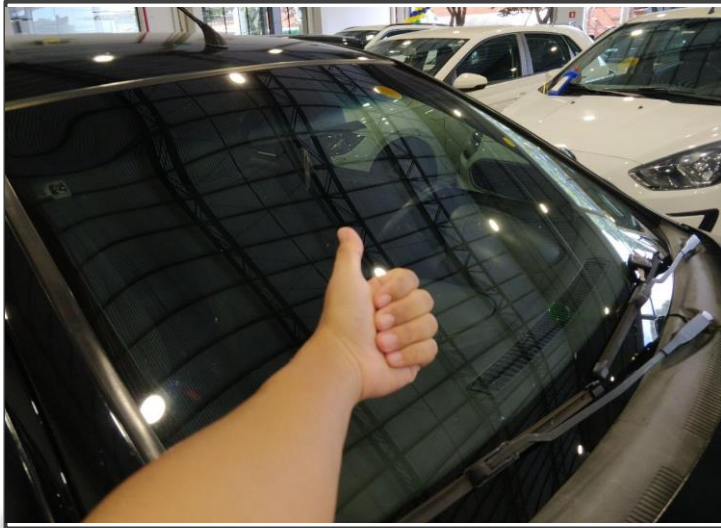
➡ Foto das Condições do vidro dianteiro (Para-brisa)

Dianteiro (Para-Brisas) ⚠ Vidro Não Original (Grav. Paralela).  
Porta Diant. Esquerda: ✓ Vidro Original.  
Porta Tras. Esquerda: ✓ Vidro Original.  
Lateral Tras. Esquerda: ✓ Vidro Original.  
Vidro Traseiro: ✓ Vidro Original.
