## APROVADO COM APONTAMENTO

## DADOS GERAIS

| NO. LAUDO: | 5813622 |

| MODELO: | VW/NOVO GOL 1.0 |

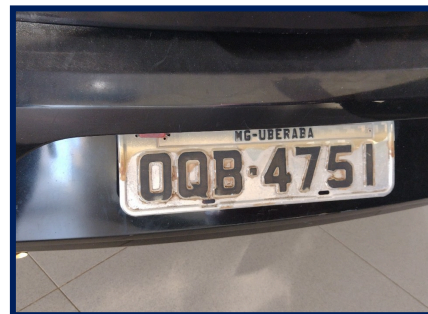
Placa

PLACA DESBOTADA / ILEGÍVEL / DANIFICADA

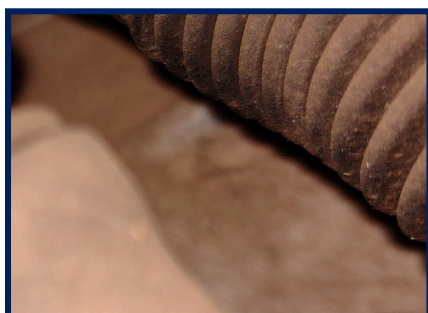
Câmbio

NUMERAÇÃO OBSTRUÍDA (ITEM EXCLUÍDO DO PARECER)

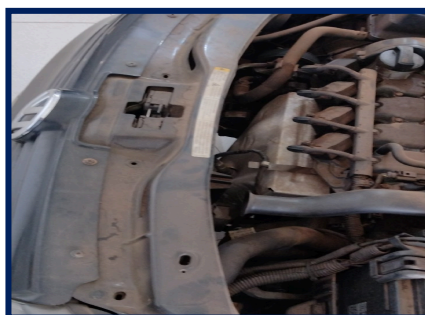
Painel Dianteiro

| PAINEL DIANT. INF./SUP. OU ALMA DO PARACHOQUE: | AMASSADO |
