Vistoria - 238467

16/04/2026

PLACA: SHK6C61

## Vistoria de Veículo

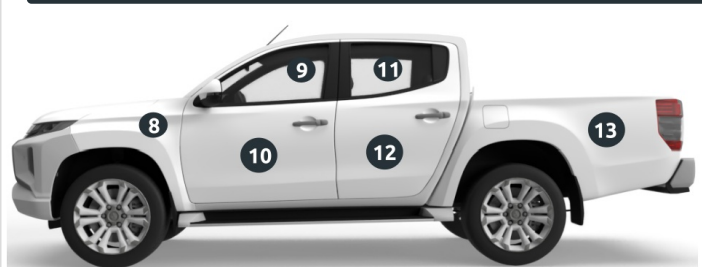
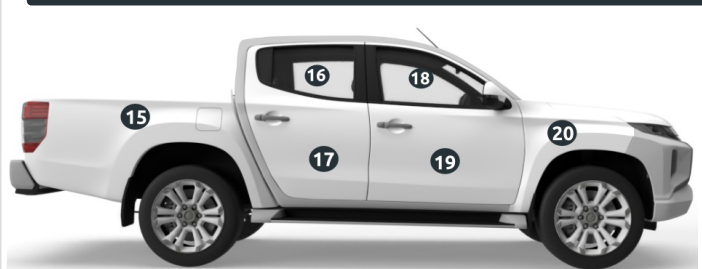
Apontamento de pintura.

| Item | Status |
|---|---|
| 17 Porta Traseira / D | Reparado |
| 19 Porta Passageiro / D | Reparado |
| 20 Paralama Direito | Repintura |
