## LAUDO CAUTELAR VEICULAR - PEQUENO PORTE

| Placa: | PYH1255 | Estado: | MG |
| Marca/Modelo: | RENAULT/SANDERO EXPR 16 | | |

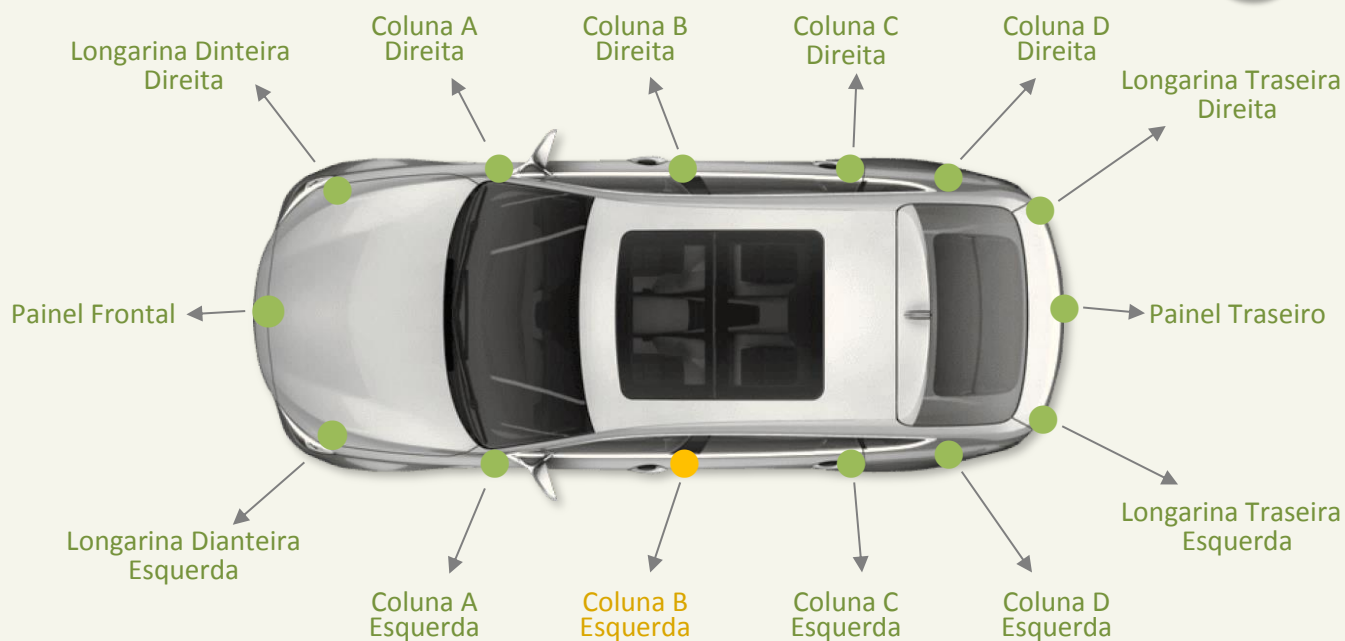
## Detalhe da Situação Estrutural

Observações: VEÍCULO POSSUI RETOQUE GERAL E REPARO NA FOLHA B DO LADO ESQUERDO.

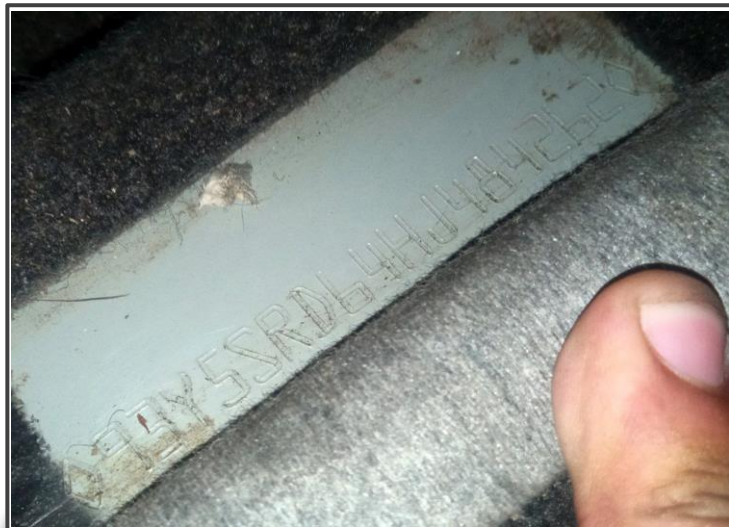
Macro Foto Nº Chassi: **93Y5SRD64HJ484262**

- ✓ NÃO Apresentava Indícios Evidentes de Adulteração (Chassi ORIGINAL).
- ✓ Efetuada a Pesquisa da Ficha de Montagem do Veículo; Constata-se que o Chassi era Original de Fábrica.

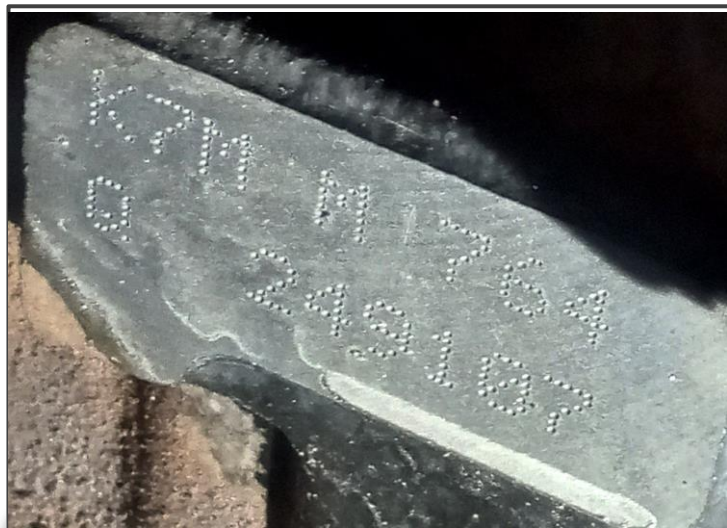
Foto do Número do Motor: **K7MM764Q249107**

- ✓ NÃO Apresentava Indícios Evidentes de Adulteração.
- ✓ Motor em Conformidade com a BIN (Base de Identificação Nacional).

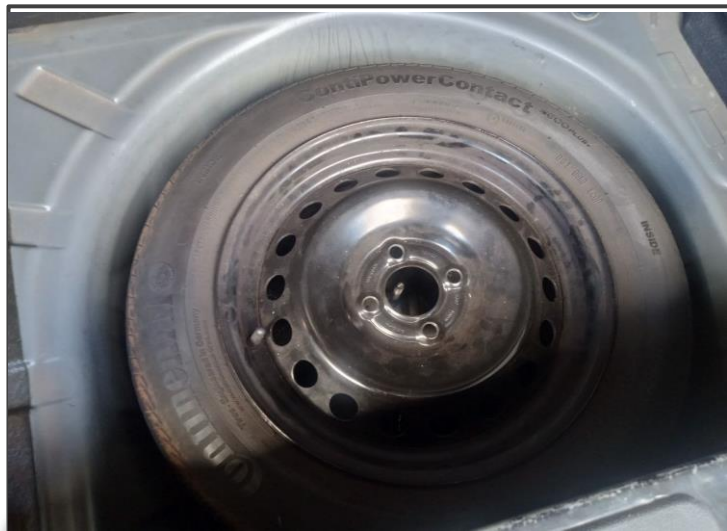
Itens Obrigatórios: Equipamentos Obrigatórios OK

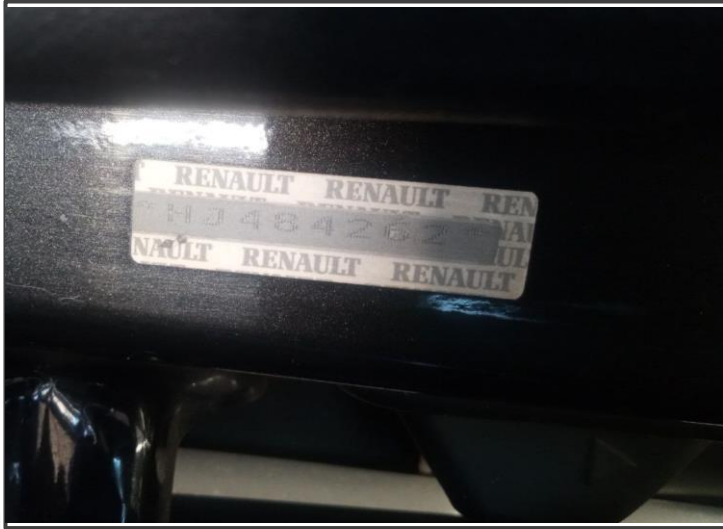
➡ Etiqueta Obrigatória da Coluna da Porta

Coluna da Porta: ✓ Etiqueta Original. Compartimento do Motor: ✓ Etiqueta Original.

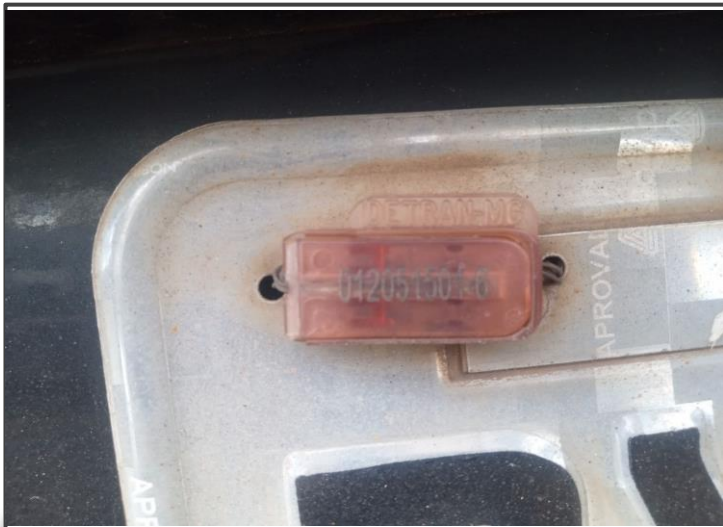
➡ Macro Foto do QR Code/Lacre da Placa

Lacre: Não Violado Placa: Refletiva

Situação da Placa: TROCAR A PLACA
