## LAUDO CAUTELAR VEICULAR - PEQUENO PORTE

| Placa: | HOC2F82 | Estado: | MG |
| Marca/Modelo: | HYUNDAI/TUCSON GLSB | | |

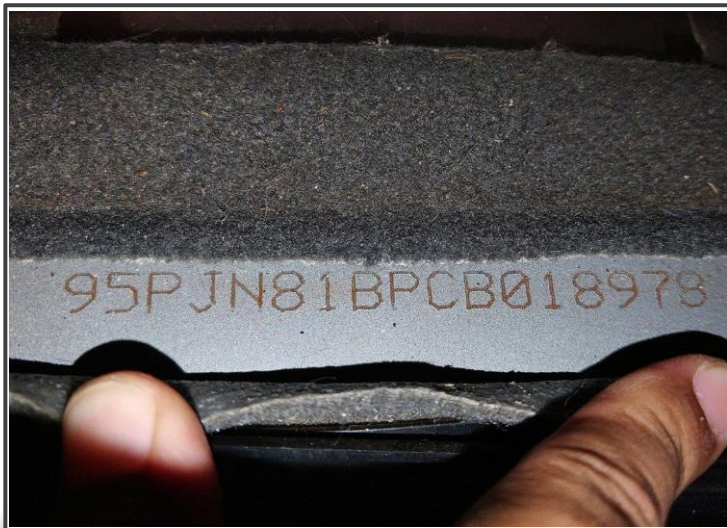
Macro Foto Nº Chassi: **95PJN81BPCB018978**

- ✓ NÃO Apresentava Indícios Evidentes de Adulteração (Chassi ORIGINAL).
- ✓ Efetuada a Pesquisa da Ficha de Montagem do Veículo; Constata-se que o Chassi era Original de Fábrica.

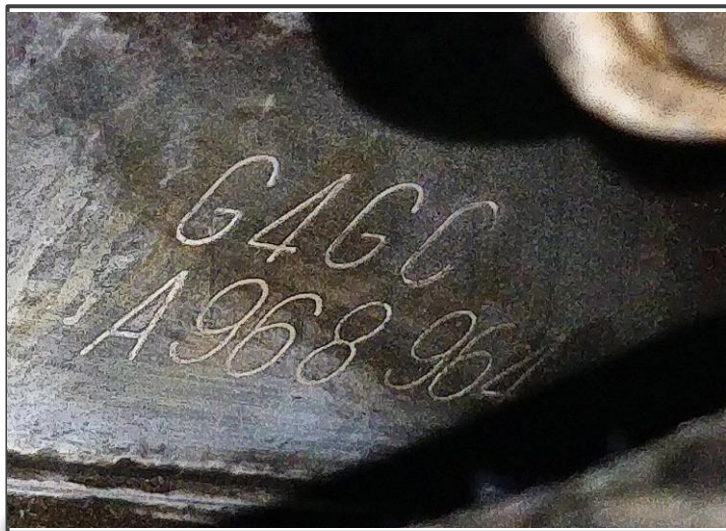
Foto do Número do Motor: **G4GCA968964**

- ✓ NÃO Apresentava Indícios Evidentes de Adulteração.
- ✓ Motor em Conformidade com a BIN (Base de Identificação Nacional).

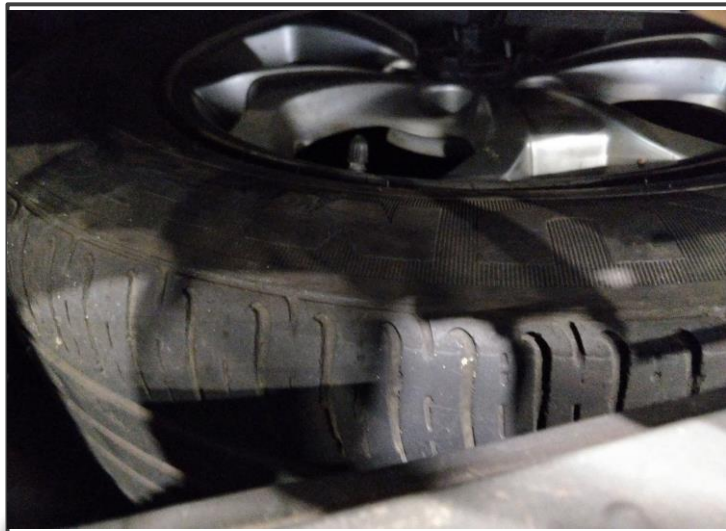
Itens Obrigatórios: Equipamentos Obrigatórios OK

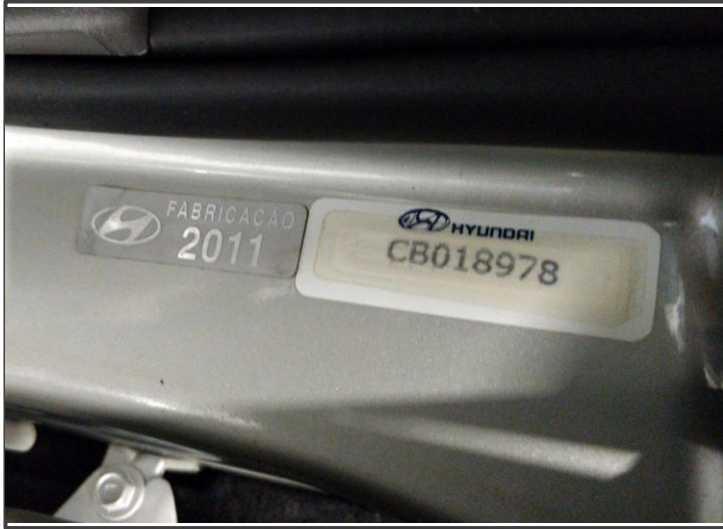
➡ Etiqueta Obrigatória da Coluna da Porta

Coluna da Porta: ✓ Etiqueta Original. Compartimento do Motor: ✓ Etiqueta Original.

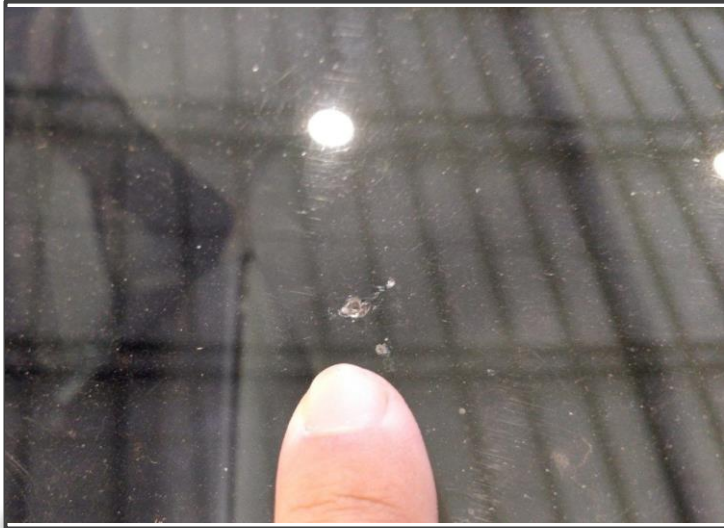
➡ Foto das Condições do vidro dianteiro (Para-brisa)

Dianteiro (Para-Brisas) ⚠ Vidro Não Original (Grav. Paralela).  
Porta Diant. Esquerda: ✓ Vidro Original.  
Porta Tras. Esquerda: ✓ Vidro Original.  
Lateral Tras. Esquerda: ✓ Vidro Original.  
Vidro Traseiro: ✓ Vidro Original.  
Porta Diant. Direita: ✓ Vidro Original.  
Porta Tras. Direita: ✓ Vidro Original.  
Lateral Tras. Direita: ✓ Vidro Original.

Observações: VEÍCULO POSSUI RETOQUES DE PINTURA. PARA BRISA TRINCADO CONFORME FOTO EM ANEXO, SENDO NECESSÁRIO A TROCA DO MESMO.
