## SITUAÇÃO GERAL

## APROVADO COM APONTAMENTO

| NO. LAUDO: | 5779248 |

| MODELO: | CIVIC LXL FLEX |

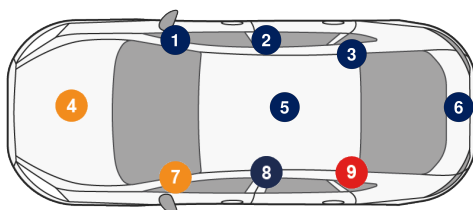
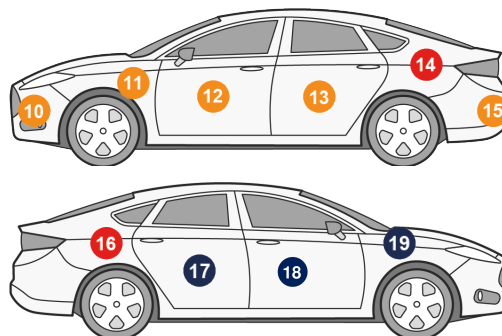
## PINTURA

| 4 - CAPÔ DIANTEIRO: | PINTURA EM BOAS CONDIÇÕES COM RETOQUE |
| 7 - COLUNA DIANTEIRA ESQUERDA: | PINTURA EM BOAS CONDIÇÕES COM RETOQUE |
| 9 - COLUNA TRASEIRA ESQUERDA: | PEÇA RETOCADA COM MASSA |

| 14 - LATERAL TRASEIRA ESQUERDA: | PEÇA RETOCADA COM MASSA |

| 16 - LATERAL TRASEIRA DIREITA: | PEÇA RETOCADA COM MASSA |

TRILHO TRASEIRO ESQUERDO COM DESCRAVAMENTOS DE PONTOS DE SOLDA, CAIXA DE AR ESQUERDA REPARADA COM MASSA

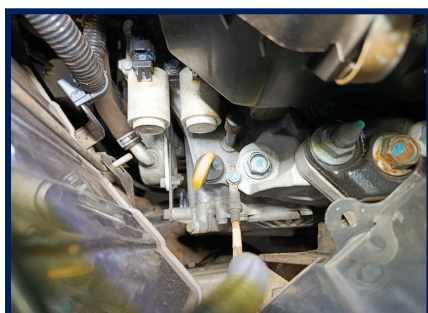
Câmbio

NUMERAÇÃO OBSTRUÍDA (ITEM EXCLUÍDO DO PARECER)

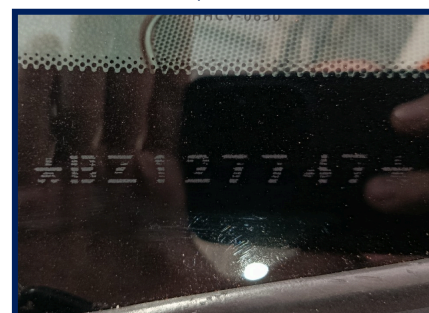
Gravação do vidro

| PARABRISA : | GRAVAÇÃO NÃO ORIGINAL / COINCIDE COM O CHASSI |

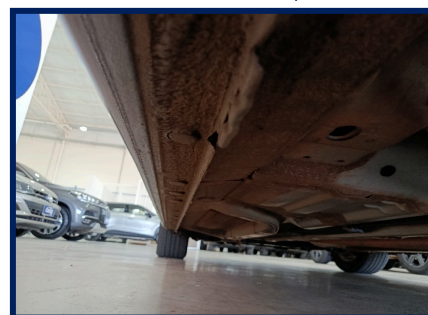
Caixa De Ar Esq

| CAIXA DE AR ESQUERDA . : | REPARADO |
