Modelo do veículo: NIVUS HL TSI

Nº da vistoria: 878389

## VISTORIA CAUTELAR - AGRAMAX PATROCÍNIO

Placa:  
**SSG2J96**

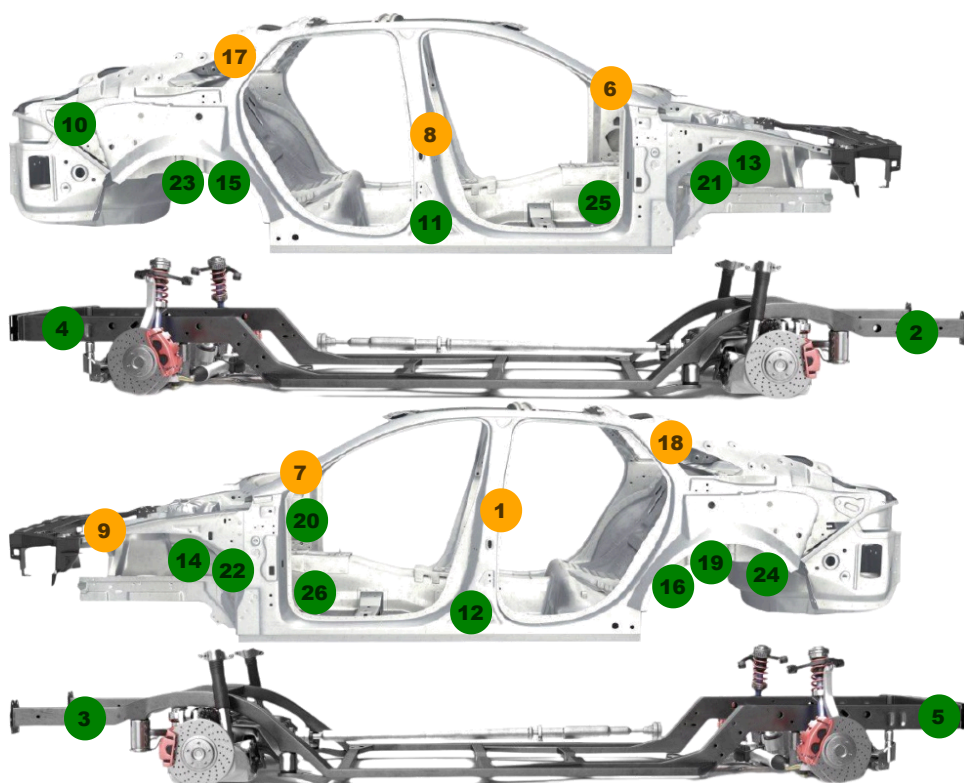
**COLUNA DIANTEIRA DIREITA**  
- FOLHA EXTERNA SUBSTITUIDA

**COLUNA CENTRAL DIREITA**  
- FOLHA EXTERNA SUBSTITUIDA

**COLUNA TRASEIRA DIREITA**  
- FOLHA EXTERNA SUBSTITUIDA

**COLUNA TRASEIRA ESQUERDA**  
- FOLHA EXTERNA SUBSTITUIDA

**COLUNA CENTRAL ESQUERDA**  
- FOLHA EXTERNA SUBSTITUIDA

**COLUNA DIANTEIRA ESQUERDA**  
- FOLHA EXTERNA SUBSTITUIDA

**PAINEL FRONTAL**  
- AMASSADO

Durante a inspeção técnica das colunas A, B e C, em ambos os lados do veículo, foi constatada a possível substituição da folha externa do arco lateral. Verificou-se separação entre as chapas/folhas estruturais. Em decorrência desta condição, foram identificados pontos de solda fora do padrão original de fábrica, bem como pequenos cortes e reparos localizados na estrutura analisada.

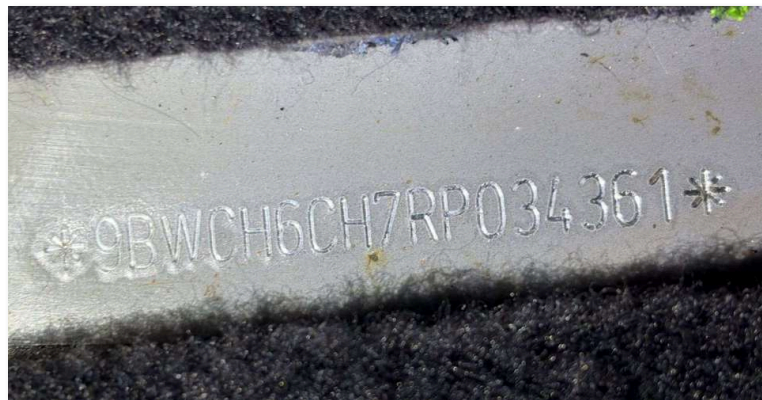
- **Chassi** - Gravação sem vestígios aparentes de adulteração e dentro dos padrões do fabricante.

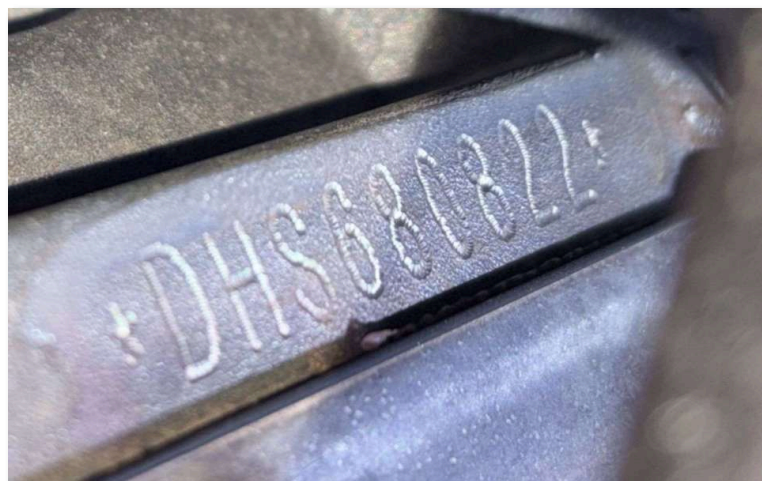
- **Motor** - Numeração é a mesma que consta registrada nos bancos de dados dos órgãos competentes (BIN).

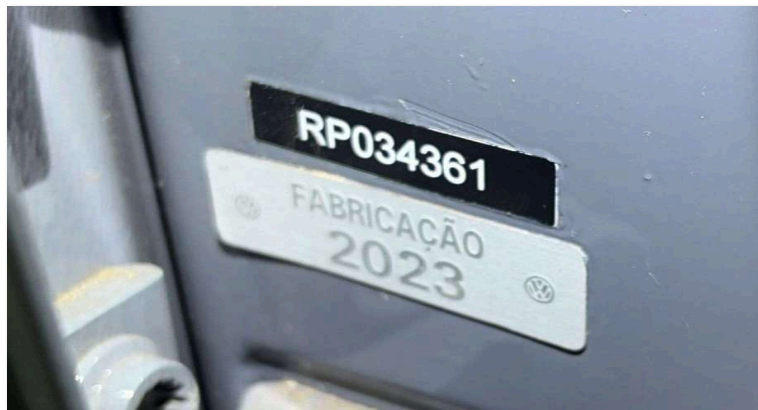
ETIQUETA BATENTE PORTA

ORIGINAL/DENTRO DOS PADRÕES DO FABRICANTE.

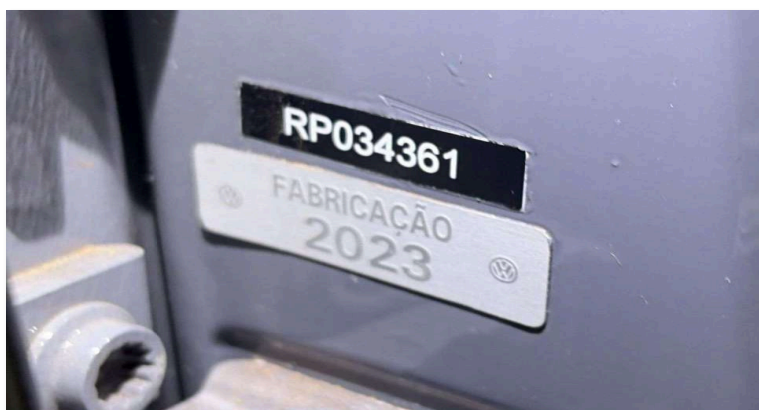
PLAQUETA DE FABRICAÇÃO

Original, dentro dos padrões do fabricante.

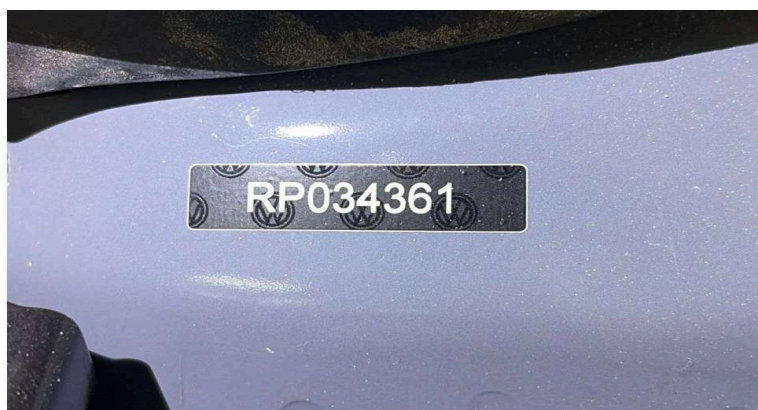
ETIQUETA COMPARTIMENTO MOTOR

Original/Dentro dos padrões do fabricante.

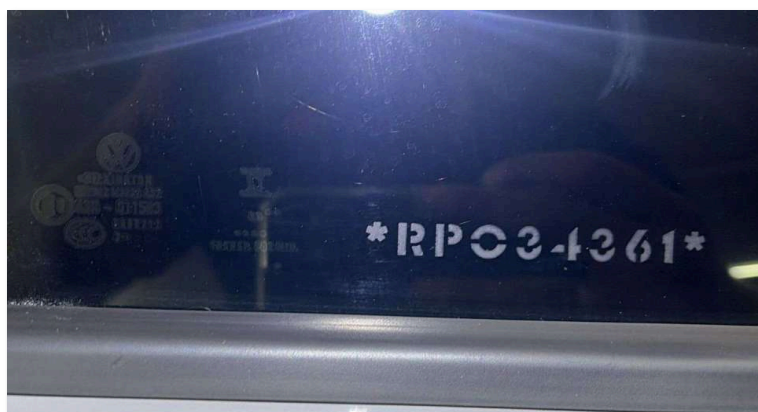
GRAVAÇÃO VIDRO DIANTEIRO ESQUERDO

Original/Dentro dos padrões do fabricante.

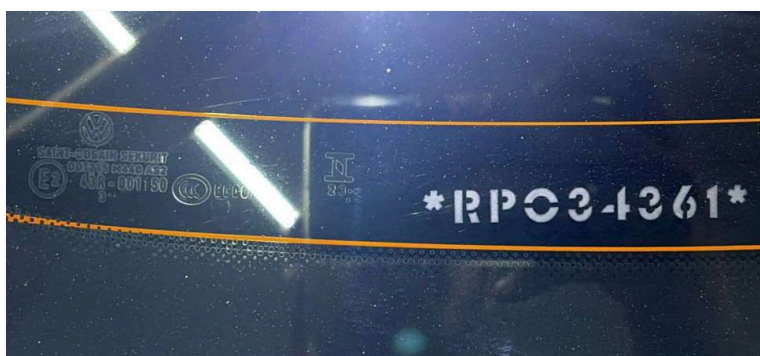
GRAVAÇÃO VIDRO VIGIA

Original/Dentro dos padrões do fabricante.

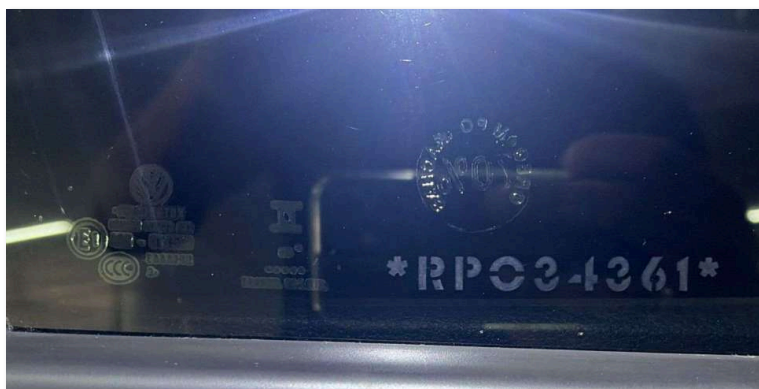
GRAVAÇÃO VIDRO DIANTEIRO DIREITO

Original/Dentro dos padrões do fabricante.

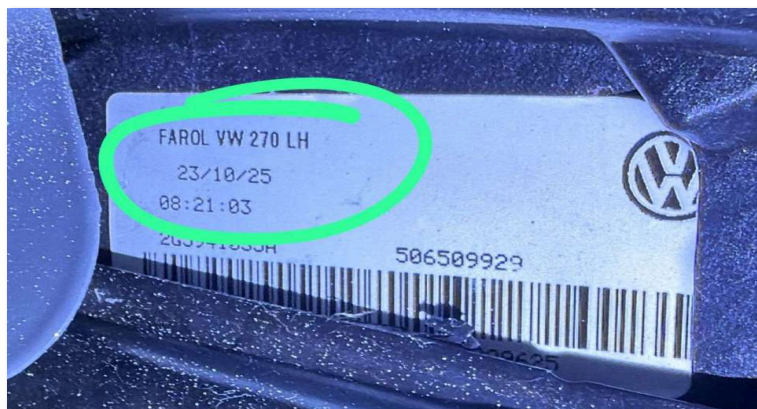
Constatou-se ainda a substituição dos faróis dianteiros e indícios de recuperação/reparo na alma do para-choque dianteiro (barra de proteção), divergindo das características originais de fabricação.

FAROL L.E SUBSTITUIDO

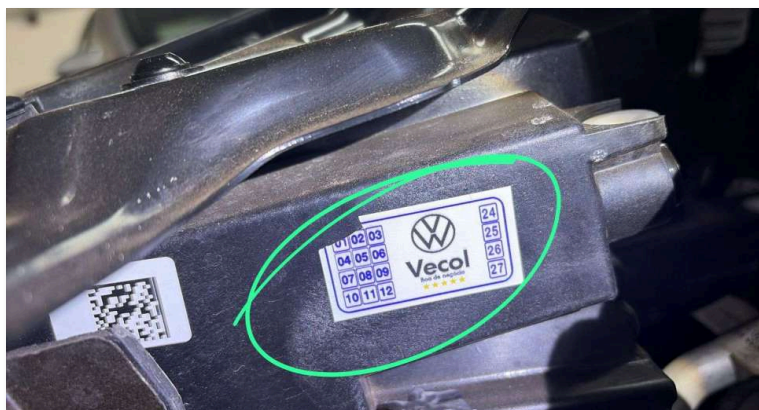
FAROL LD SUBSTITUIDO

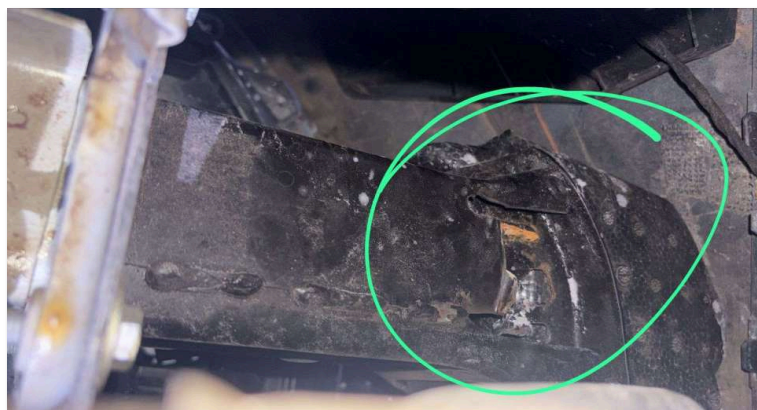
ALMA L.E (BARRA DE PROTEÇÃO) COM AVARIA

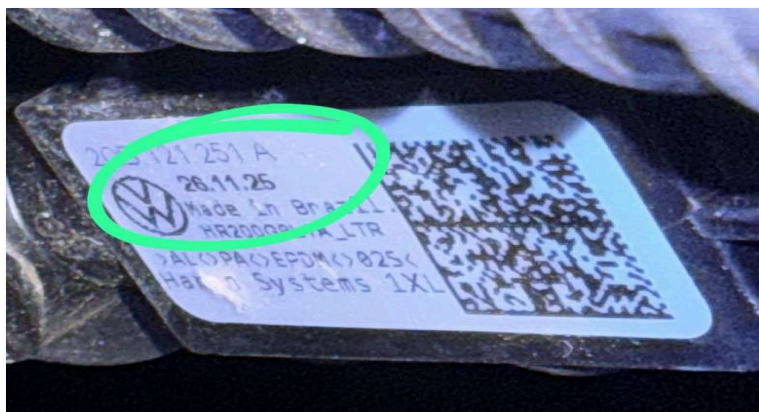
RADIADOR SUSBTITUIDO

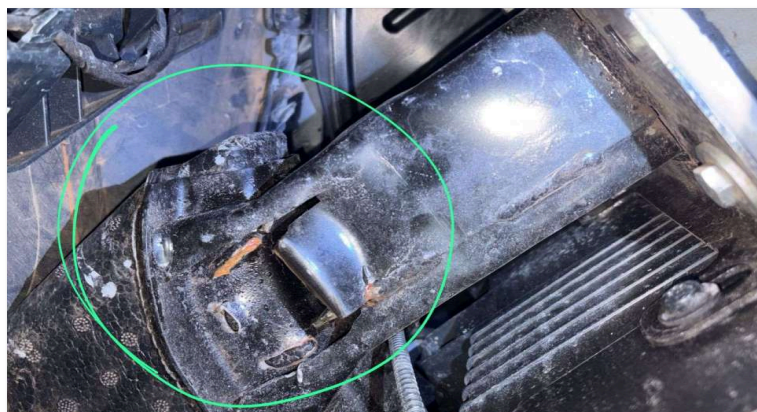
ALMA L.D (BARRA DE PROTEÇÃO) COM AVARIA

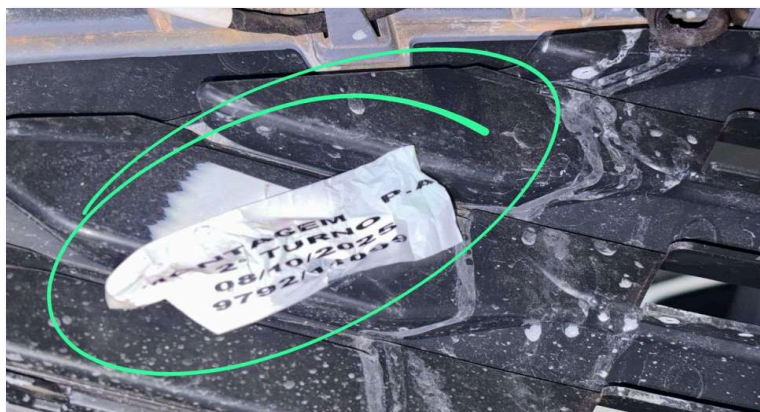
PARACHOQUE SUBSTITUIDO

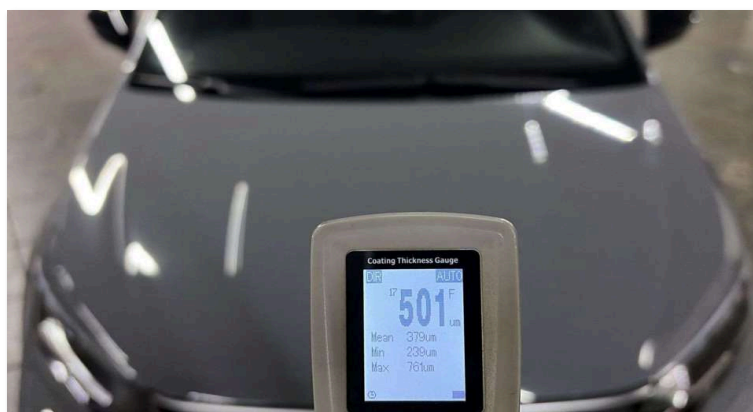
MEDIÇÃO DE PINTURA CAPÔ

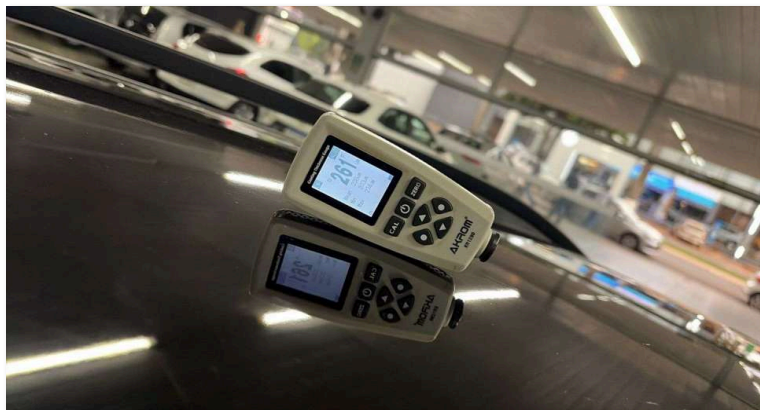
MEDIÇÃO DE PINTURA TETO

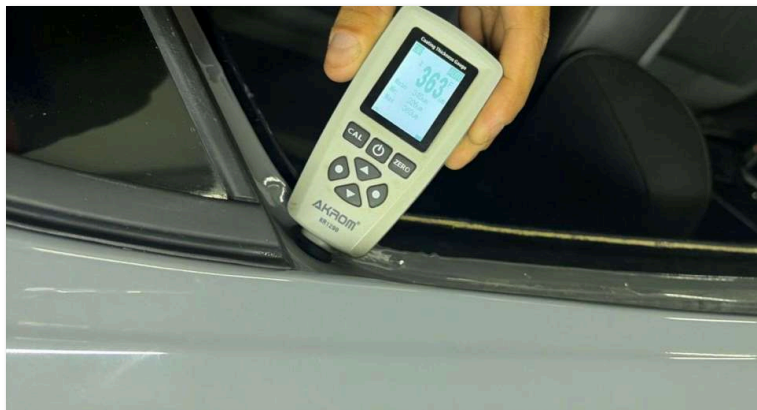
MEDIÇÃO DE PINTURA COLUNA C L.E RECUPERADO

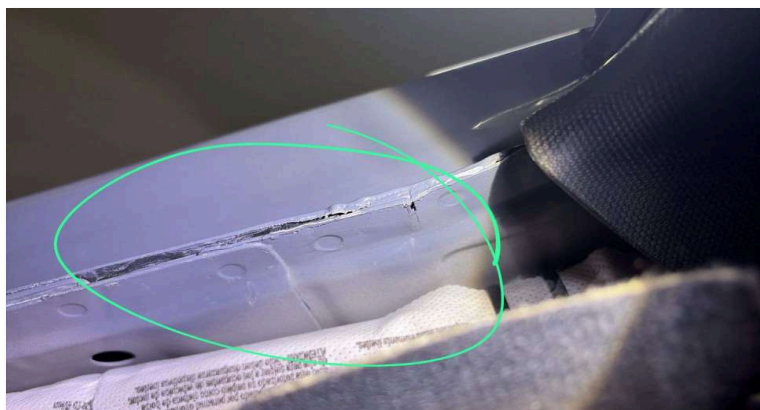
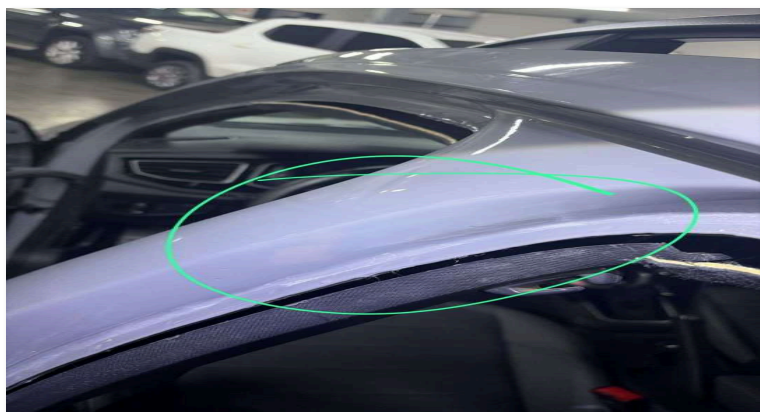
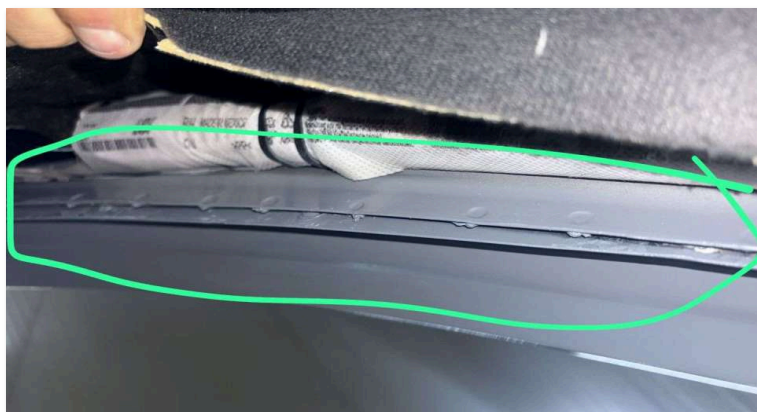
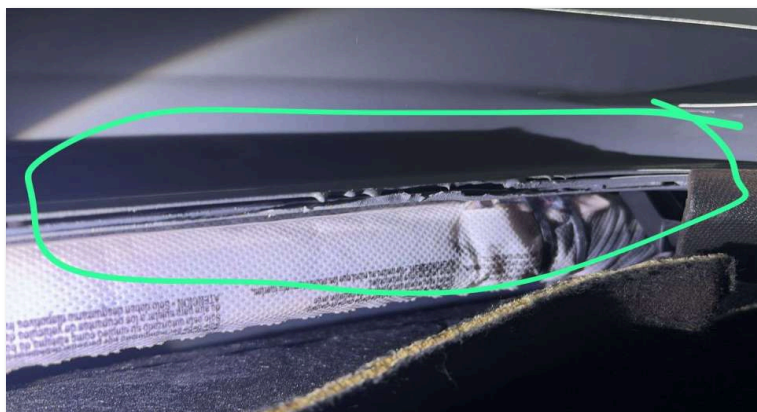
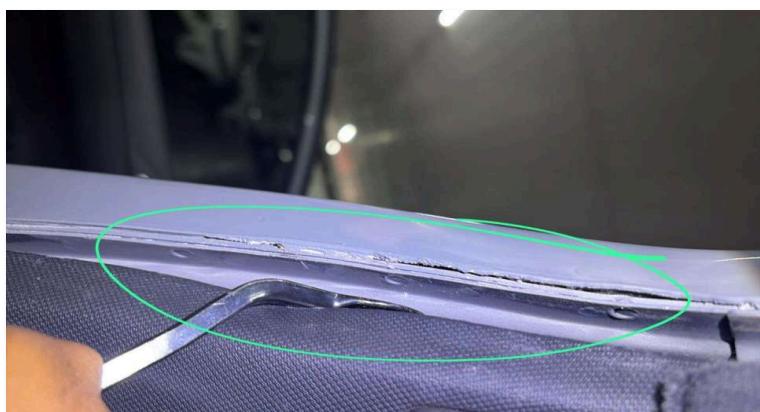
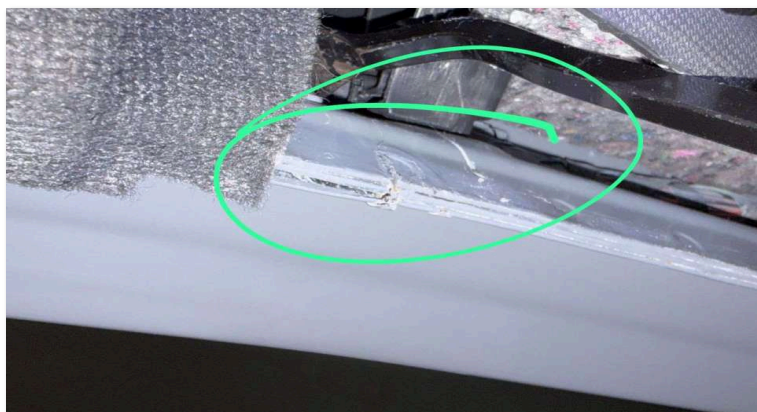
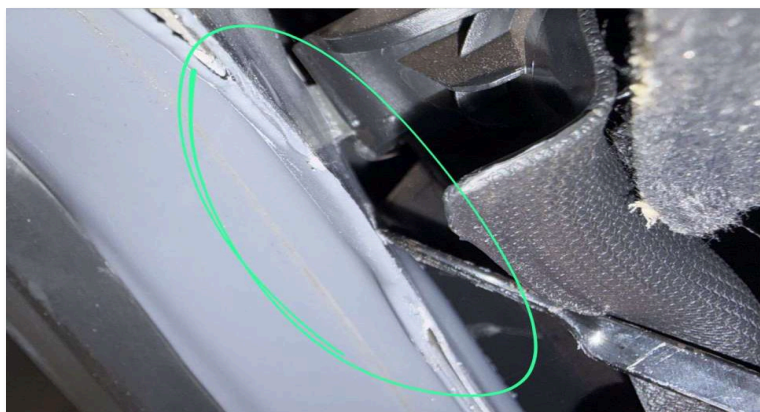
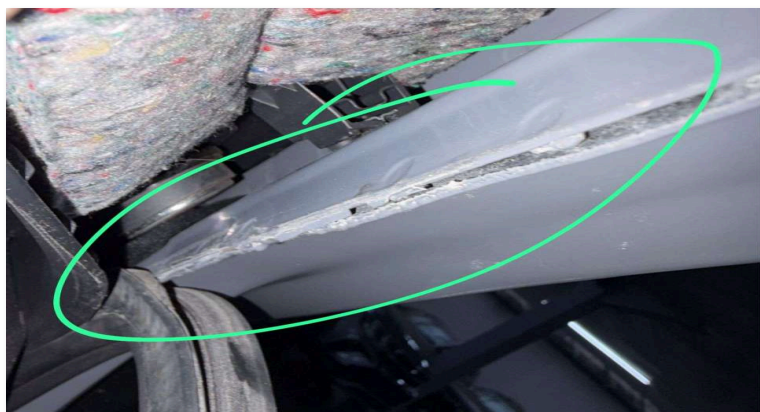
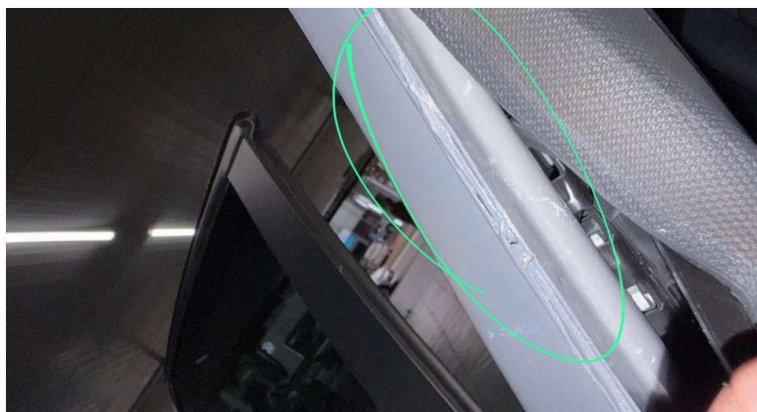
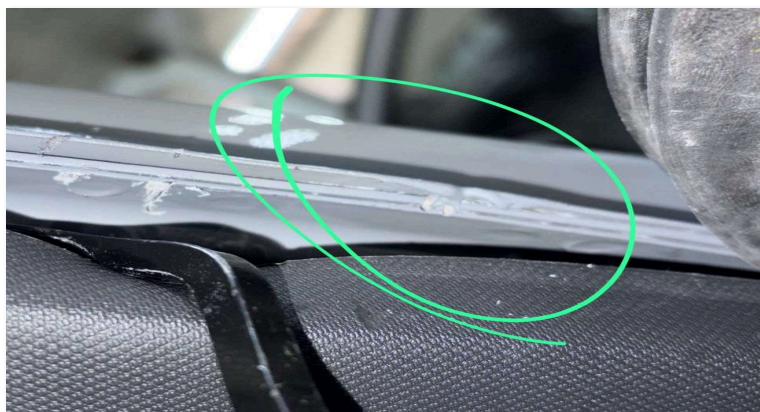
POSSIVEL CORTE DE SEPARAÇÃO DE FOLHA

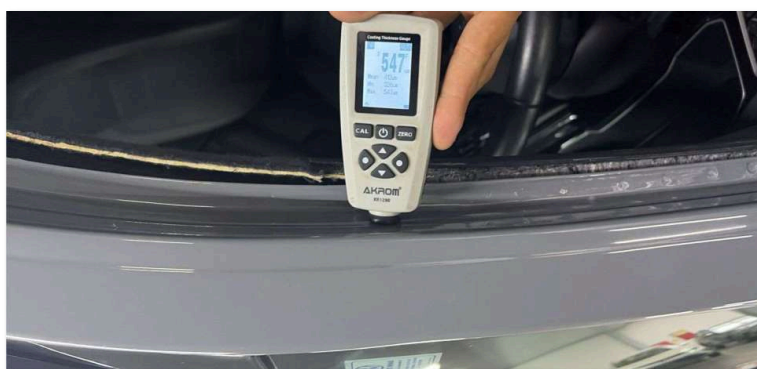
MEDIÇÃO DE PINTURA COLUNA A L.E RECUPERADO

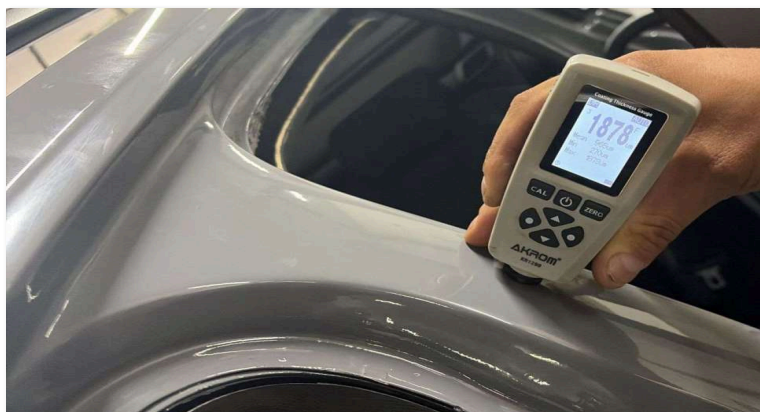
MEDIÇÃO DE PINTURA COLUNA B L.E RECUPERADO

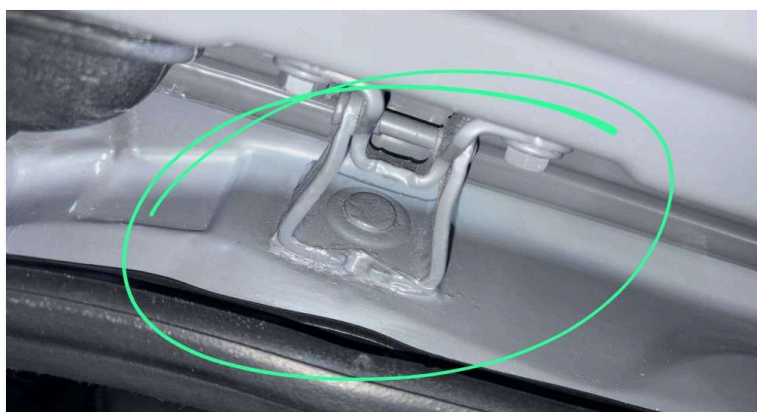
MEDIÇÃO DE PINTURA COLUNA A L.D RECUPERADO
