## SITUAÇÃO GERAL

APROVADO

| NO. LAUDO: | 5790034 |

| MODELO: | COMMANDER LIM TD380 |

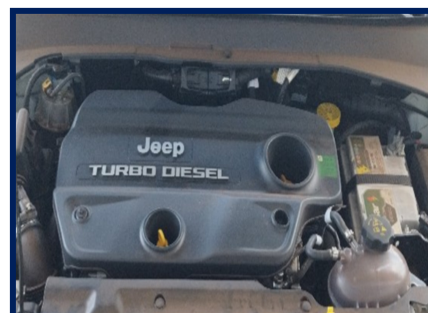
Motor

DENTRO DOS PADRÕES HABITUAIS DO FABRICANTE

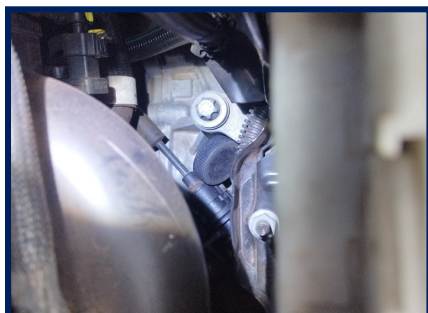
Câmbio

NUMERAÇÃO OBSTRUÍDA (ITEM EXCLUÍDO DO PARECER)

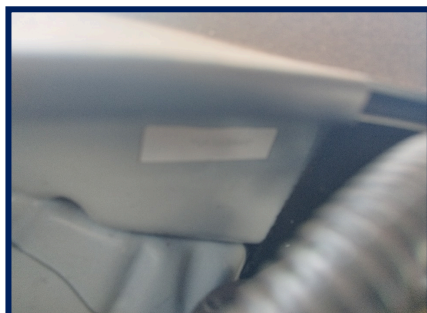
Etiqueta ETA Motor

| ETA MOTOR : | ETA DENTRO DOS PADRÕES / NUMERAÇÃO COINCIDE COM O CHASSI |

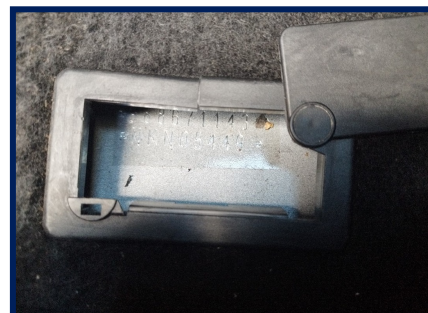
Chassi

NUMERAÇÃO IDENTIFICADORA : DENTRO DOS PADRÕES HABITUAIS DO FABRICANTE

CHAPA SUPORTE : REGIÃO ÍNTEGRA

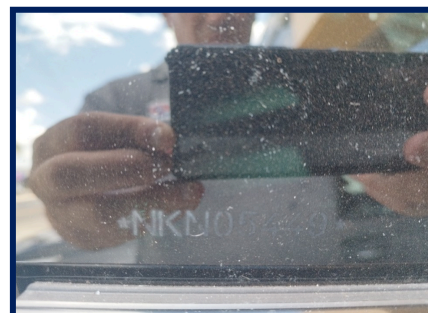
Gravação do vidro

| PARABRISA : | GRAVAÇÃO NÃO ORIGINAL / COINCIDE COM O CHASSI |

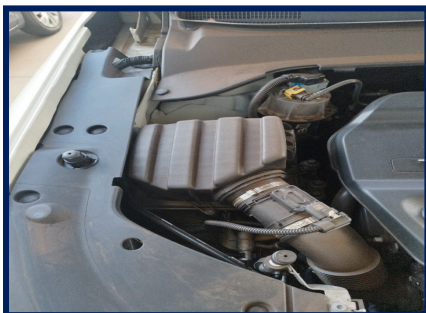
Torre amort diant/direita

| TORRE DO AMORTECEDOR DIANTEI. DIR. : | SEM AVARIAS APARENTES |

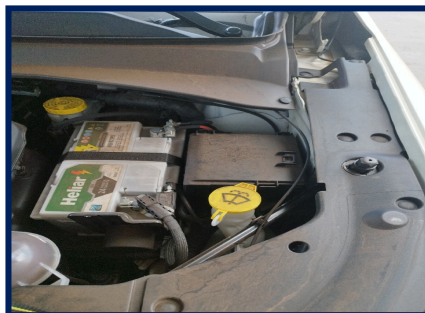
Torre amort diant/esquer

| TORRE DO AMORTECEDOR DIANTEI. ESQ. : | SEM AVARIAS APARENTES |

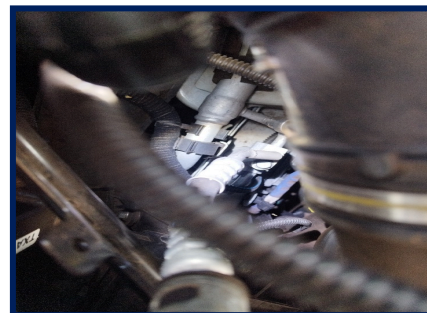
Longarina dianti/direita

| LONGARINA DIANTEI. DIR. : | SEM AVARIAS APARENTES |

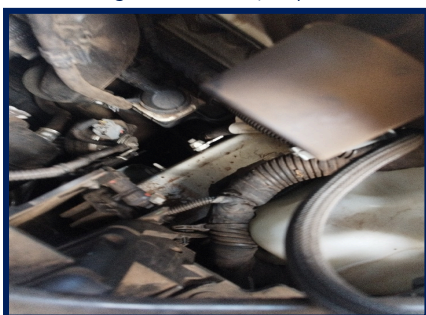
Longarina dianteira/esquerda

| LONGARINA DIANTEI. ESQ. : | SEM AVARIAS APARENTES |

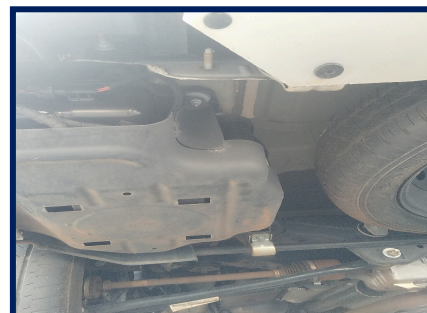
Longarina traseira/esquerda

| LONGARINA TRASEI. ESQ. : | SEM AVARIAS APARENTES |

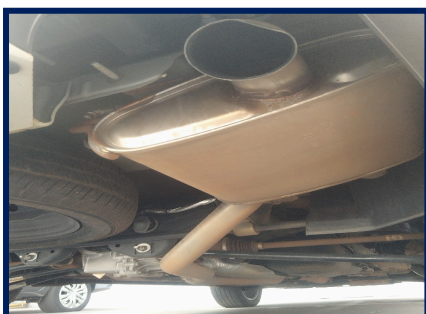
Longarina traseira/direita

| LONGARINA TRASEI. DIR. : | SEM AVARIAS APARENTES |
