## LAUDO CAUTELAR VEICULAR - PEQUENO PORTE

| Marca/Modelo: | JEEP/COMPASS LONGITUDE D | | |

## Conclusão do Laudo: VEÍCULO APROVADO COM OBSERVAÇÕES

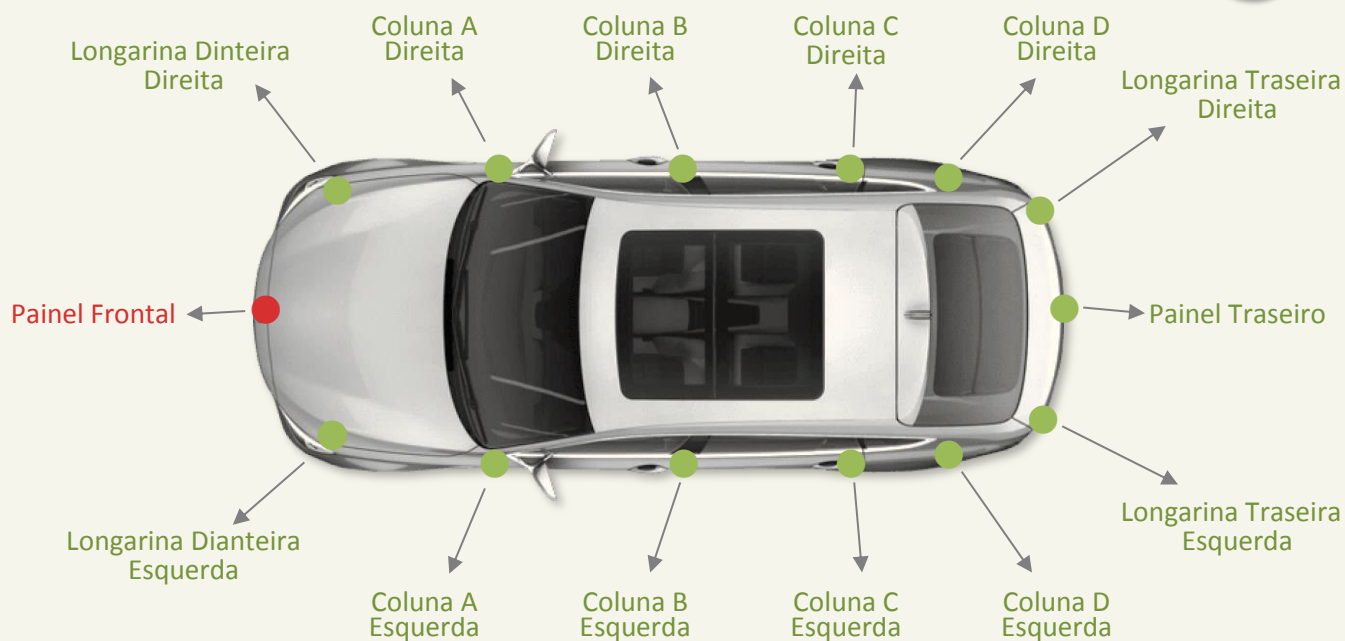
## Detalhe da Situação Estrutural

Observações: VEÍCULO POSSUI RETOQUES DE PINTURA E REPARO DE FUNILARIA NO PAINEL FRONTAL.

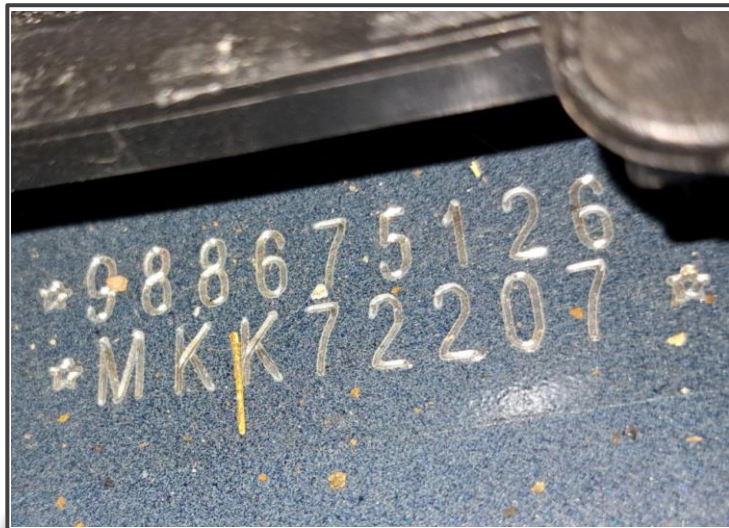
Macro Foto Nº Chassi: **988675126MKK72207**

- ✓ NÃO Apresentava Indícios Evidentes de Adulteração (Chassi ORIGINAL).
- ✓ Efetuada a Pesquisa da Ficha de Montagem do Veículo; Constata-se que o Chassi era Original de Fábrica.

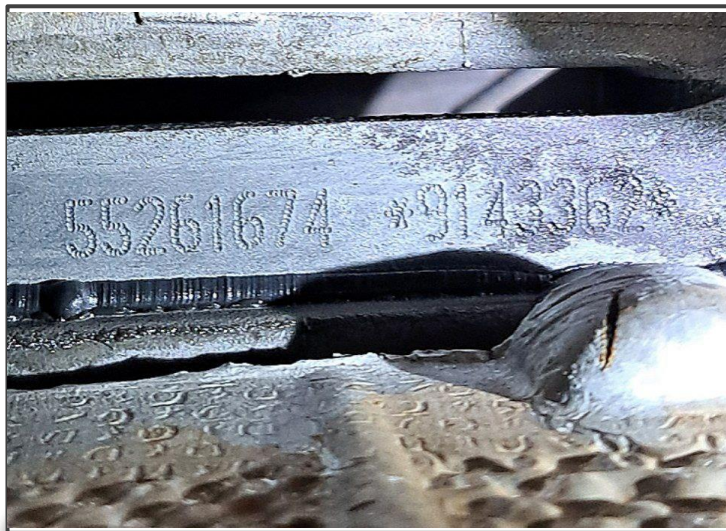
Foto do Número do Motor: **RCH6G20552616749143362**

- ✓ NÃO Apresentava Indícios Evidentes de Adulteração.
- ✓ Motor em Conformidade com a BIN (Base de Identificação Nacional).

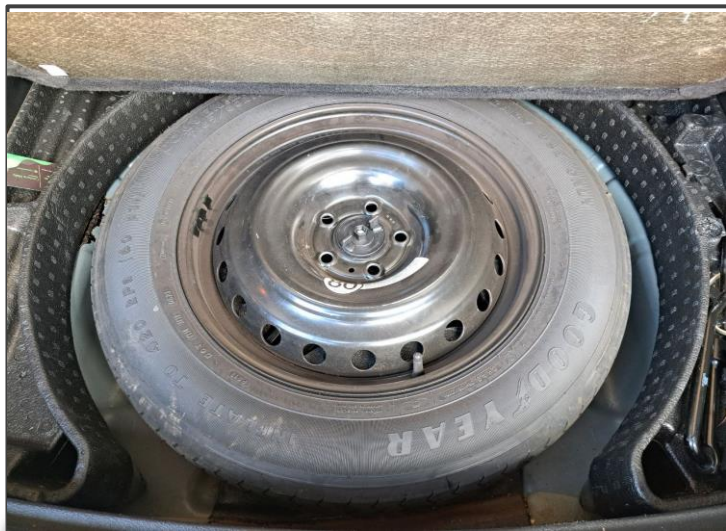
Itens Obrigatórios: Equipamentos Obrigatórios OK

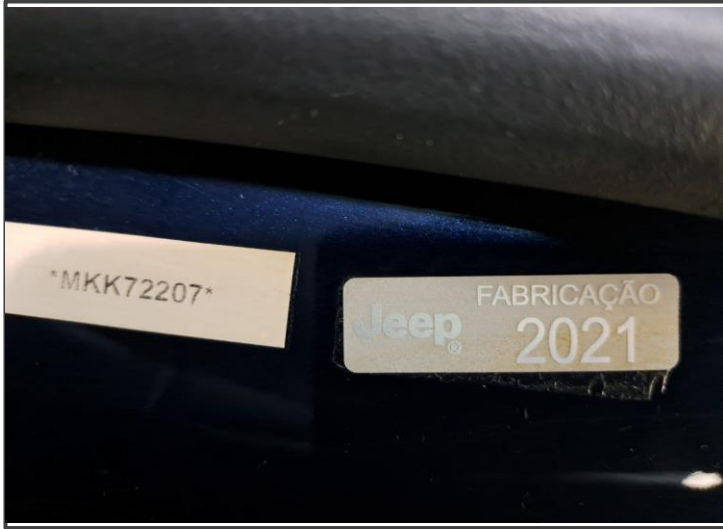
➡ Etiqueta Obrigatória da Coluna da Porta

Coluna da Porta: ✓ Etiqueta Original. Compartimento do Motor: ✓ Etiqueta Original.

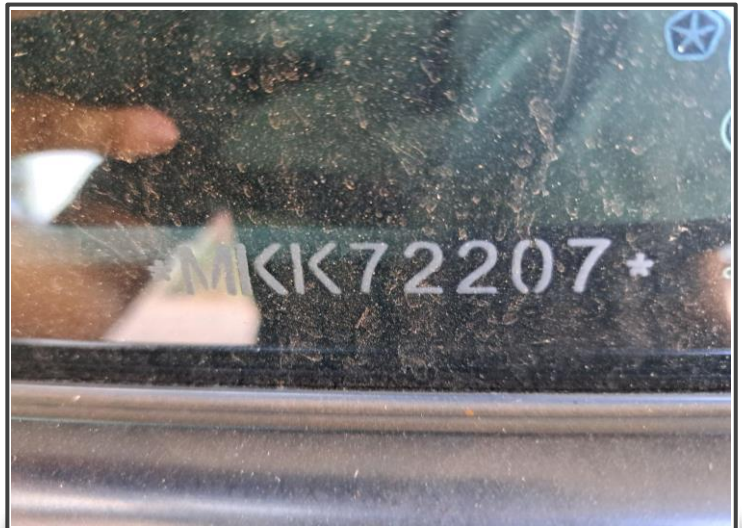
➡ Foto da Gravação do Vidro Para-Brisas

- Dianteiro (Para-Brisas) ✓ Vidro Original.
- Porta Diant. Esquerda: ✓ Vidro Original.
- Porta Tras. Esquerda: ✓ Vidro Original.
- Lateral Tras. Esquerda: ✓ Vidro Originalmente Sem Gravação.
- Vidro Traseiro: ✓ Vidro Original.
- Porta Diant. Direita: ✓ Vidro Original.
- Porta Tras. Direita: ✓ Vidro Original.
- Lateral Tras. Direita: ✓ Vidro Originalmente Sem Gravação.
