## LAUDO CAUTELAR VEICULAR - PEQUENO PORTE

| Marca/Modelo: | FIAT/PULSE DRIVE TF200 | | |

## Conclusão do Laudo: VEÍCULO APROVADO COM OBSERVAÇÕES

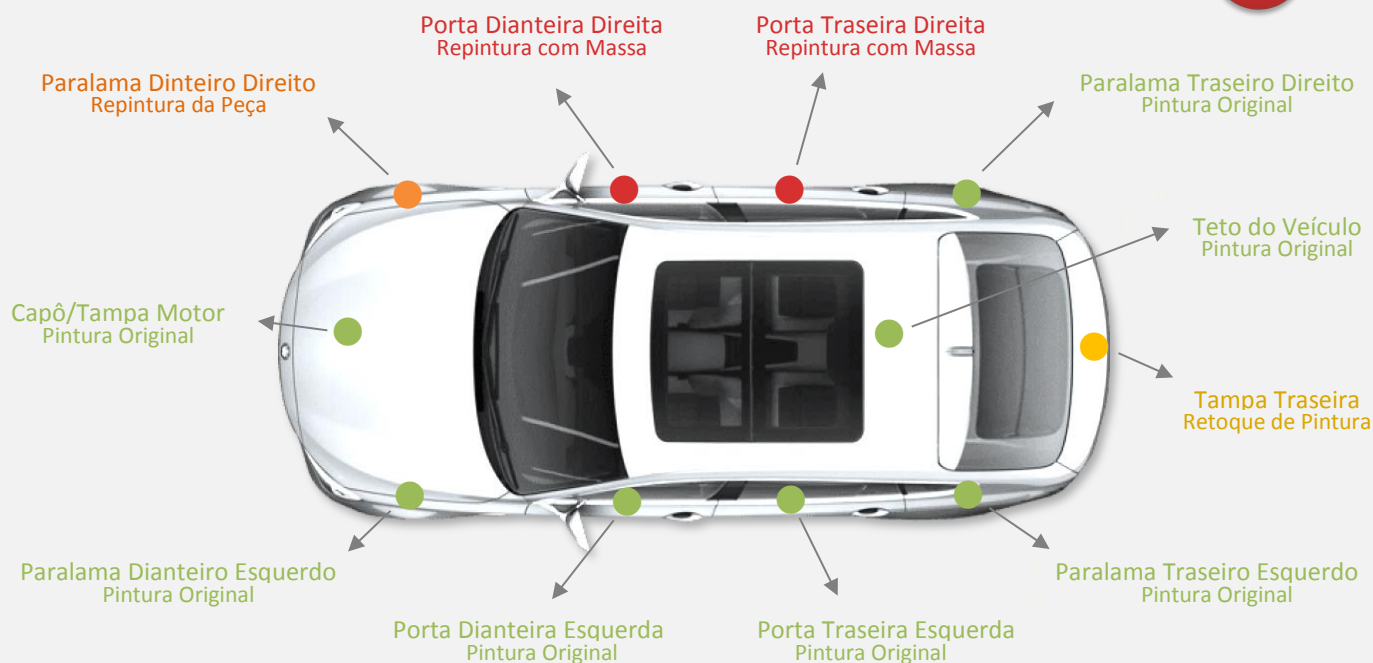
## Detalhe do Teste de Pintura

Observações: VEÍCULO POSSUI REPINTURA NO PARALAMA DIANTEIRO DIREITO, REPINTURA COM MASSA NAS DUAS PORTAS DIREITAS E RETOQUE DE PINTURA NA TAMPA DO PORTA MALAS.

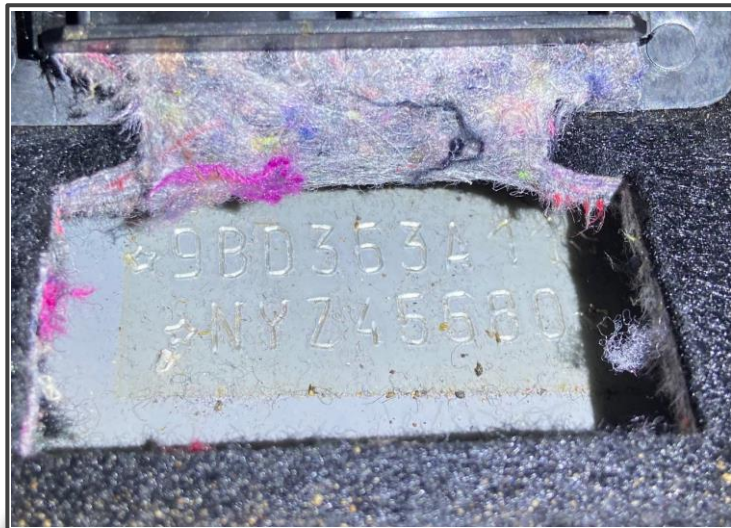
- ✓ NÃO Apresentava Indícios Evidentes de Adulteração (Chassi ORIGINAL).
- ✓ Efetuada a Pesquisa da Ficha de Montagem do Veículo; Constata-se que o Chassi era Original de Fábrica.

Macro Foto Nº Chassi: **9BD363A11NYZ45680**

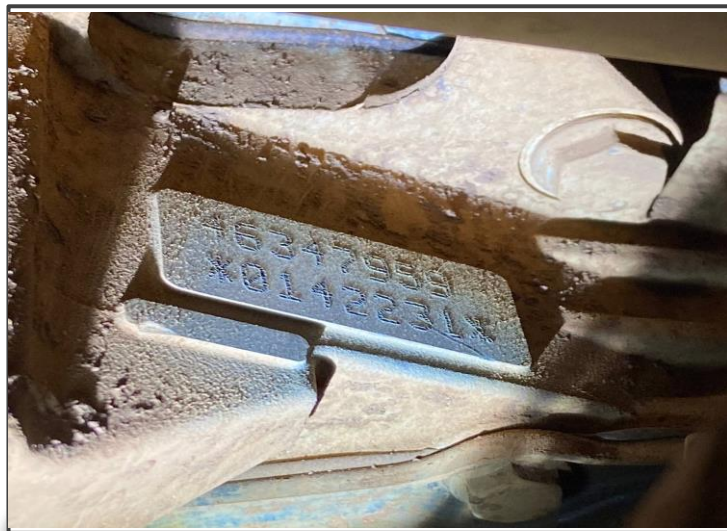
- ✓ NÃO Apresentava Indícios Evidentes de Adulteração.
- ✓ Motor em Conformidade com a BIN (Base de Identificação Nacional).

Foto do Número do Motor: **463479590142231**

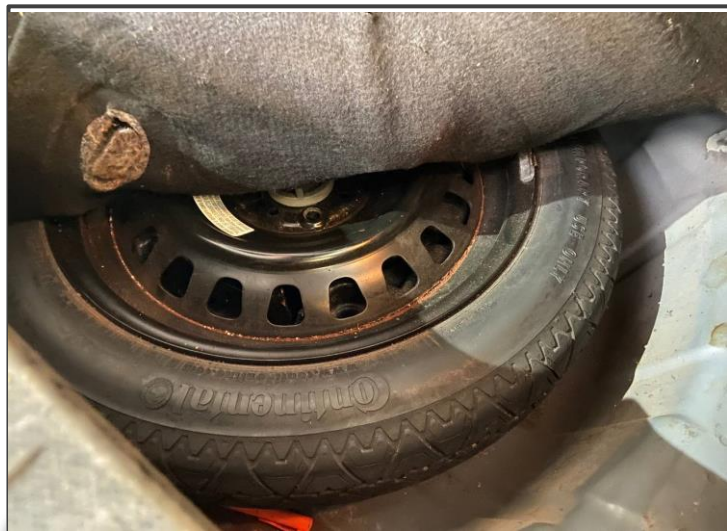
Itens Obrigatórios: Equipamentos Obrigatórios OK

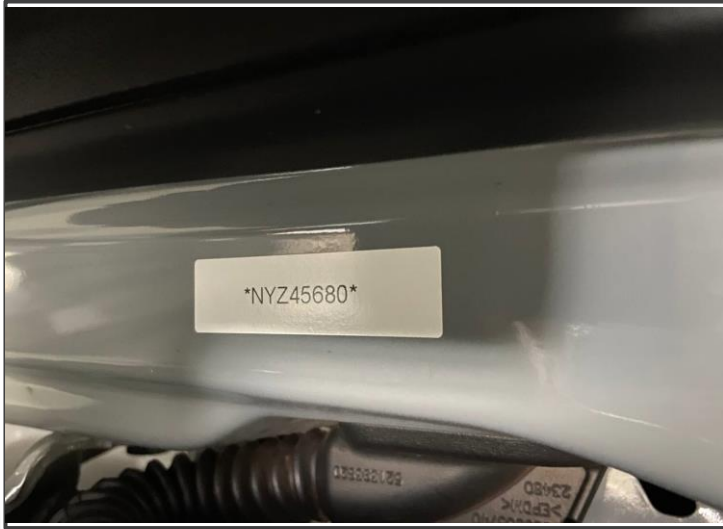
Coluna da Porta: ✓ Etiqueta Original. Compartimento do Motor: ✓ Etiqueta Original.

➡ Etiqueta Obrigatória da Coluna da Porta

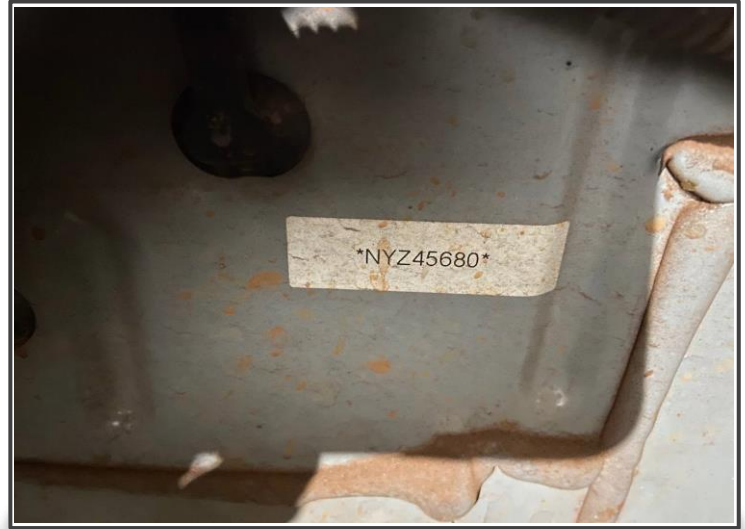
➡ Etiqueta Obrigatória do Compartimento do Motor

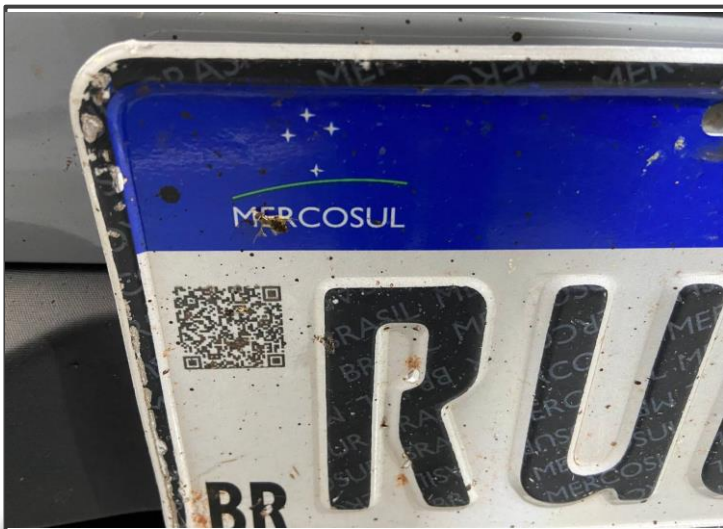
| CRCode: Não Violado | Placa: Mercosul |

➡ Macro Foto do QR Code/Lacre da Placa

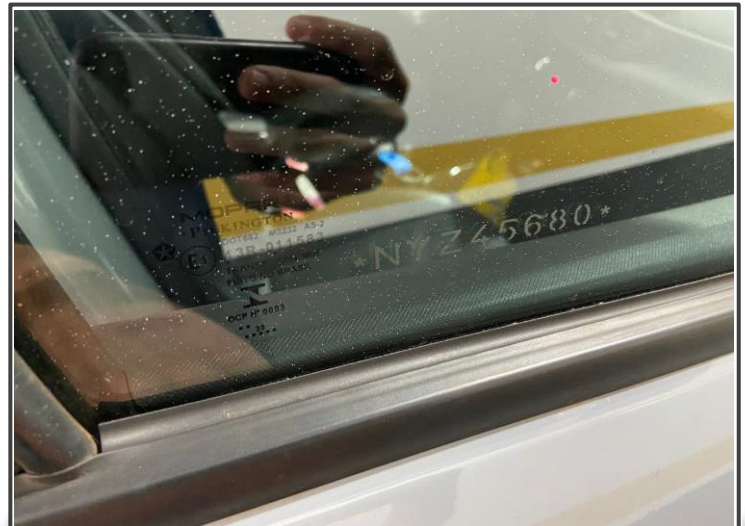
- Dianteiro (Para-Brisas) ✓ Vidro Original.
- Porta Diant. Esquerda: ✓ Vidro Original.
- Porta Tras. Esquerda: ✓ Vidro Original.
- Lateral Tras. Esquerda: ✓ Vidros Inexistentes.
- Vidro Traseiro: ✓ Vidro Original.
- Porta Diant. Direita: ✓ Vidro Original.
- Porta Tras. Direita: ✓ Vidro Original.
- Lateral Tras. Direita: ✓ Vidros Inexistentes.

➡ Foto da Gravação do Vidro Para-Brisas
