## LAUDO CAUTELAR VEICULAR - PEQUENO PORTE

| Placa: | HGC3334 | Estado: | MG |
| Marca/Modelo: | I/CITROEN C4 20GLXA5P F | | |

## Conclusão do Laudo: ✓ VEÍCULO APROVADO

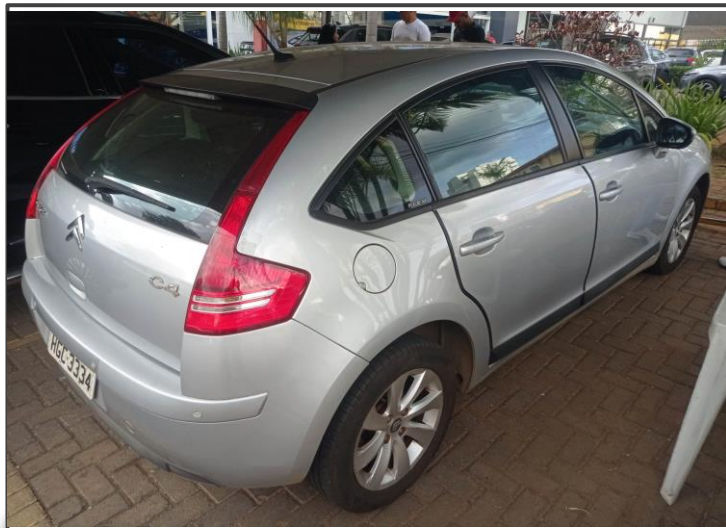
Foto da Traseira e da Placa: **HGC3334**

Situação da Placa: TROCAR A PLACA

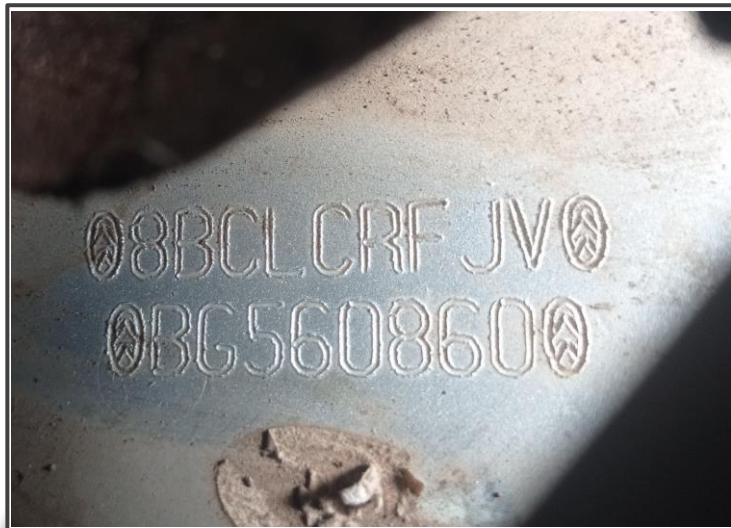
Macro Foto Nº Chassi: **8BCLCRFJVBG560860**

- ✓ NÃO Apresentava Indícios Evidentes de Adulteração (Chassi ORIGINAL).
- ✓ Efetuada a Pesquisa da Ficha de Montagem do Veículo; Constata-se que o Chassi era Original de Fábrica.

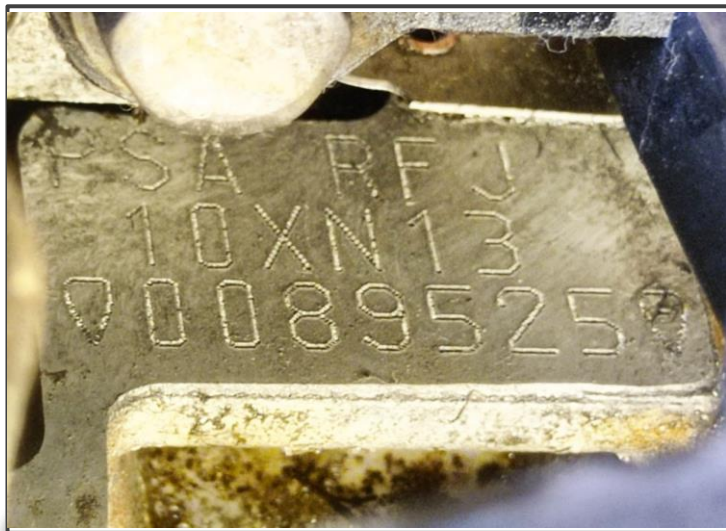
Foto do Número do Motor: **10XN130089525**

- ✓ NÃO Apresentava Indícios Evidentes de Adulteração.
- ✓ Motor em Conformidade com a BIN (Base de Identificação Nacional).

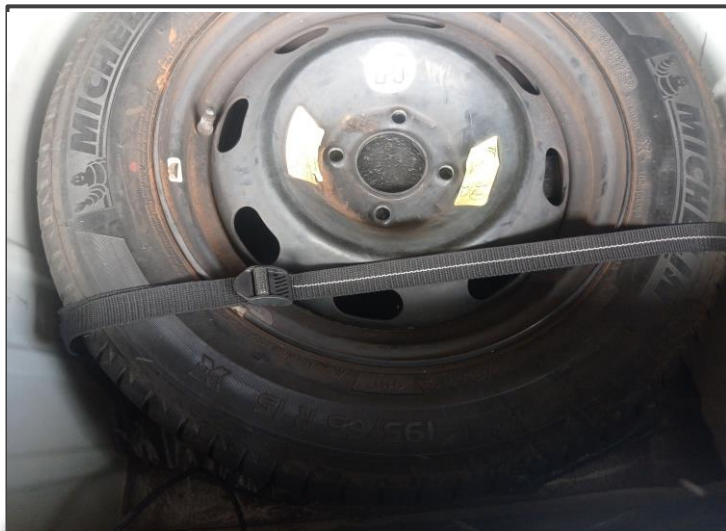
Itens Obrigatórios: Equipamentos Obrigatórios OK

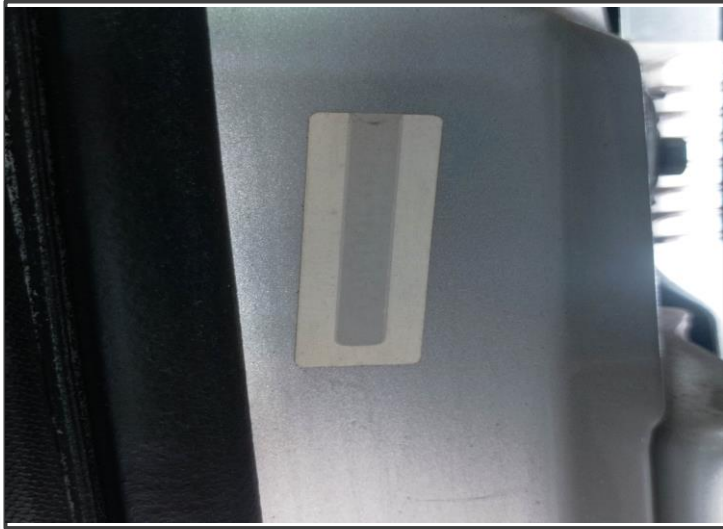
➡ Etiqueta Obrigatória da Coluna da Porta

Coluna da Porta: ✓ Etiqueta Original. Compartimento do Motor: ✓ Etiqueta Original.

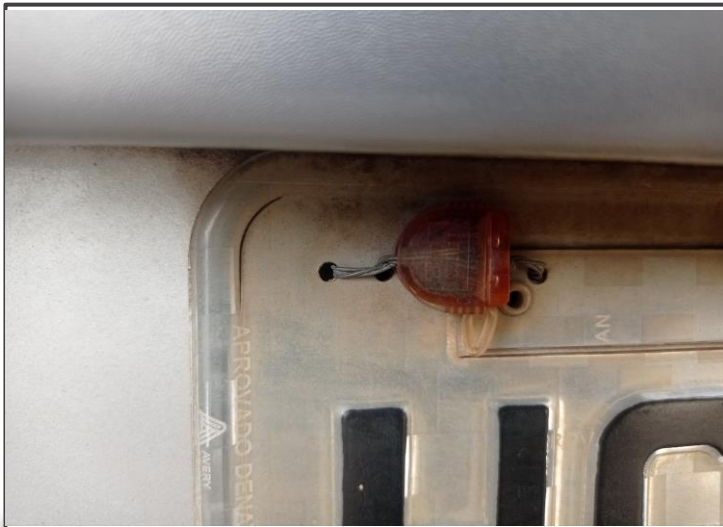
➡ Macro Foto do QR Code/Lacre da Placa

| Lacre: Não Violado | Placa: Refletiva |

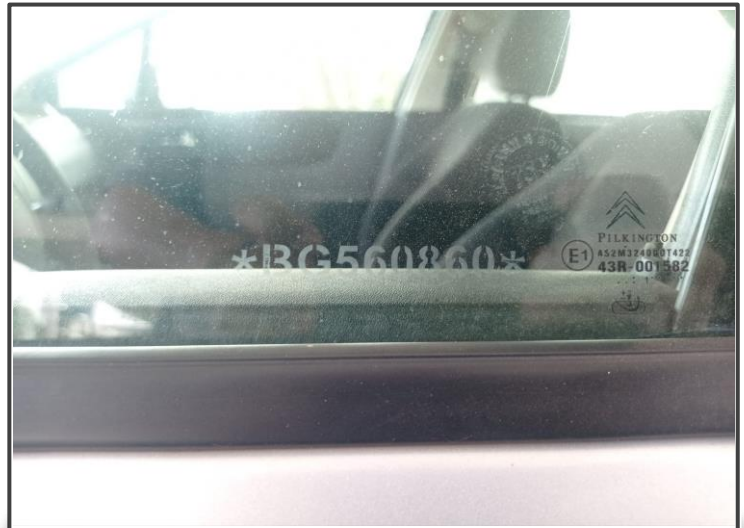
➡ Foto da Gravação do Vidro Para-Brisas

| Dianteiro (Para-Brisas) ✓ Vidro Original. | Porta Diant. Direita: ✓ Vidro Original. |
