## LAUDO CAUTELAR VEICULAR - PEQUENO PORTE

| Placa: | GKH4554 | Estado: | MG |
| Marca/Modelo: | HONDA/WR-V EX CVT | | |

## Conclusão do Laudo: VEÍCULO APROVADO COM OBSERVAÇÕES

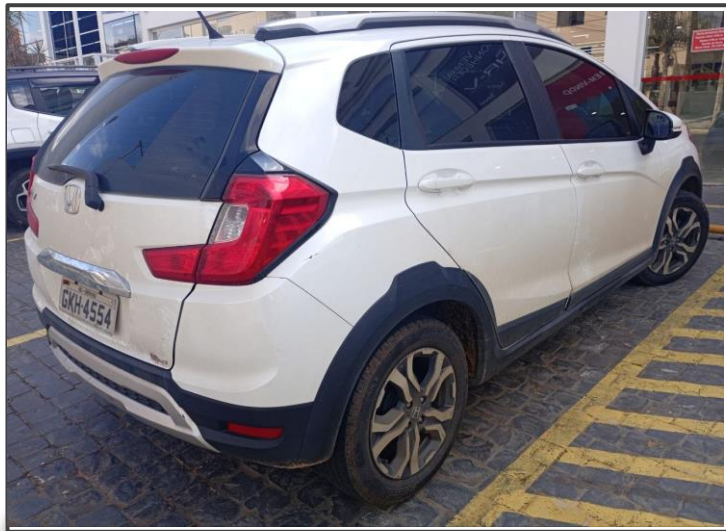
Foto da Traseira e da Placa: **GKH4554**

Situação da Placa: **TROCAR A PLACA**

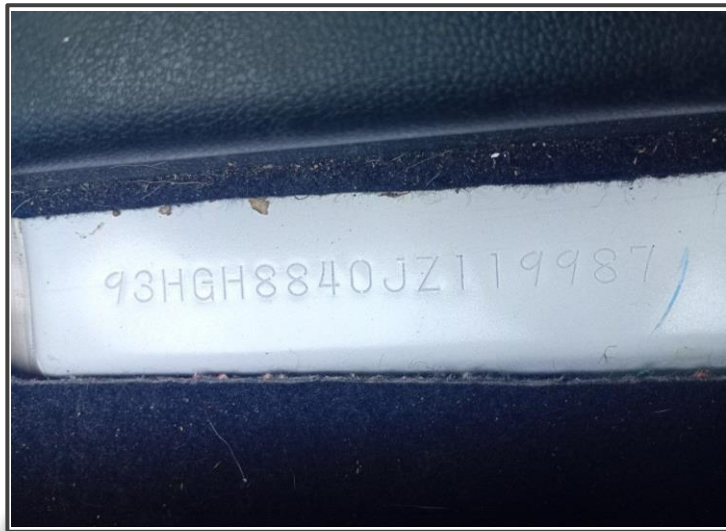
Macro Foto Nº Chassi: **93HGH8840JZ119987**

- ✓ NÃO Apresentava Indícios Evidentes de Adulteração (Chassi ORIGINAL).
- ✓ Efetuada a Pesquisa da Ficha de Montagem do Veículo; Constata-se que o Chassi era Original de Fábrica.

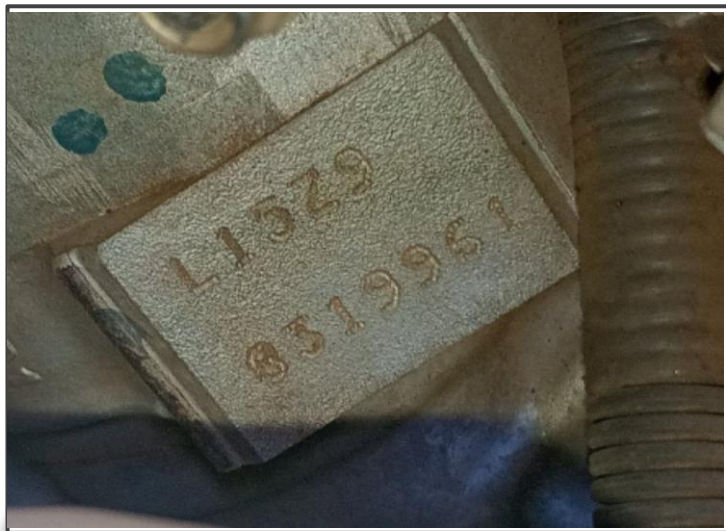
Foto do Número do Motor: **L15Z98319961**

- ✓ NÃO Apresentava Indícios Evidentes de Adulteração.
- ✓ Motor em Conformidade com a BIN (Base de Identificação Nacional).

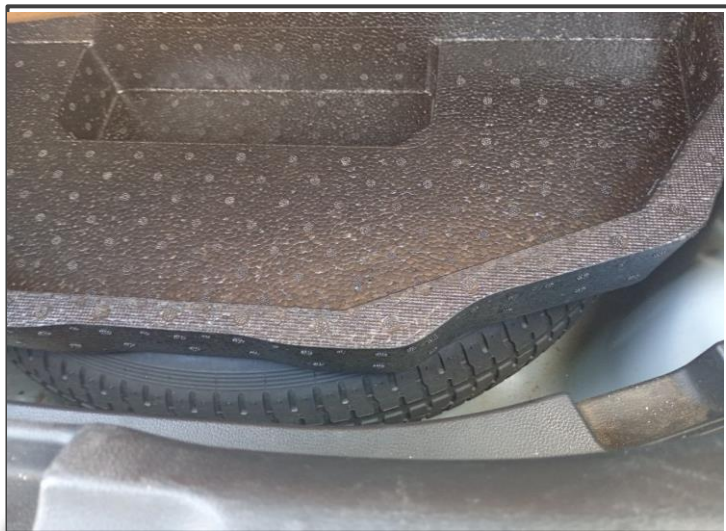
Itens Obrigatórios: Equipamentos Obrigatórios OK

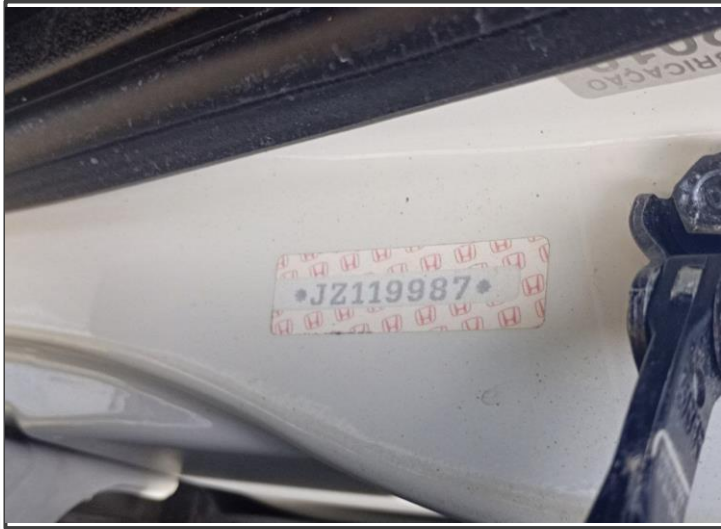
➡ Etiqueta Obrigatória da Coluna da Porta

Coluna da Porta: ✓ Etiqueta Original. Compartimento do Motor: ✓ Etiqueta Original.

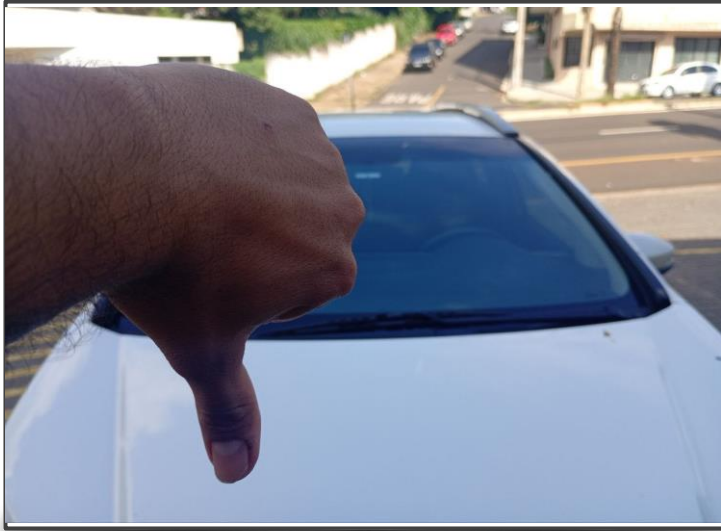
➡ Foto das Condições do vidro dianteiro (Para-brisa)

Observações: VEÍCULO POSSUI O PARA BRISA TRINCADO, RECOMENDAMOS A TROCA.
