## LAUDO CAUTELAR VEICULAR - PEQUENO PORTE

| Placa: | QXY8C16 | Estado: | MG |
| Marca/Modelo: | HONDA/WR-V EX CVT | | |
| Número do Chassi: | 93HGH8840LK102188 | | |

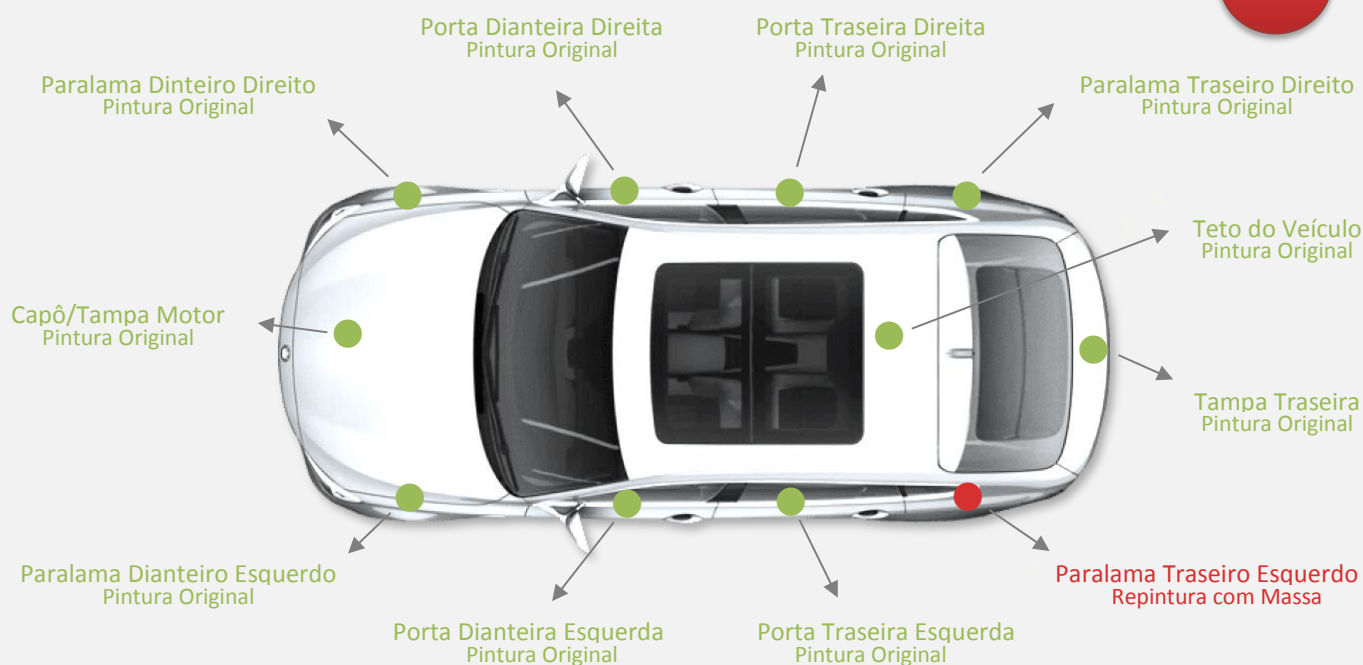
## Detalhe do Teste de Pintura

Observações: VEÍCULO POSSUI REPINTURA, COM CORREÇÃO DE MASSA PLÁSTICA NO PARALAMA TRASEIRO ESQUERDO.

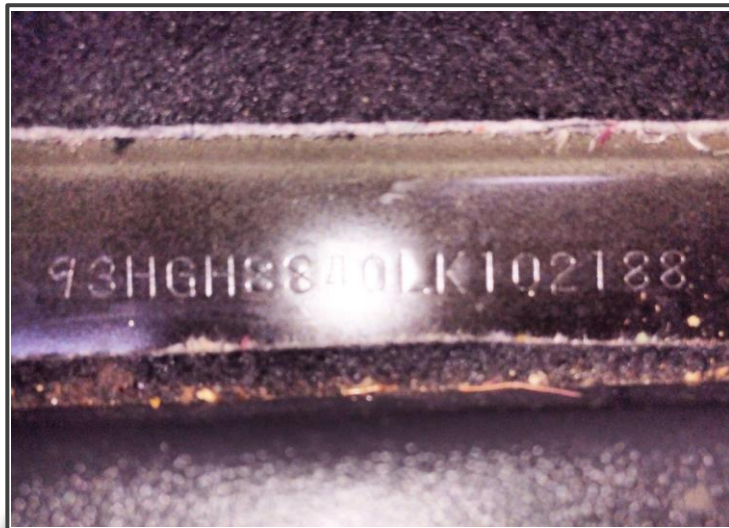
Macro Foto Nº Chassi: **93HGH8840LK102188**

- ✓ NÃO Apresentava Indícios Evidentes de Adulteração (Chassi ORIGINAL).
- ✓ Efetuada a Pesquisa da Ficha de Montagem do Veículo; Constata-se que o Chassi era Original de Fábrica.

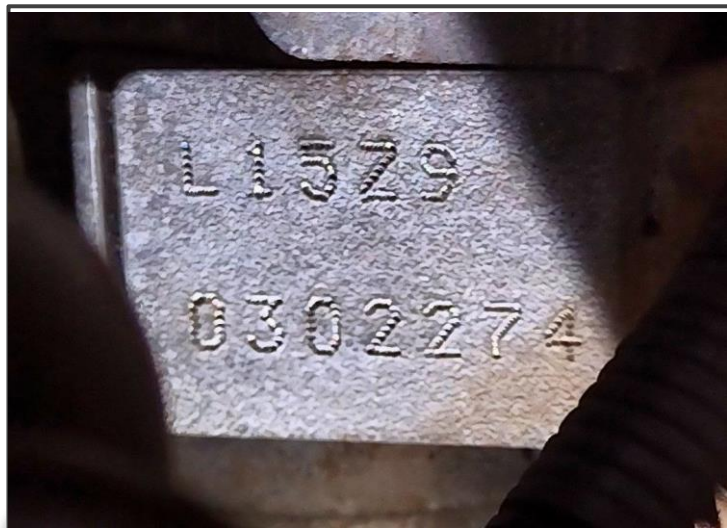
Foto do Número do Motor: **L15Z90302274**

- ✓ NÃO Apresentava Indícios Evidentes de Adulteração.
- ✓ Motor em Conformidade com a BIN (Base de Identificação Nacional).

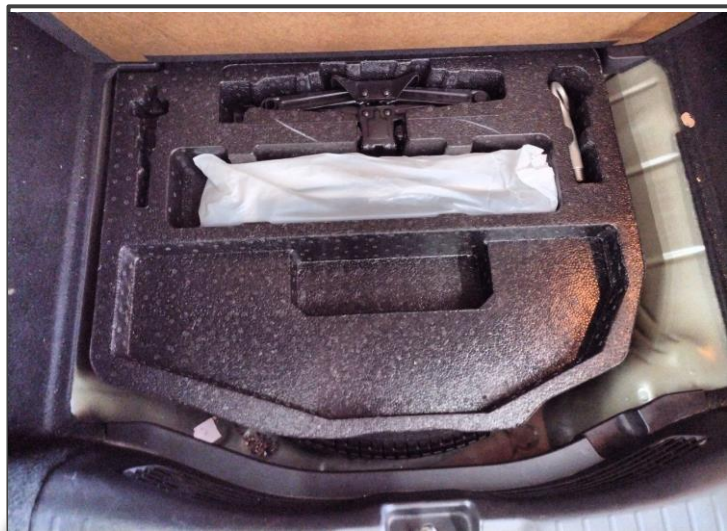
Itens Obrigatórios: Equipamentos Obrigatórios OK

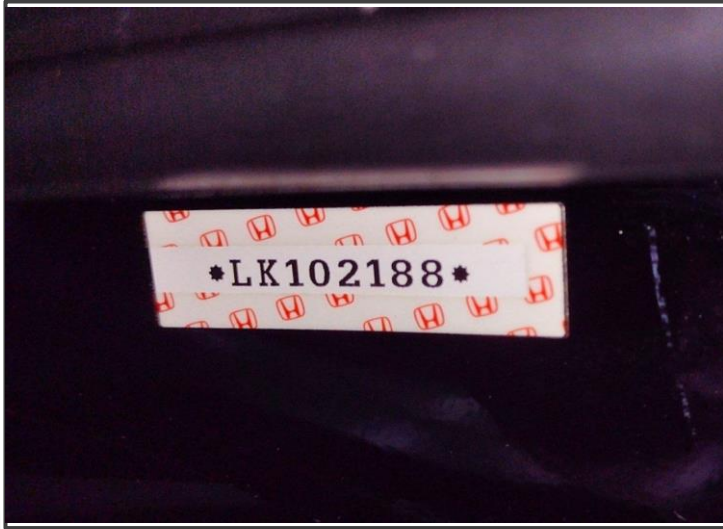
➡ Etiqueta Obrigatória da Coluna da Porta

Coluna da Porta: ✓ Etiqueta Original. Compartimento do Motor: ✓ Etiqueta Original.

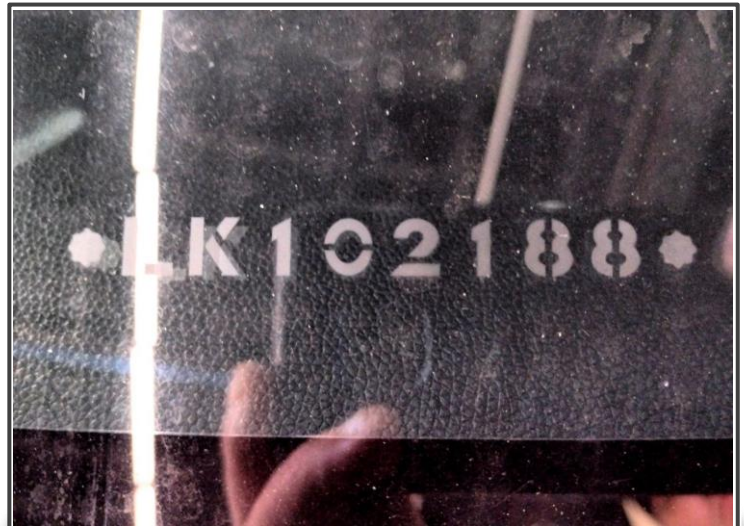
➡ Foto da Gravação do Vidro Para-Brisas

| Dianteiro (Para-Brisas) ✓ Vidro Original. | Porta Diant. Direita: ✓ Vidro Original. |
