## LAUDO CAUTELAR VEICULAR - PEQUENO PORTE

| Placa: | PVY1935 | Estado: | MG |
| Marca/Modelo: | I/CHEV TRACKER LTZ AT | | |

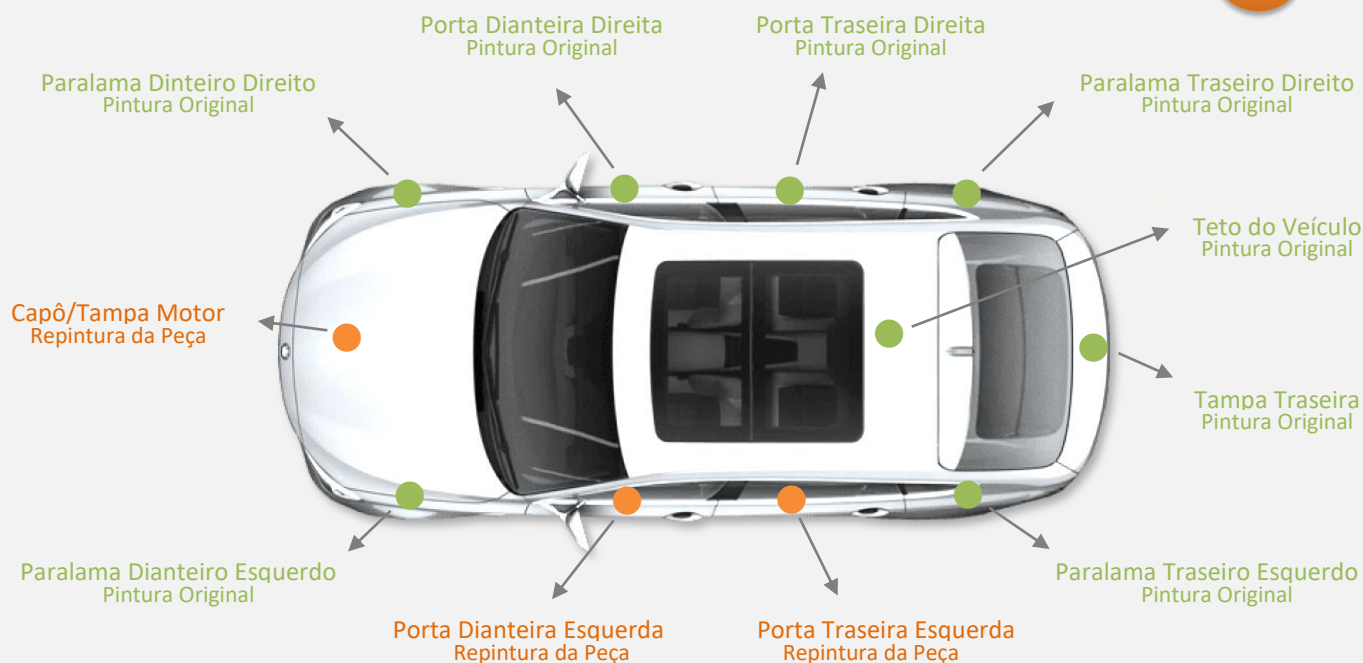
## Detalhe do Teste de Pintura

Observações: VEÍCULO POSSUI REPINTURA EM AMBAS PORTAS DO LADO ESQUERDO E CAPÔ.

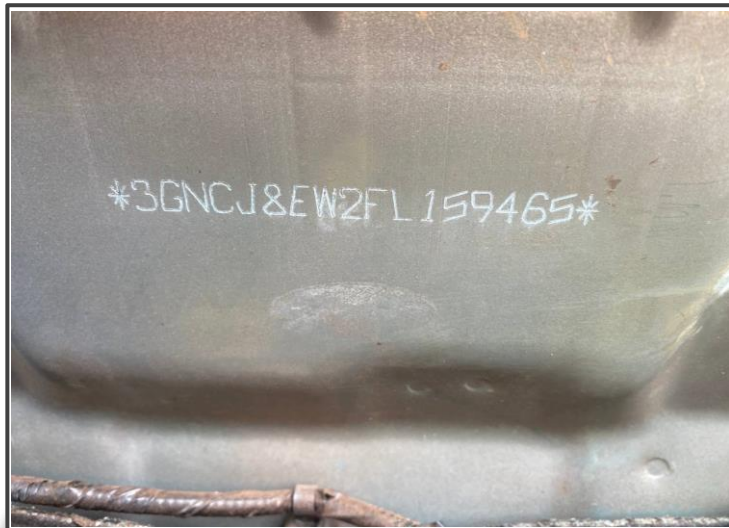
- ✓ NÃO Apresentava Indícios Evidentes de Adulteração (Chassi ORIGINAL).
- ✓ Efetuada a Pesquisa da Ficha de Montagem do Veículo; Constata-se que o Chassi era Original de Fábrica.

Macro Foto Nº Chassi: **3GNCJ8EW2FL159465**

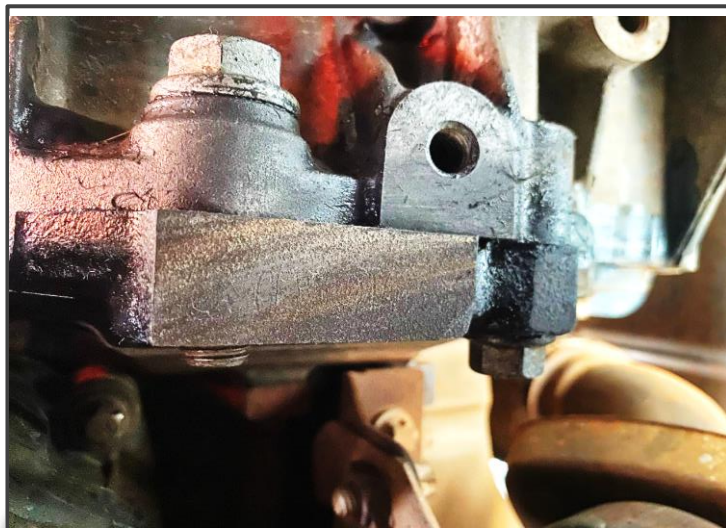
- ✓ NÃO Apresentava Indícios Evidentes de Adulteração.
- ✓ Motor em Conformidade com a BIN (Base de Identificação Nacional).

Foto do Número do Motor: **CFL159465**

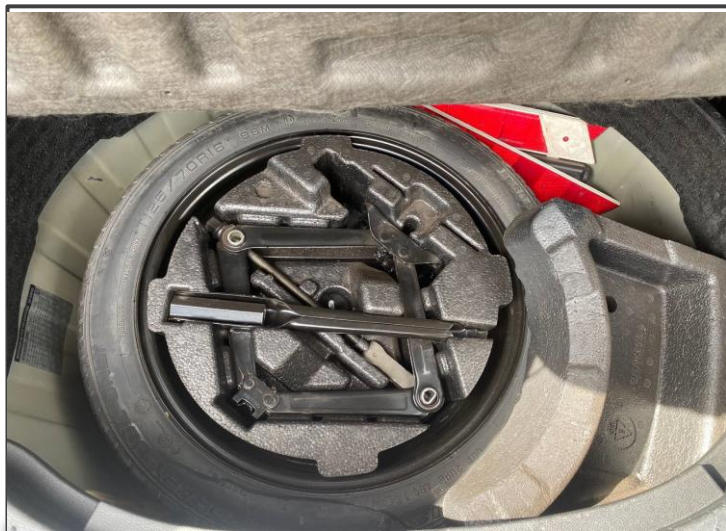
Itens Obrigatórios: Equipamentos Obrigatórios OK

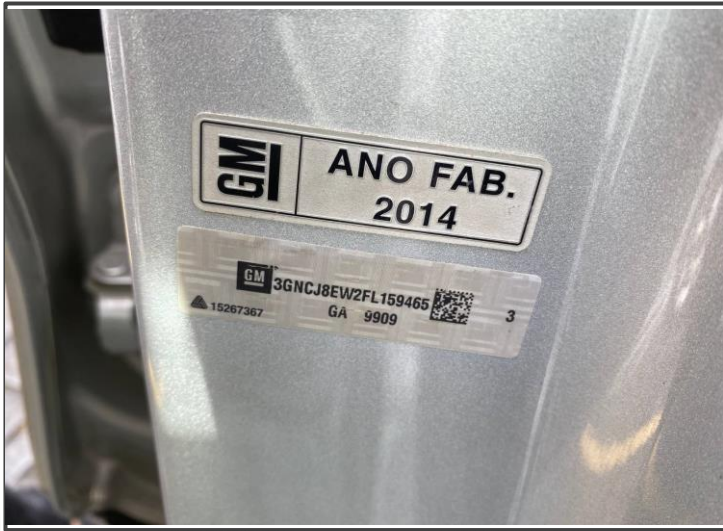
Coluna da Porta: ✓ Etiqueta Original. Compartimento do Motor: ✓ Etiqueta Original.

➡ Etiqueta Obrigatória da Coluna da Porta

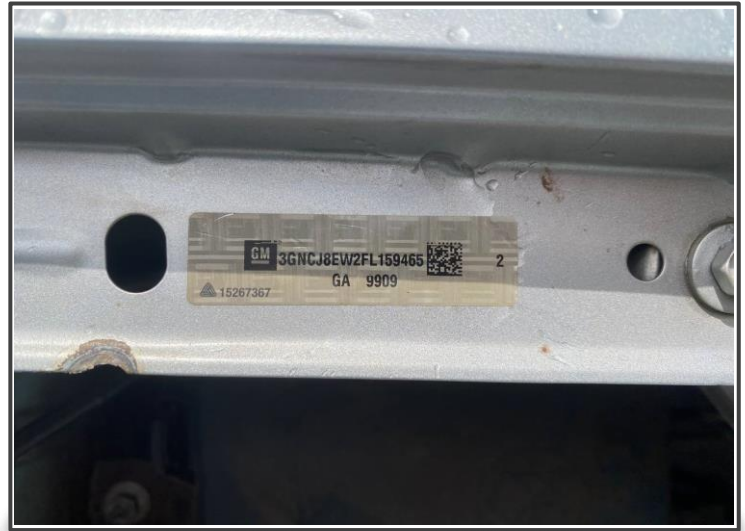
➡ Etiqueta Obrigatória do Compartimento do Motor

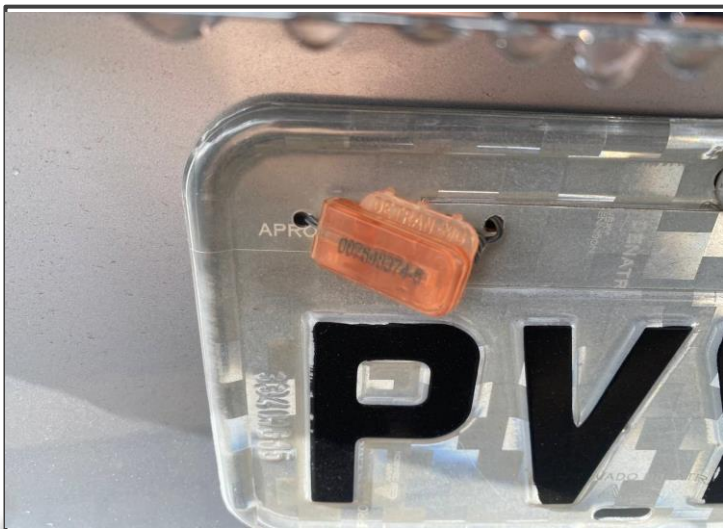
Lacre: Não Violado Placa: Refletiva

➡ Macro Foto do QR Code/Lacre da Placa

Situação da Placa: TROCAR A PLACA

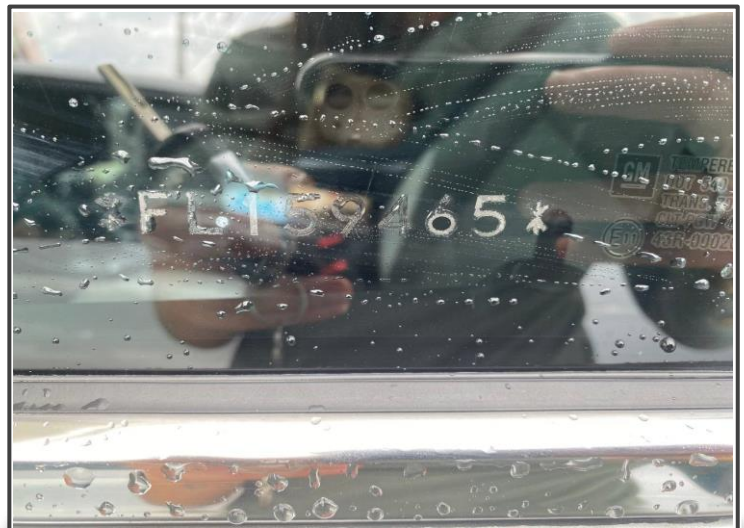
- Dianteiro (Para-Brisas) ✓ Vidro Original.
- Porta Diant. Esquerda: ✓ Vidro Original.
- Porta Tras. Esquerda: ✓ Vidro Original.
- Lateral Tras. Esquerda: ✓ Vidros Inexistentes.
- Vidro Traseiro: ✓ Vidro Original.
- Porta Diant. Direita: ✓ Vidro Original.
- Porta Tras. Direita: ✓ Vidro Original.
- Lateral Tras. Direita: ✓ Vidros Inexistentes.

→ Foto da Gravação do Vidro Para-Brisas
