## LAUDO CAUTELAR VEICULAR - PEQUENO PORTE

| Marca/Modelo: | VW/T CROSS CL TSI AD | | |
| Número do Chassi: | 9BWBH6BF9M4037848 | | |

### Conclusão do Laudo: VEÍCULO APROVADO COM OBSERVAÇÕES

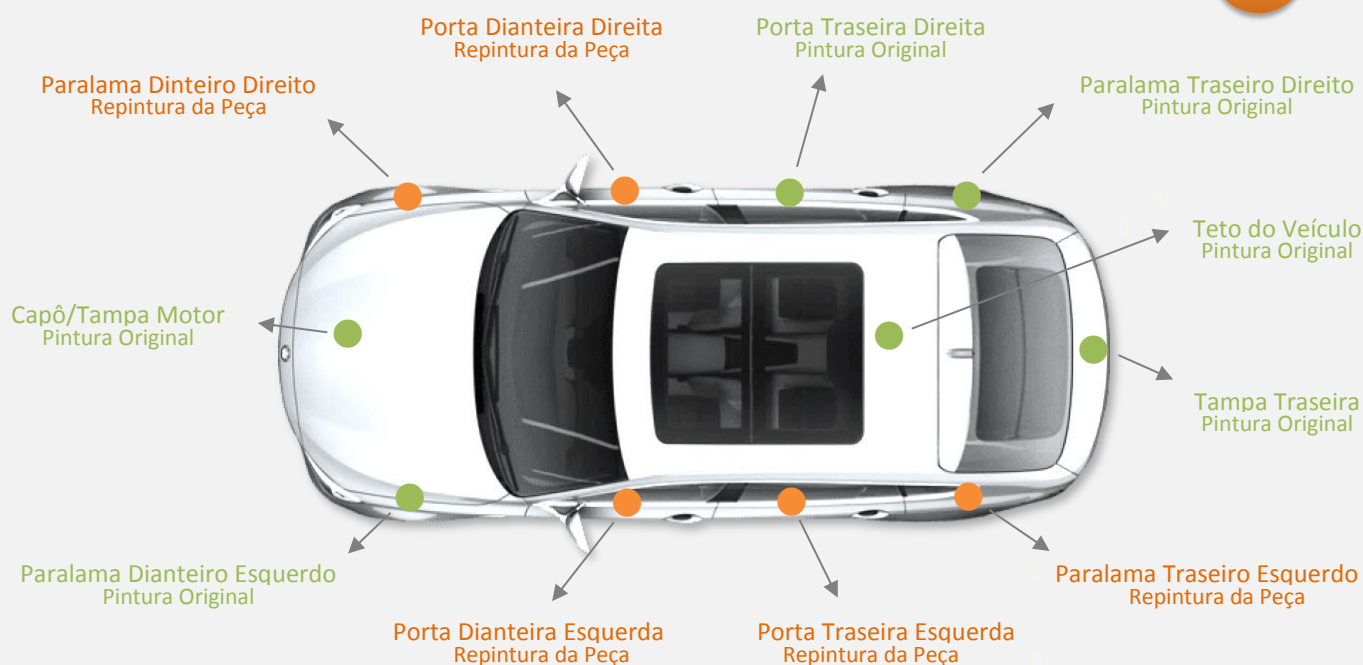
## Detalhe do Teste de Pintura

Observações: VEÍCULO POSSUI REPINTURA NAS DUAS PORTAS LADO ESQUERDO, PARALAMA TRASEIRO ESQUERDO, PORTA DIANTEIRA DIREITA E PARALAMA DIANTEIRO DIREITO.

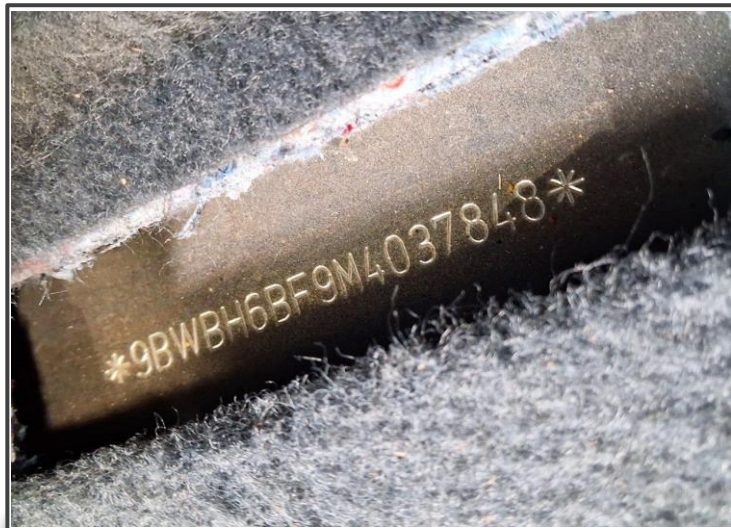
Macro Foto Nº Chassi: **9BWBH6BF9M4037848**

- ✓ NÃO Apresentava Indícios Evidentes de Adulteração (Chassi ORIGINAL).
- ✓ Efetuada a Pesquisa da Ficha de Montagem do Veículo; Constata-se que o Chassi era Original de Fábrica.

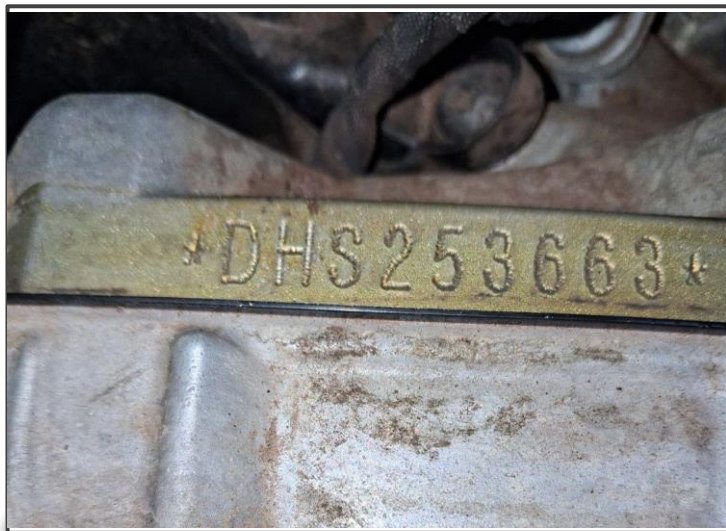
Foto do Número do Motor: **DHS253663**

- ✓ NÃO Apresentava Indícios Evidentes de Adulteração.
- ✓ Motor em Conformidade com a BIN (Base de Identificação Nacional).

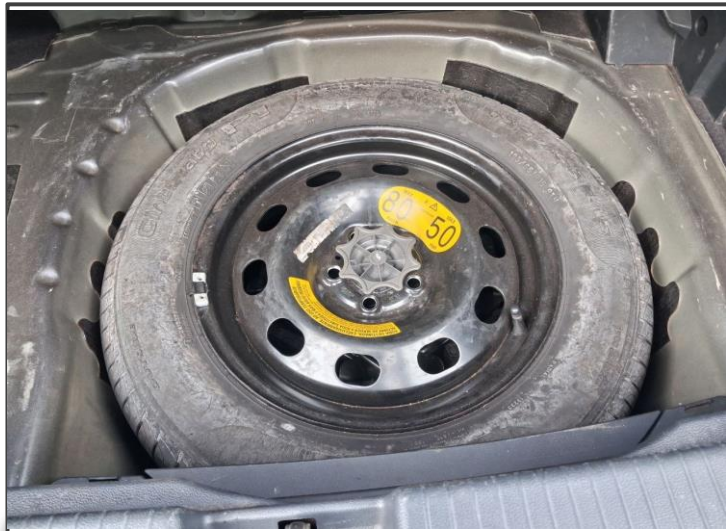
Itens Obrigatórios: Equipamentos Obrigatórios OK

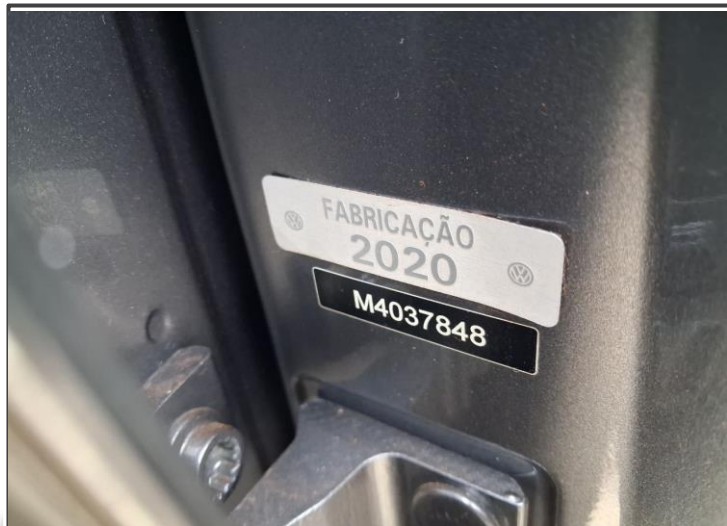
➡ Etiqueta Obrigatória da Coluna da Porta

Coluna da Porta: ✓ Etiqueta Original. Compartimento do Motor: ✓ Etiqueta Original.
