## LAUDO CAUTELAR VEICULAR - PEQUENO PORTE

| Placa: | QUQ2G12 | Estado: | MG |
| Marca/Modelo: | FORD/KA SE 1.0 HA C | | |
| Número do Chassi: | 9BFZH55L3L8412196 | | |

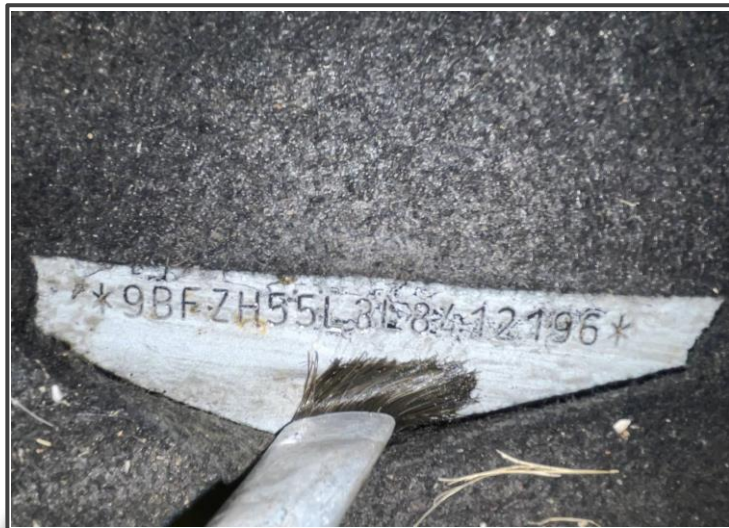
Macro Foto Nº Chassi: **9BFZH55L3L8412196**

- ✓ NÃO Apresentava Indícios Evidentes de Adulteração (Chassi ORIGINAL).
- ✓ Efetuada a Pesquisa da Ficha de Montagem do Veículo; Constata-se que o Chassi era Original de Fábrica.

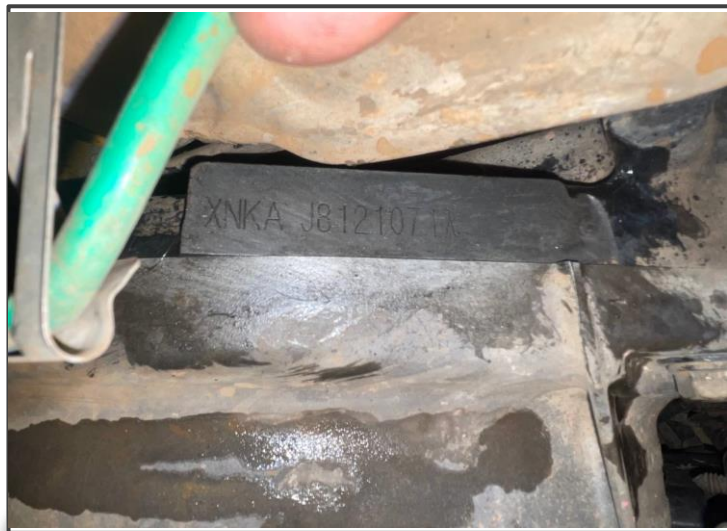
Foto do Número do Motor: **XNKAJ8121071**

- ✓ NÃO Apresentava Indícios Evidentes de Adulteração.
- ✓ Motor DIVERGENTE com a BIN (Base de Identificação Nacional).

Observações: MOTOR TROCADO PORÉM JÁ REGULARIZADO NO CRLV.

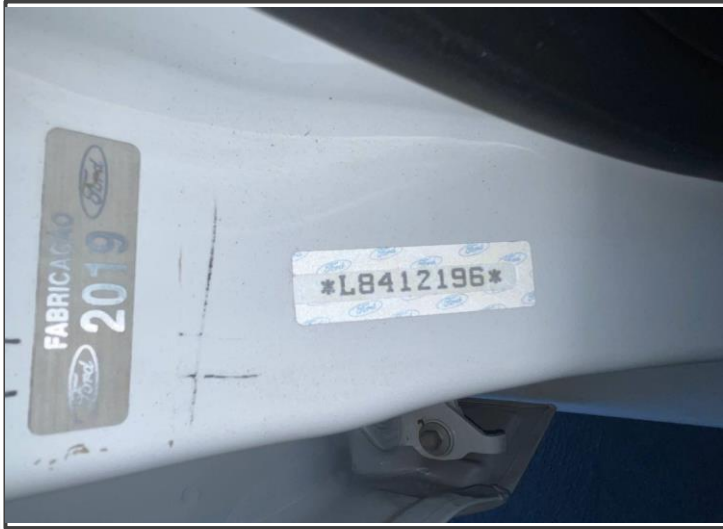
➔ Etiqueta Obrigatória da Coluna da Porta

Coluna da Porta: ✓ Etiqueta Original. Compartimento do Motor: ✓ Etiqueta Original.

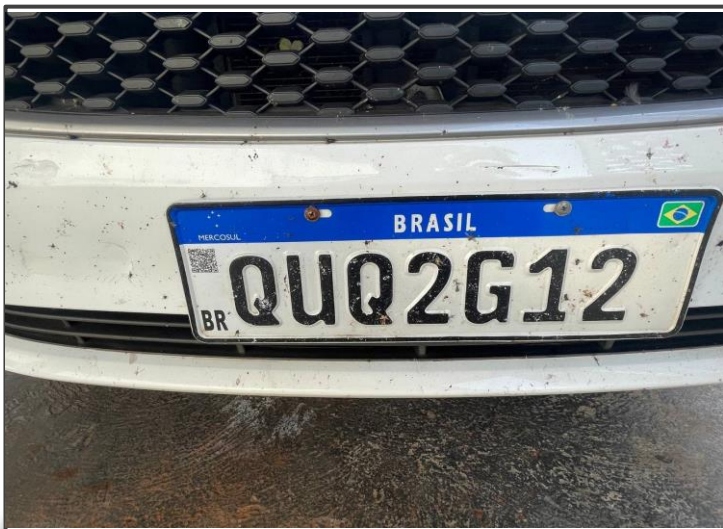
➔ Macro Foto do QR Code/Lacre da Placa

CRCODE: Não Violado Placa: Mercosul

Situação da Placa: A PLACA ESTÁ OK
