## LAUDO CAUTELAR VEICULAR - PEQUENO PORTE

| Placa: | PTP0G55 | Estado: | MG |
| Marca/Modelo: | I/CHEV EQUINOX LT | | |

DG VISTORIAS VEICULARES LTDA - EMPRESA CREDENCIADA DE VISTORIA (ECV) - PORTARIA CET ECVS 1290

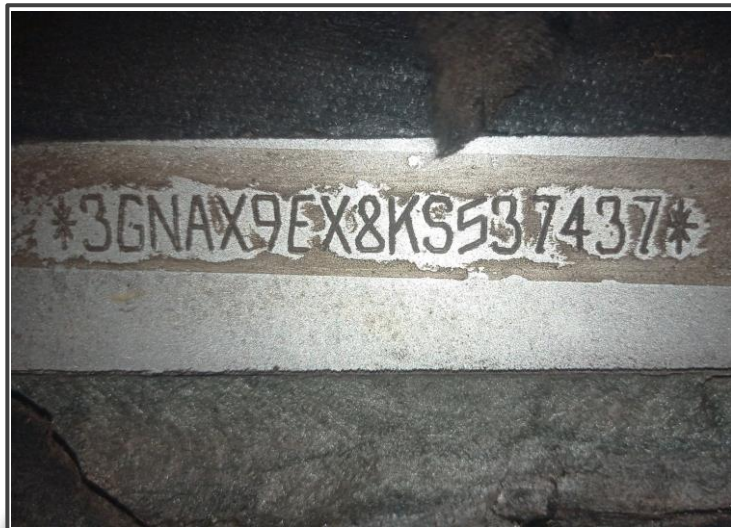
Macro Foto Nº Chassi: **3GNAX9EX8KS537437**

- ✓ NÃO Apresentava Indícios Evidentes de Adulteração (Chassi ORIGINAL).
- ✓ Efetuada a Pesquisa da Ficha de Montagem do Veículo; Constatou-se que o Chassi era Original de Fábrica.

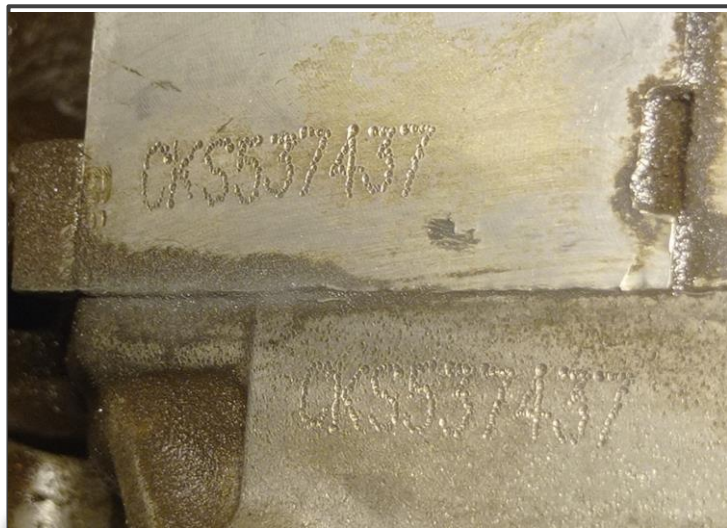
Foto do Número do Motor: **CKS537437**

- ✓ NÃO Apresentava Indícios Evidentes de Adulteração.
- ✓ Motor em Conformidade com a BIN (Base de Identificação Nacional).

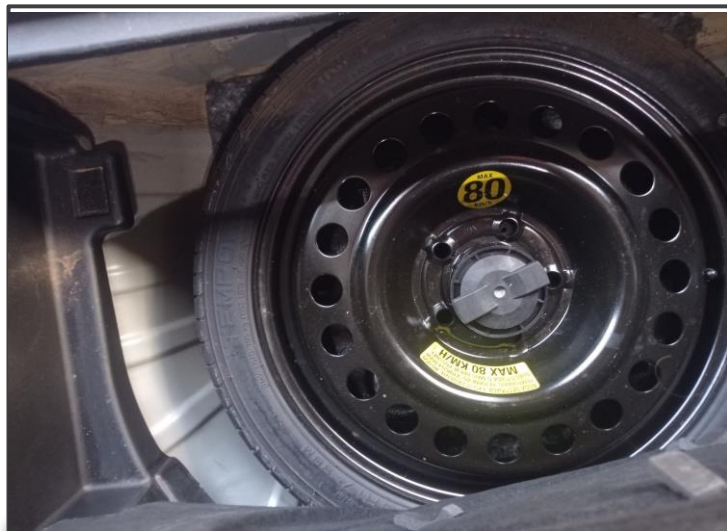
Itens Obrigatórios: Equipamentos Obrigatórios OK

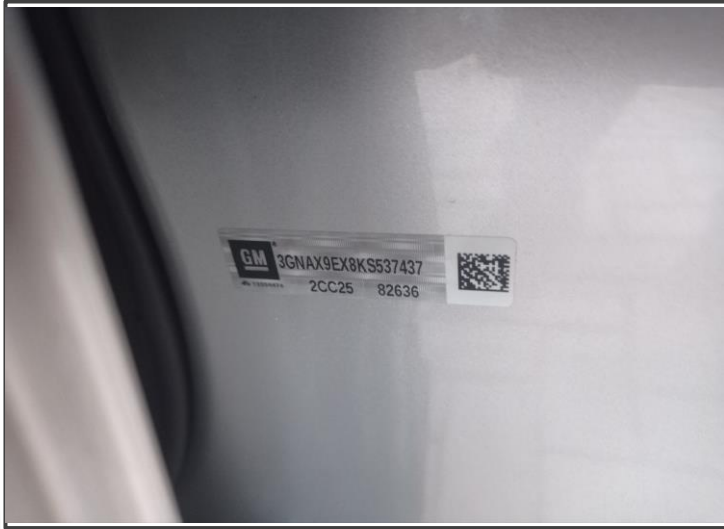
➡ Etiqueta Obrigatória da Coluna da Porta

Coluna da Porta: ✓ Etiqueta Original. Compartimento do Motor: ✓ Etiqueta Original.

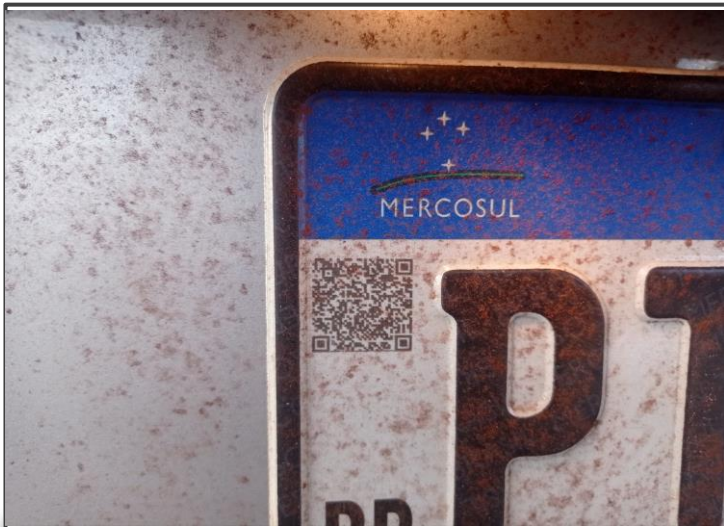
➡ Macro Foto do QR Code/Lacre da Placa

CRCODE: Não Violado Placa: Mercosul
