## SITUAÇÃO GERAL

APROVADO

| NO. LAUDO: | 5744741 |

| MODELO: | FIAT/TORO ENDUR TURB AT6 |

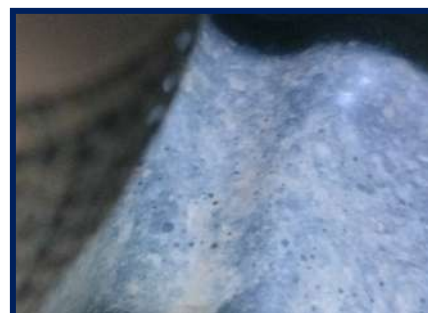
Motor

DENTRO DOS PADRÕES HABITUAIS DO FABRICANTE

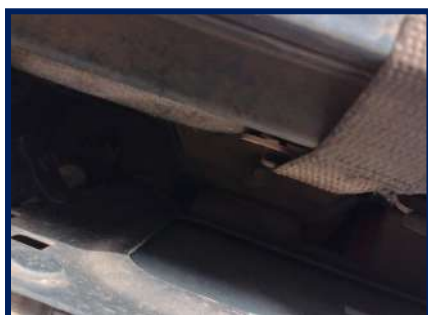
Câmbio

NUMERAÇÃO OBSTRUÍDA (ITEM EXCLUÍDO DO PARECER)

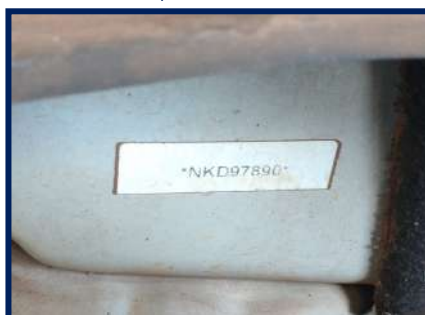
Etiqueta ETA Motor

ETA MOTOR : ETA DENTRO DOS PADRÕES / NUMERAÇÃO COINCIDE COM O CHASSI

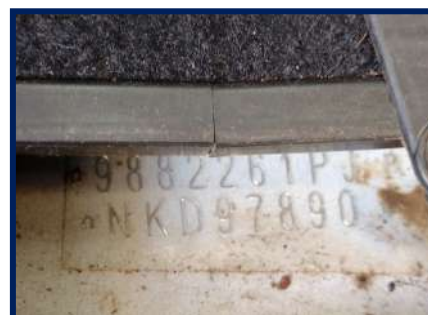
Chassi

NUMERAÇÃO IDENTIFICADORA : DENTRO DOS PADRÕES HABITUAIS DO FABRICANTE

CHAPA SUPORTE : REGIÃO ÍNTEGRA

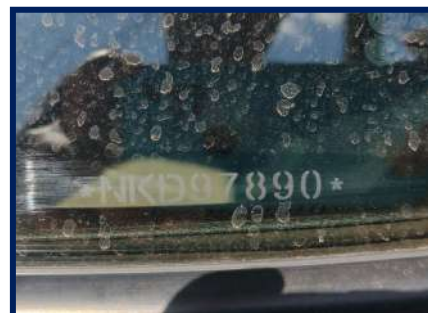
Gravação do vidro

GRAVAÇÃO NÃO ORIGINAL / COINCIDE COM O CHASSI

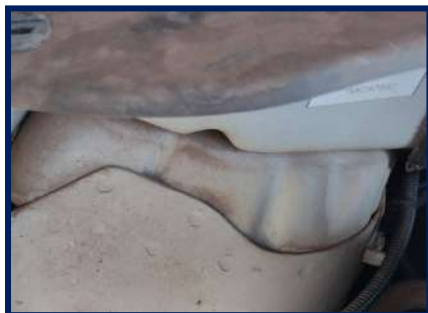
Torre amort diant/direita

SEM AVARIAS APARENTES

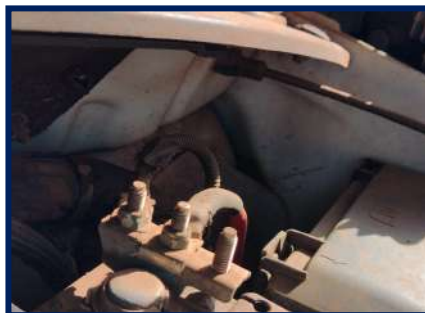
Torre amort diant/esquer

SEM AVARIAS APARENTES

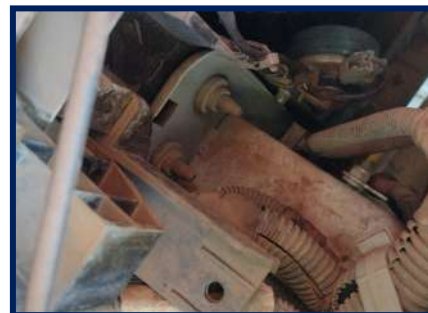
Longarina dianti/direita

SEM AVARIAS APARENTES

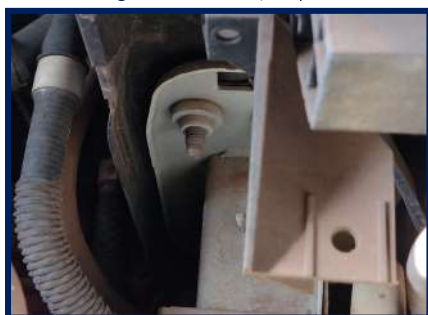
Longarina dianteira/esquerda

SEM AVARIAS APARENTES

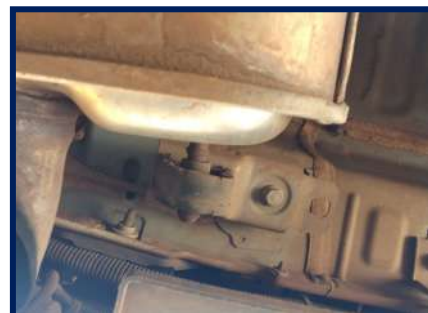
Longarina traseira/esquerda

SEM AVARIAS APARENTES

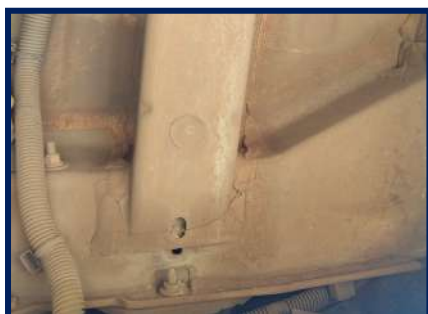
Longarina traseira/direita

SEM AVARIAS APARENTES
