## LAUDO CAUTELAR VEICULAR - PEQUENO PORTE

| Placa: | HMB3515 | Estado: | MG |
| Marca/Modelo: | VW/FOX 1.0 | | |

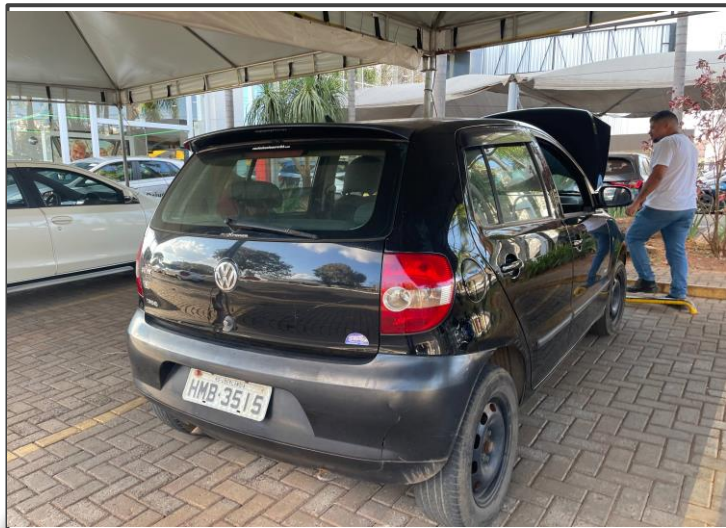
Foto da Traseira e da Placa: **HMB3515**

Situação da Placa: **TROCAR A PLACA**

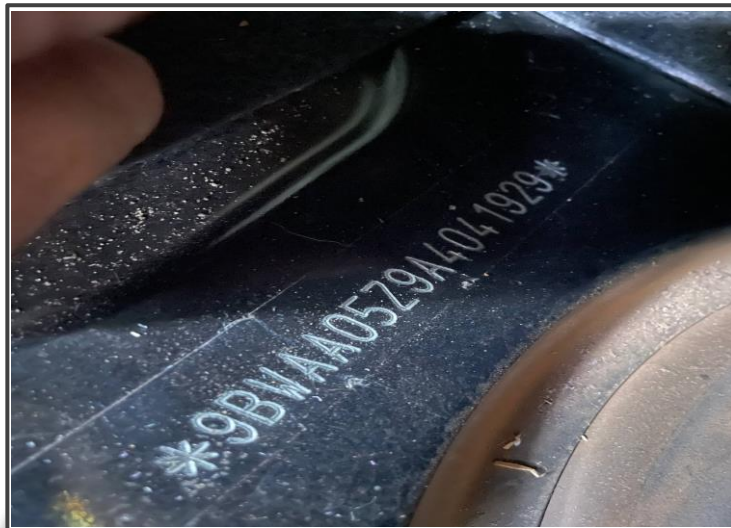
Macro Foto Nº Chassi: **9BWAA05Z9A4041929**

- ✓ NÃO Apresentava Indícios Evidentes de Adulteração (Chassi ORIGINAL).
- ✓ Efetuada a Pesquisa da Ficha de Montagem do Veículo; Constata-se que o Chassi era Original de Fábrica.

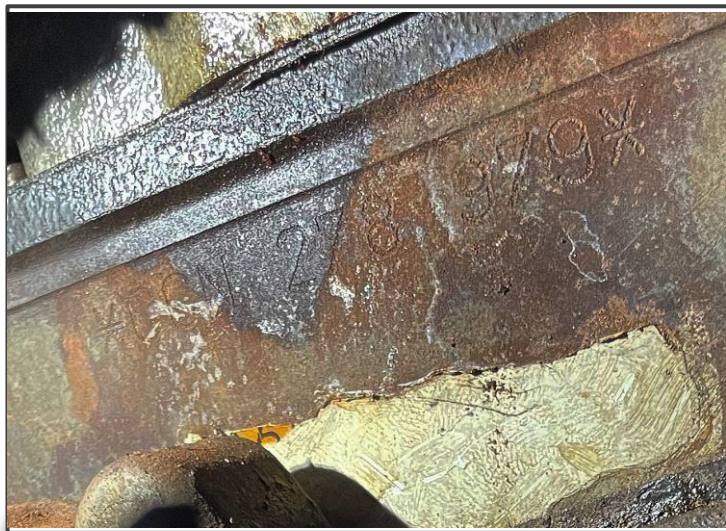
Foto do Número do Motor: **CCN278979**

- ✓ NÃO Apresentava Indícios Evidentes de Adulteração.
- ✓ Motor em Conformidade com a BIN (Base de Identificação Nacional).

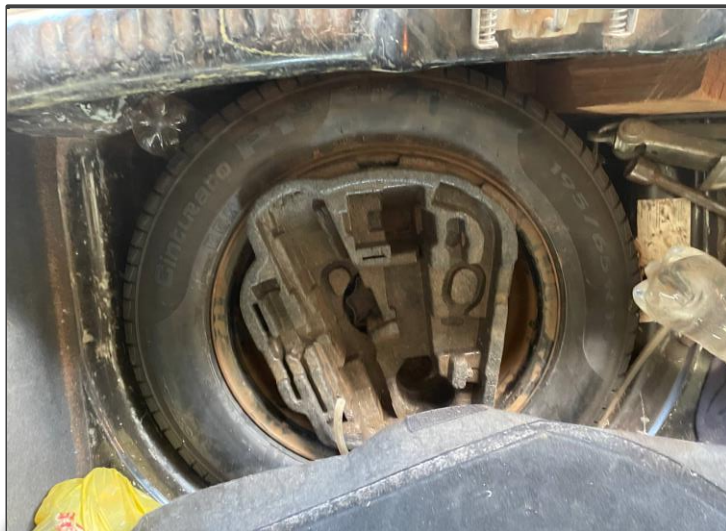
Itens Obrigatórios: Equipamentos Obrigatórios OK

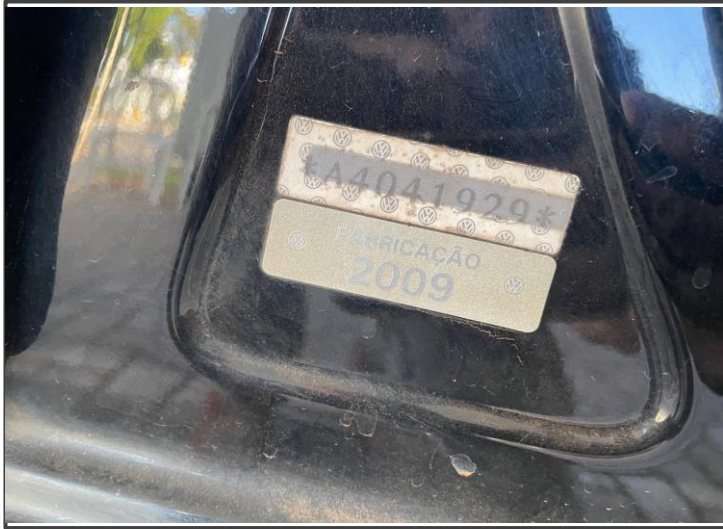
➔ Etiqueta Obrigatória da Coluna da Porta

Coluna da Porta: ✓ Etiqueta Original.

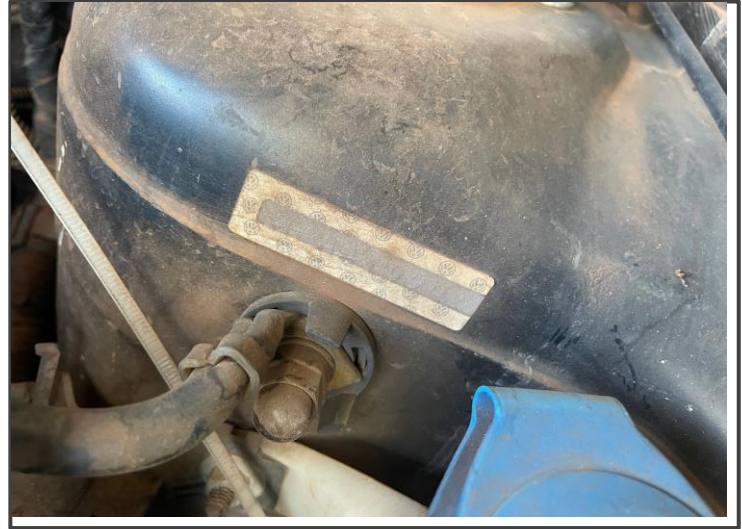
➔ Etiqueta Obrigatória do Compartimento do Motor

Compartimento do Motor: ✗ Etiqueta com Núcleo Ilegível.

Restrição: ETIQUETA DO COMPARTIMENTO DO MOTOR ILEGÍVEL, SENDO NECESSÁRIO A REGULARIZAÇÃO.
