## LAUDO CAUTELAR VEICULAR - PEQUENO PORTE

| Marca/Modelo: | I/FORD RANGER XLT CD4M32 | | |

## Conclusão do Laudo: VEÍCULO APROVADO COM RESTRIÇÃO

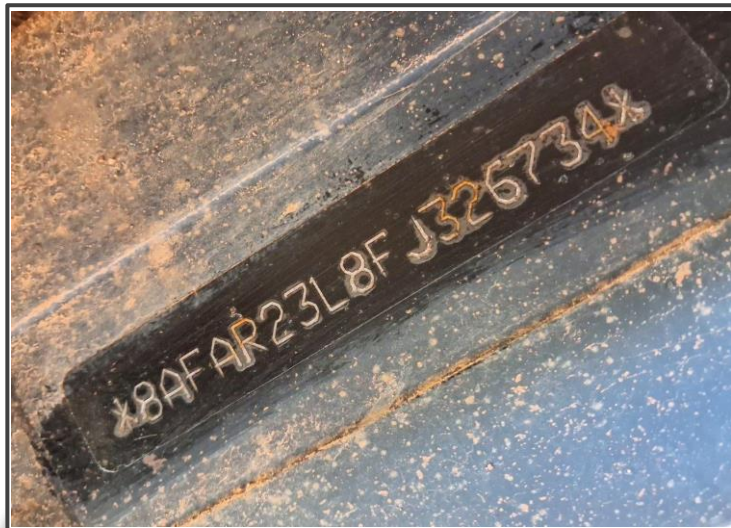
Macro Foto Nº Chassi: **8AFAR23L8FJ326734**

- ✓ NÃO Apresentava Indícios Evidentes de Adulteração (Chassi ORIGINAL).
- ✓ Efetuada a Pesquisa da Ficha de Montagem do Veículo; Constatou-se que o Chassi era Original de Fábrica.

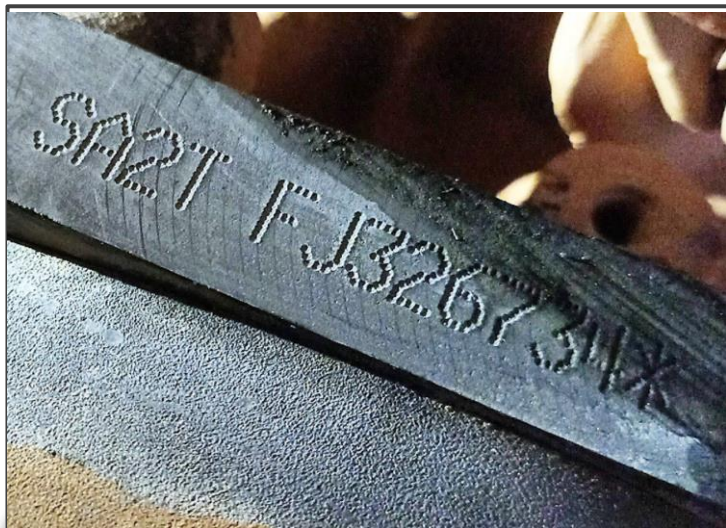
Foto do Número do Motor: **SA2TFJ326734**

- ✓ NÃO Apresentava Indícios Evidentes de Adulteração.
- ✓ Motor em Conformidade com a BIN (Base de Identificação Nacional).

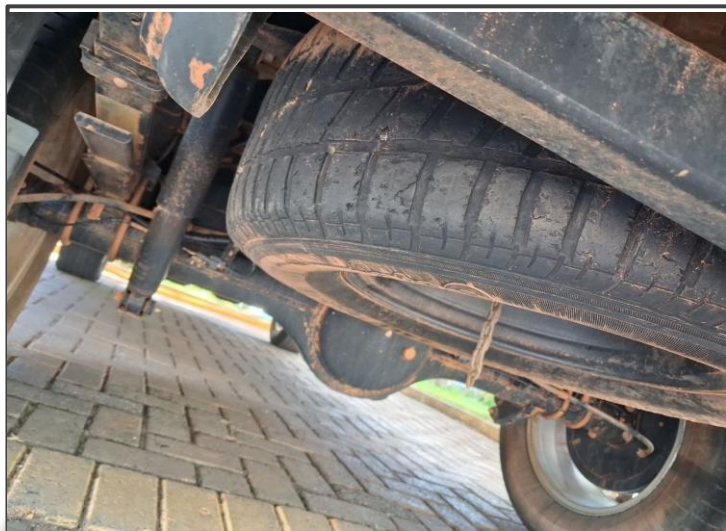
Itens Obrigatórios: Equipamentos Obrigatórios OK

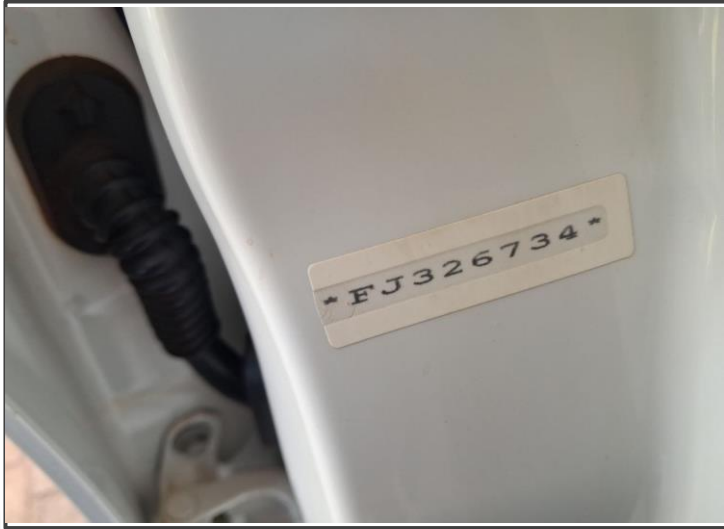
➡ Etiqueta Obrigatória da Coluna da Porta

Coluna da Porta: ✓ Etiqueta Original. Compartimento do Motor: ✓ Etiqueta Original.

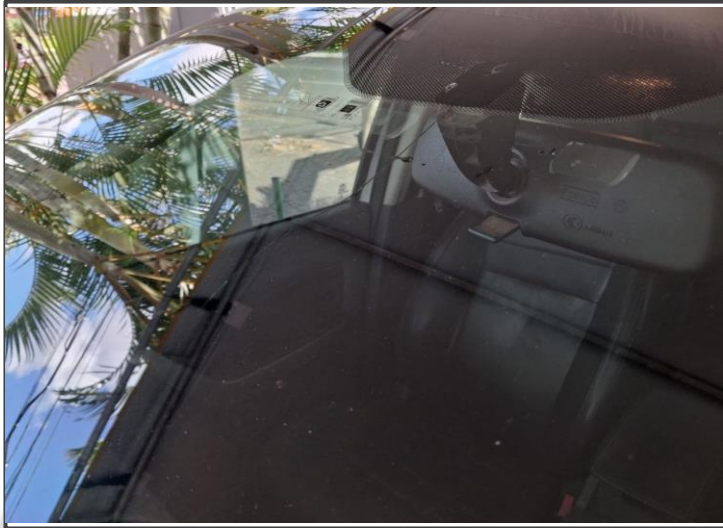
➡ Foto das Condições do vidro dianteiro (Para-brisa)

Observações: VEÍCULO POSSUI RETOQUES DE PINTURA . PARA BRISA TRINCADO CONFORME FOTO EM ANEXO, SENDO NECESSÁRIO A TROCA DO MESMO.
