Vistoria - 245514

28/05/2026

PLACA: JIP2H63

## Vistoria de Veículo

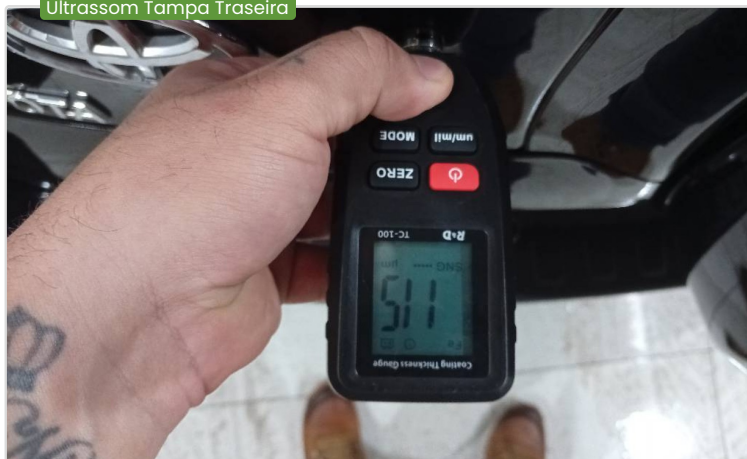
Ultrassom Tampa Traseira

| Item | Status |
|---|---|
| 14 Tampa Traseira | Nada Consta |

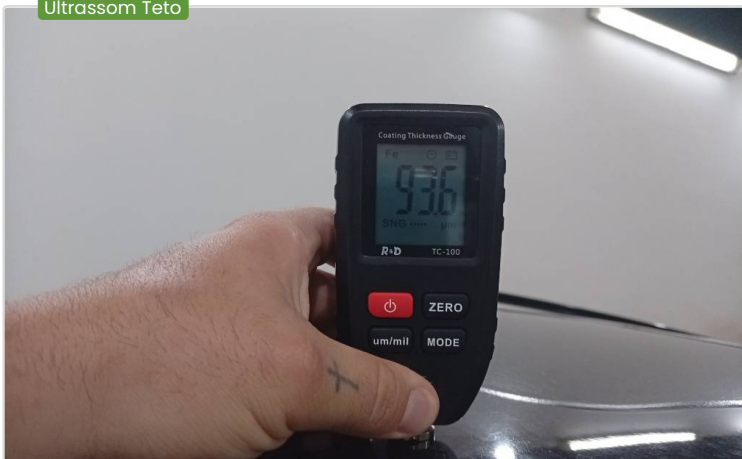
Ultrassom Teto

| Item | Status |
|---|---|
| 3 Teto | Nada Consta |

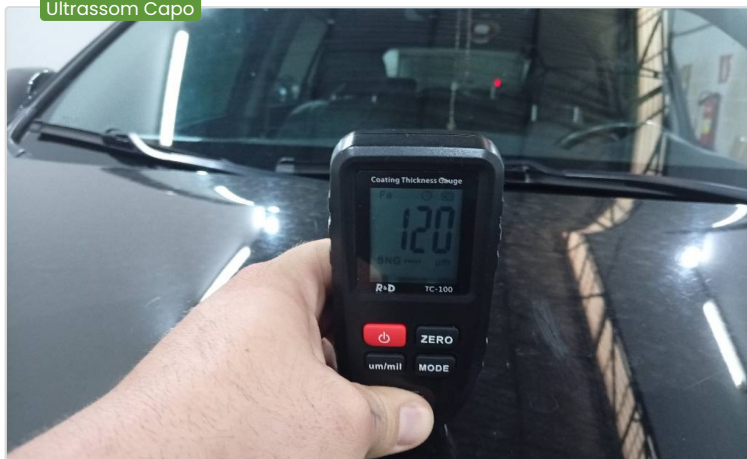
Ultrassom Capô

| Item | Status |
|---|---|
| 7 Capô | Nada Consta |

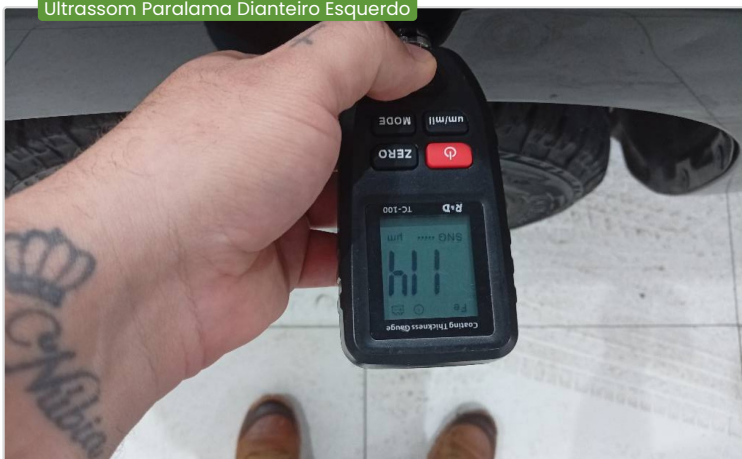
| Item | Status |
|---|---|
| 8 Paralamas Esquerdo | Avariado |

Ultrassom Paralamas Dianteiro Esquerdo

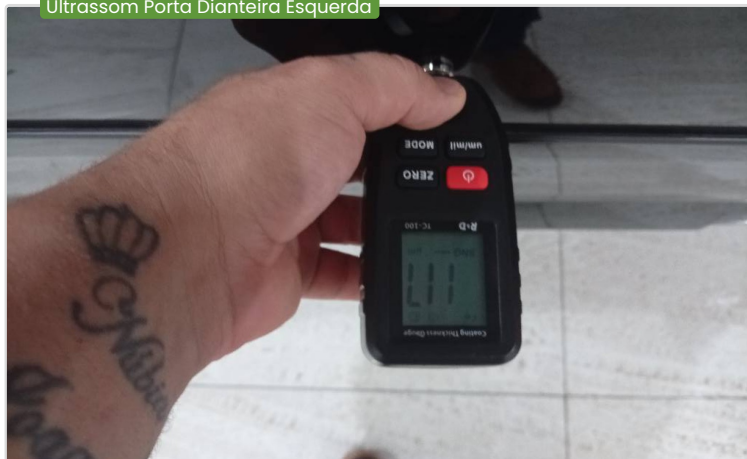
| Item | Status |
|---|---|
| 10 Porta Motorista | Repintura |

Ultrassom Porta Dianteira Esquerda

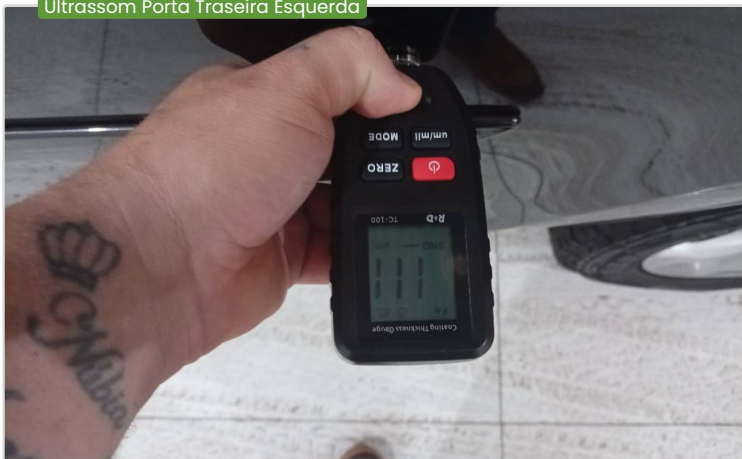
| Item | Status |
|---|---|
| 12 Porta Traseira / E | Avariado |

Ultrassom Porta Traseira Esquerda

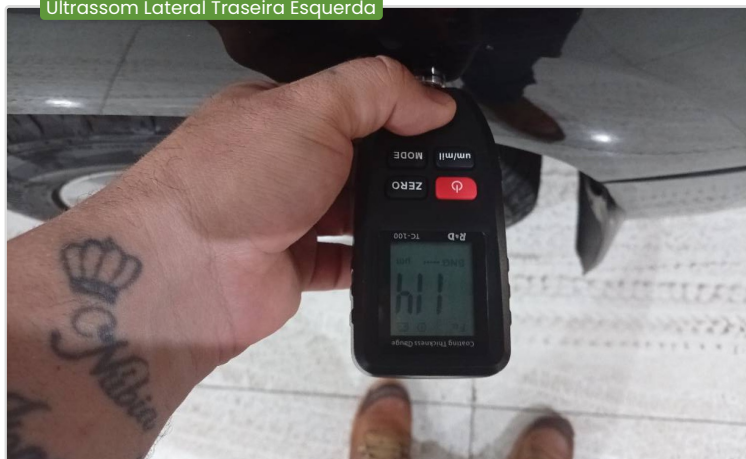
| Item | Status |
|---|---|
| 13 Paralamas Traseiro / E | Avariado |

Ultrassom Lateral Traseira Esquerda

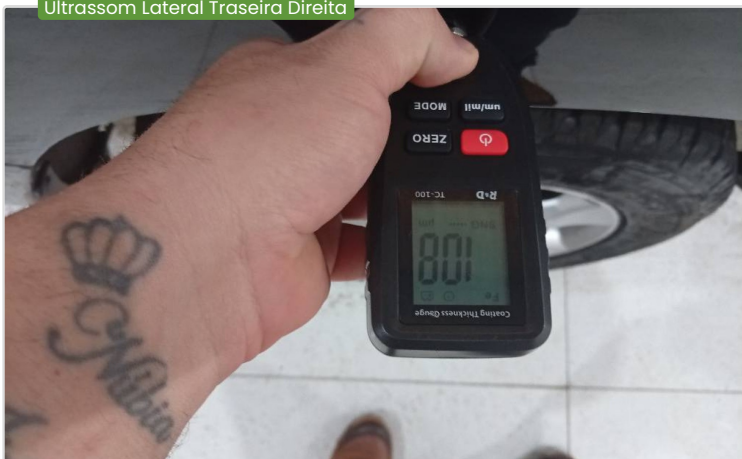
Ultrassom Lateral Traseira Direita

| Item | Status |
|---|---|
| 15 Paralamas Traseiro / D | Nada Consta |

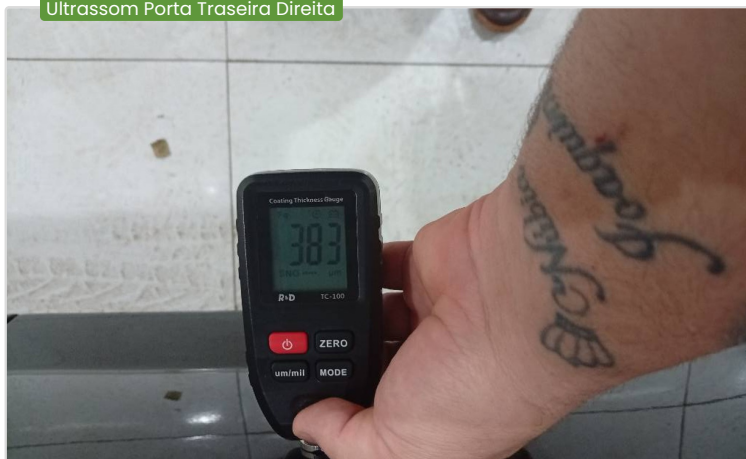
| Item | Status |
|---|---|
| 17 Porta Traseira / D | Recuperado |

Ultrassom Porta Traseira Direita

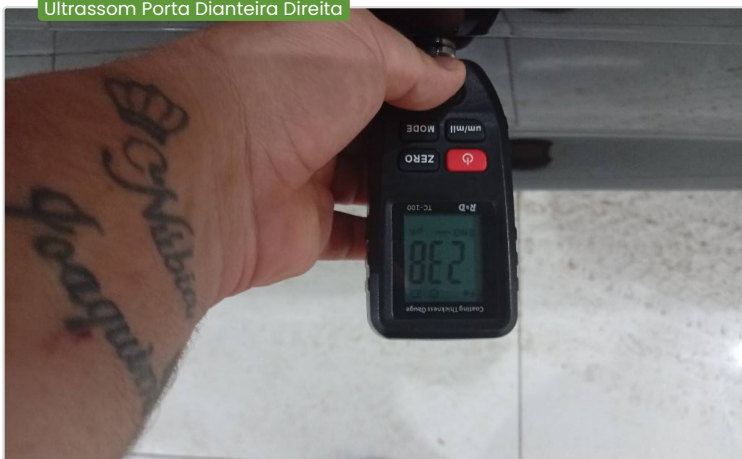
| Item | Status |
|---|---|
| 19 Porta Passageiro / D | Repintura |

Ultrassom Porta Dianteira Direita

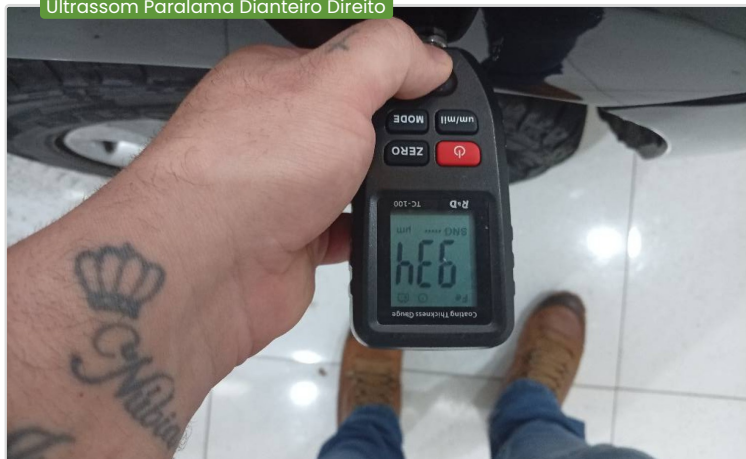
| Item | Status |
|---|---|
| 20 Paralamas Direito | Recuperado |

Ultrassom Paralamas Dianteiro Direito

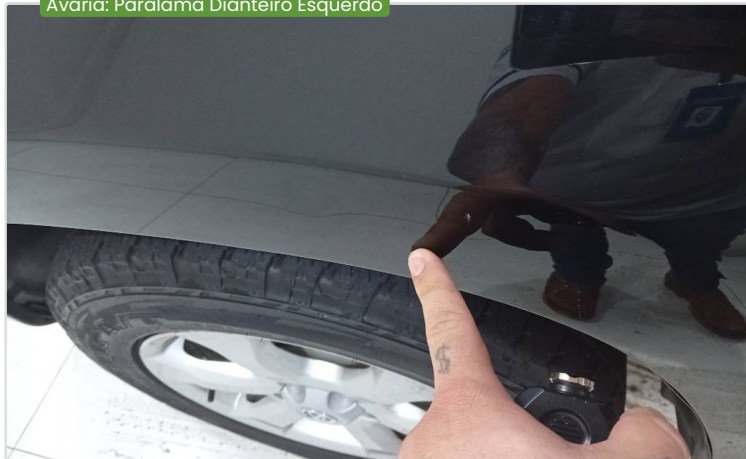
Avaria: Paralamas Dianteiro Esquerdo

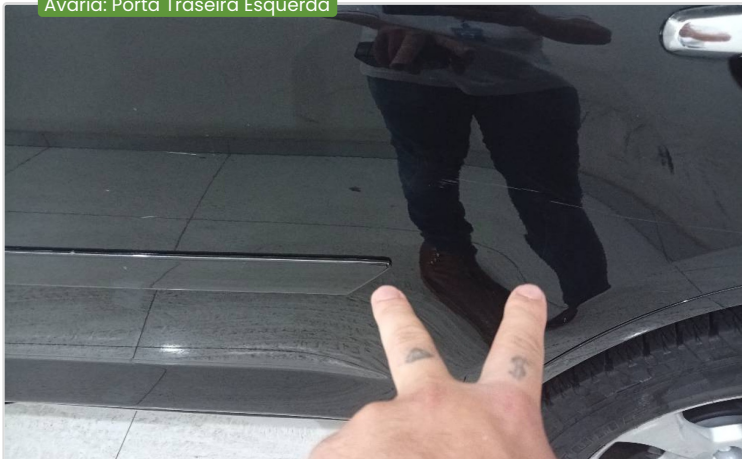
Avaria: Porta Traseira Esquerda

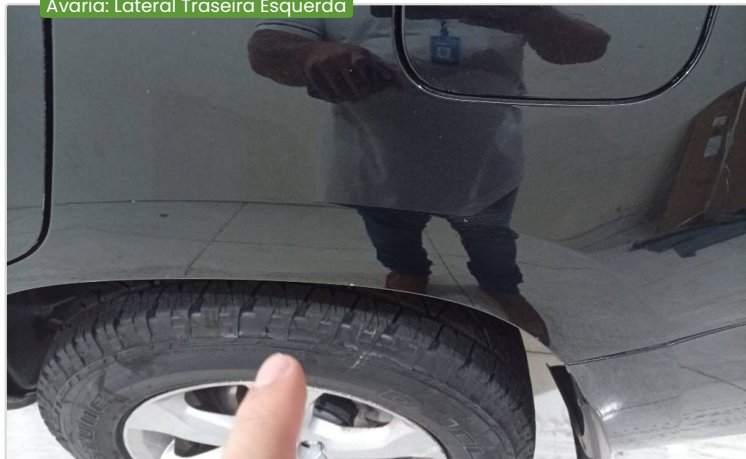
Avaria: Lateral Traseira Esquerda
