## LAUDO CAUTELAR VEICULAR - PEQUENO PORTE

| Marca/Modelo: | I/VW TIGUAN 2.0 TSI | | |

## DIANTE DE UMA ANALISE TÉCNICA CONSTATOU-SE QUE:

## Conclusão do Laudo: VEÍCULO APROVADO COM OBSERVAÇÕES

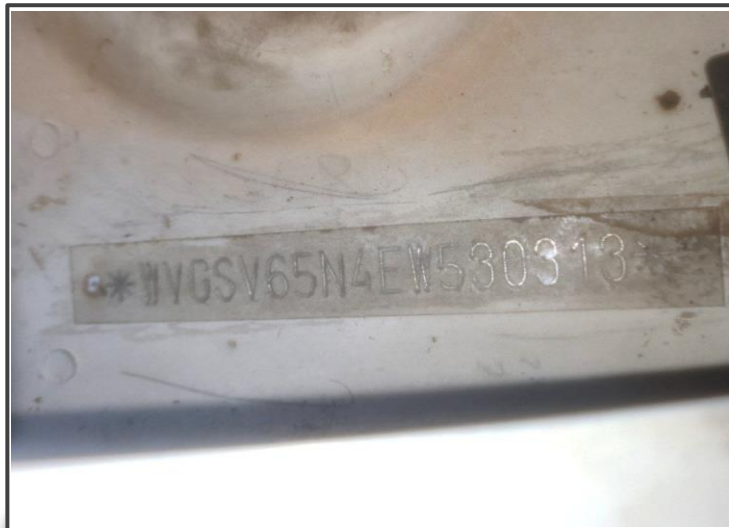
Macro Foto Nº Chassi: **WVGSV65N4EW530313**

- ✓ NÃO Apresentava Indícios Evidentes de Adulteração (Chassi ORIGINAL).
- ✓ Efetuada a Pesquisa da Ficha de Montagem do Veículo; Constata-se que o Chassi era Original de Fábrica.

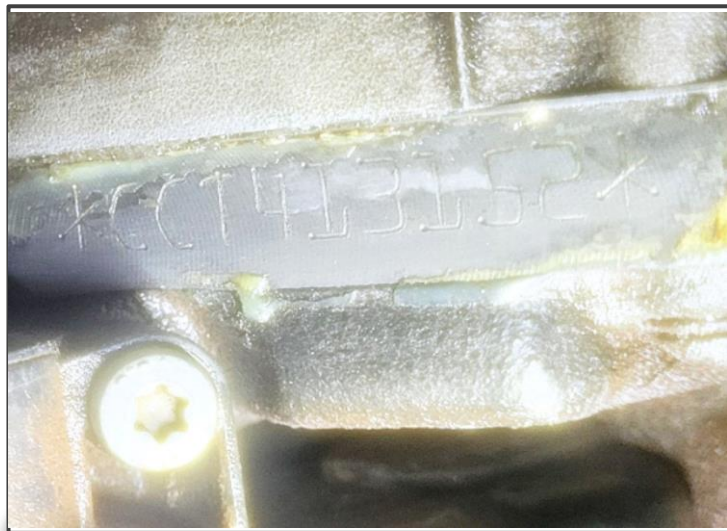
Foto do Número do Motor: **CCT413152**

- ✓ NÃO Apresentava Indícios Evidentes de Adulteração.
- ✓ Motor em Conformidade com a BIN (Base de Identificação Nacional).

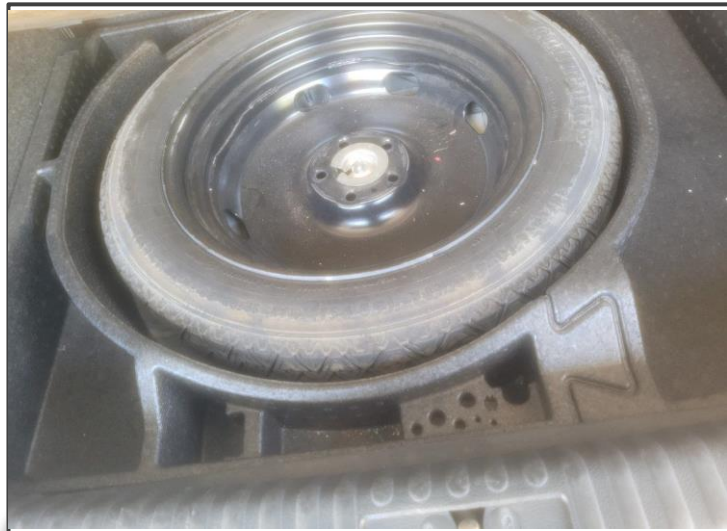
Itens Obrigatórios: Equipamentos Obrigatórios OK

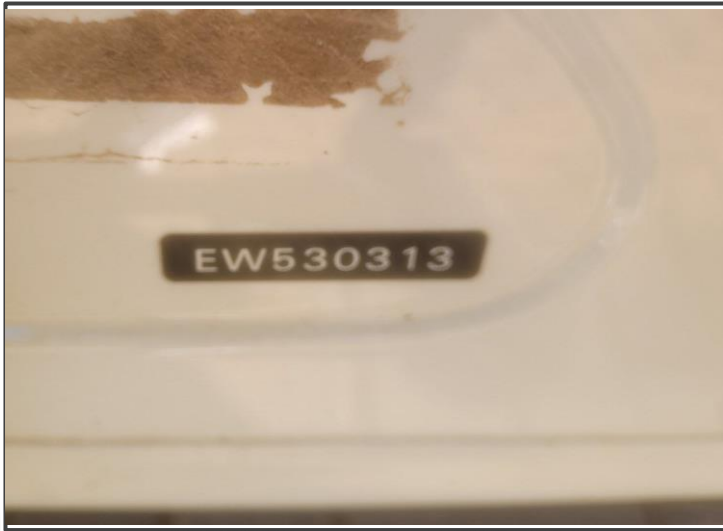
➡ Etiqueta Obrigatória da Coluna da Porta

Coluna da Porta: ✓ Etiqueta Original. Compartimento do Motor: ✓ Etiqueta Original.
