## LAUDO CAUTELAR VEICULAR - PEQUENO PORTE

| Placa: | TCX3H80 | Estado: | MG |
| Marca/Modelo: | HONDA/HR-V TOURING | | |
| Número do Chassi: | 93HRV3880SK215600 | | |

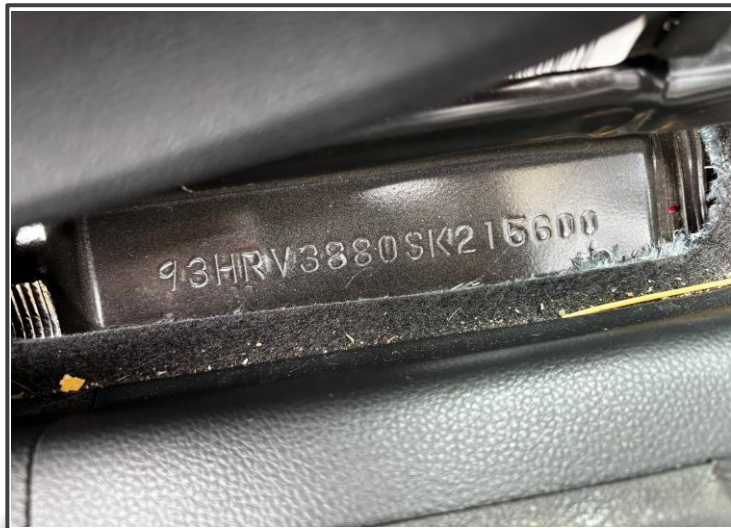
Macro Foto Nº Chassi: **93HRV3880SK215600**

- ✓ NÃO Apresentava Indícios Evidentes de Adulteração (Chassi ORIGINAL).
- ✓ Efetuada a Pesquisa da Ficha de Montagem do Veículo; Constata-se que o Chassi era Original de Fábrica.

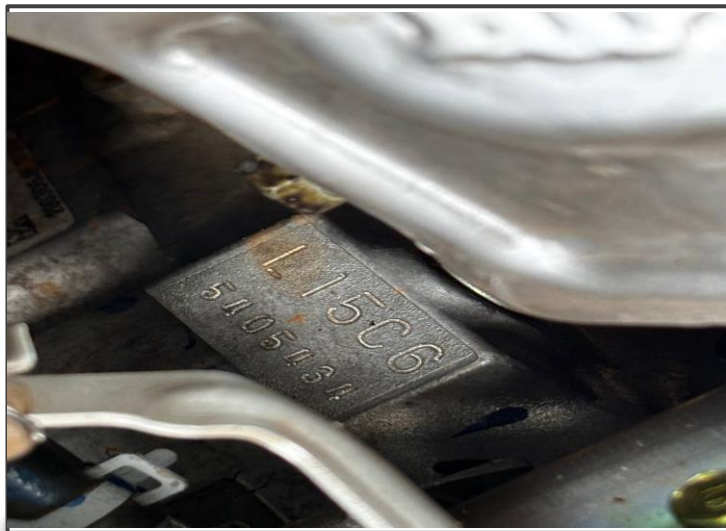
Foto do Número do Motor: **L15C65405434**

- ✓ NÃO Apresentava Indícios Evidentes de Adulteração.
- ✓ Motor em Conformidade com a BIN (Base de Identificação Nacional).

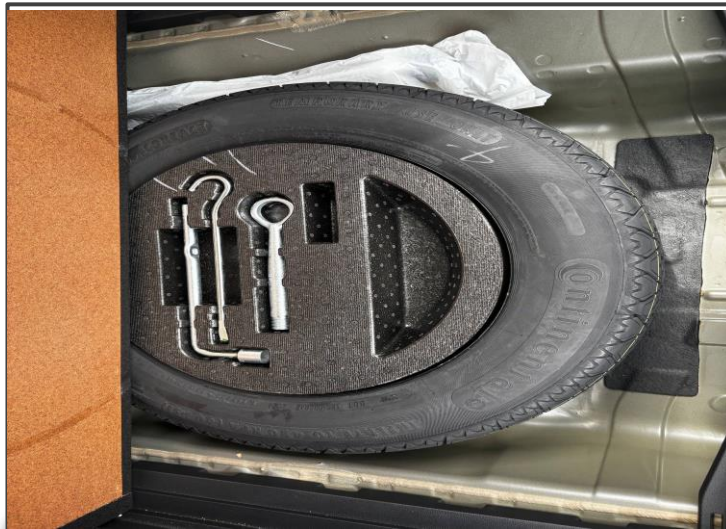
Itens Obrigatórios: Equipamentos Obrigatórios OK

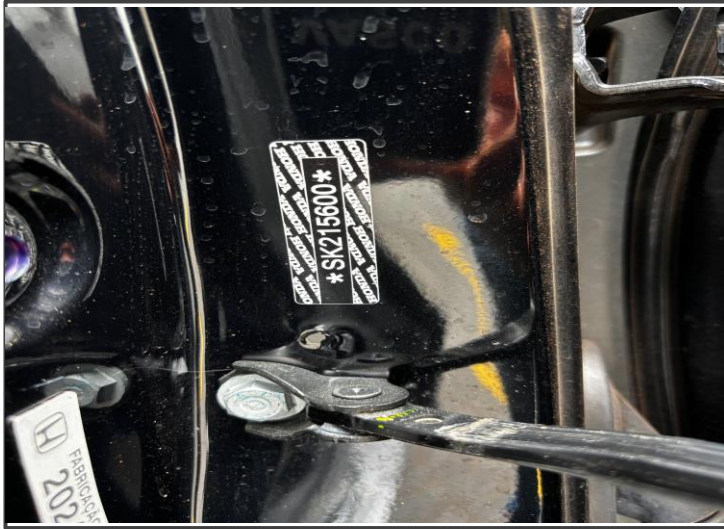
➔ Etiqueta Obrigatória da Coluna da Porta

Coluna da Porta: ✓ Etiqueta Original. Compartimento do Motor: ✓ Etiqueta Original.

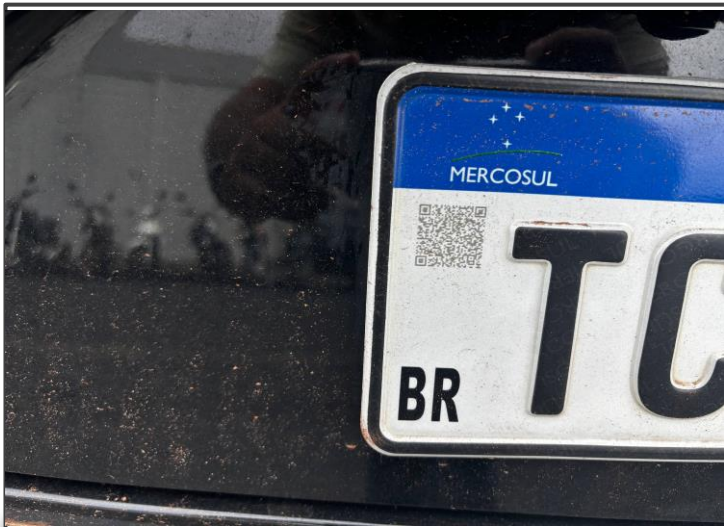
➔ Macro Foto do QR Code/Lacre da Placa

CRCode: Não Violado Placa: Mercosul

Situação da Placa: A PLACA ESTÁ OK

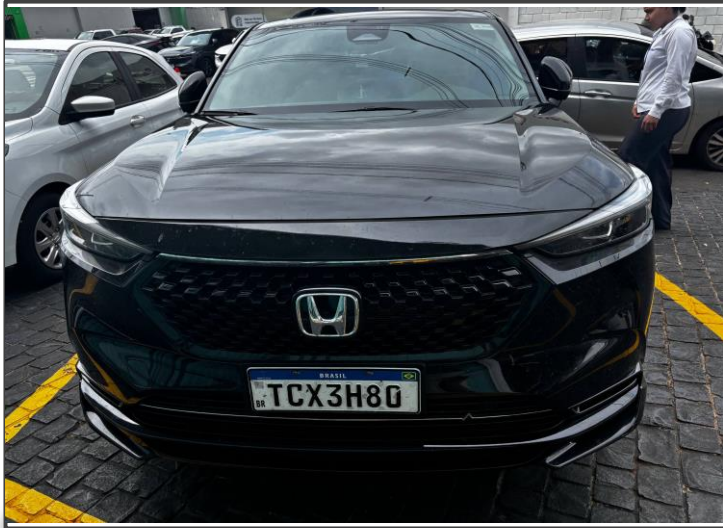
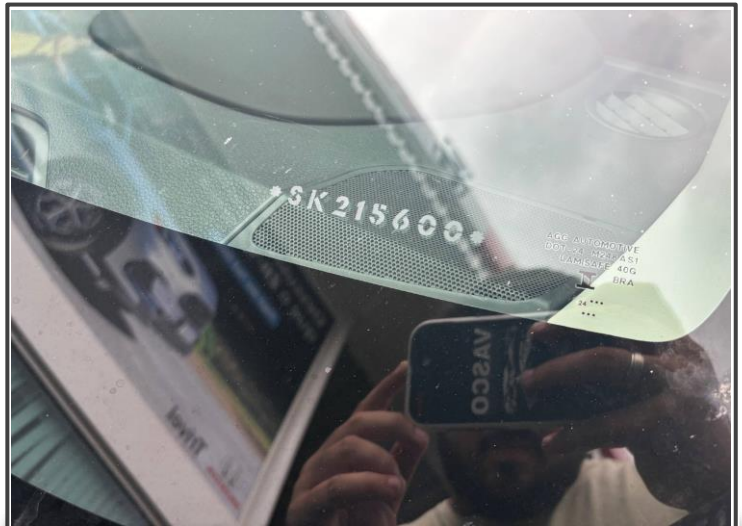
➡ Foto da Gravação do Vidro Para-Brisas

- Dianteiro (Para-Brisas) ⚠ Vidro Não Original (Grav. Paralela).
- Porta Diant. Esquerda: ✓ Vidro Original.
- Porta Tras. Esquerda: ✓ Vidro Original.
- Lateral Tras. Esquerda: ✓ Vidros Inexistentes.
- Vidro Traseiro: ✓ Vidro Original.
- Porta Diant. Direita: ✓ Vidro Original.
- Porta Tras. Direita: ✓ Vidro Original.
- Lateral Tras. Direita: ✓ Vidros Inexistentes.
