## LAUDO CAUTELAR VEICULAR - PEQUENO PORTE

| Placa: | RTO9E82 | Estado: | MG |
| Marca/Modelo: | FIAT/PULSE IMPETUS TF200 | | |

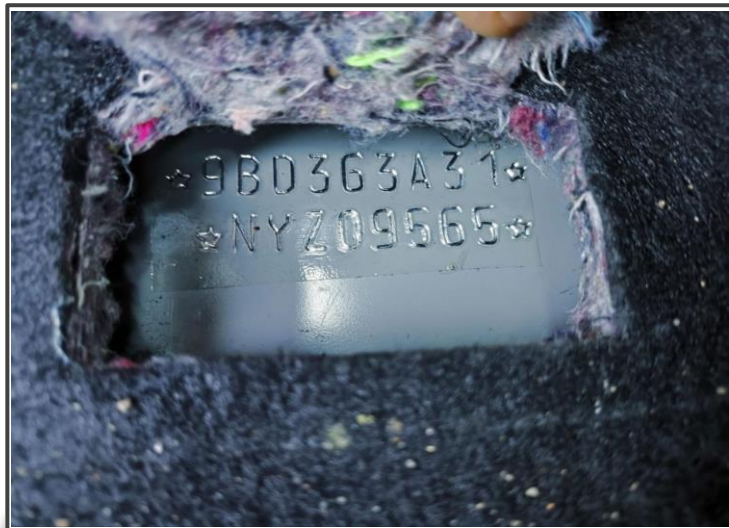
Macro Foto Nº Chassi: **9BD363A31NYZ09565**

- ✓ NÃO Apresentava Indícios Evidentes de Adulteração (Chassi ORIGINAL).
- ✓ Efetuada a Pesquisa da Ficha de Montagem do Veículo; Constatou-se que o Chassi era Original de Fábrica.

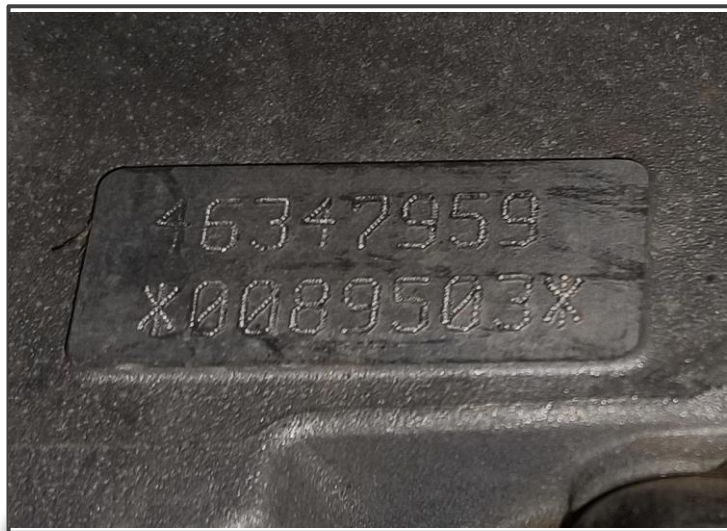
Foto do Número do Motor: **463479590089503**

- ✓ NÃO Apresentava Indícios Evidentes de Adulteração.
- ✓ Motor em Conformidade com a BIN (Base de Identificação Nacional).

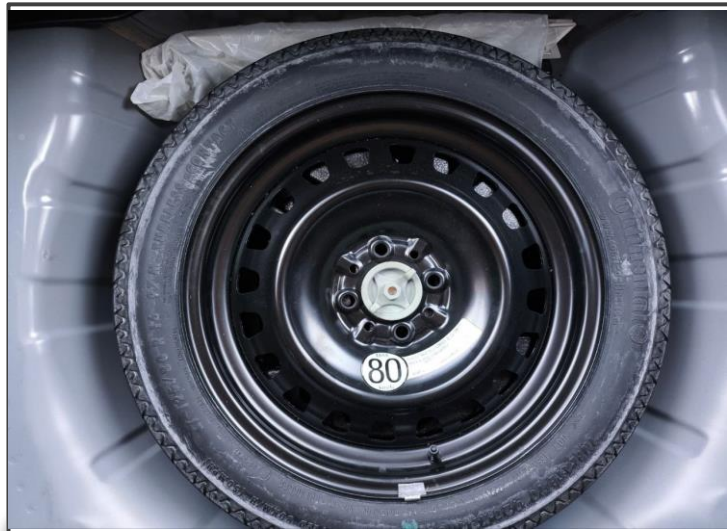
Itens Obrigatórios: Equipamentos Obrigatórios OK

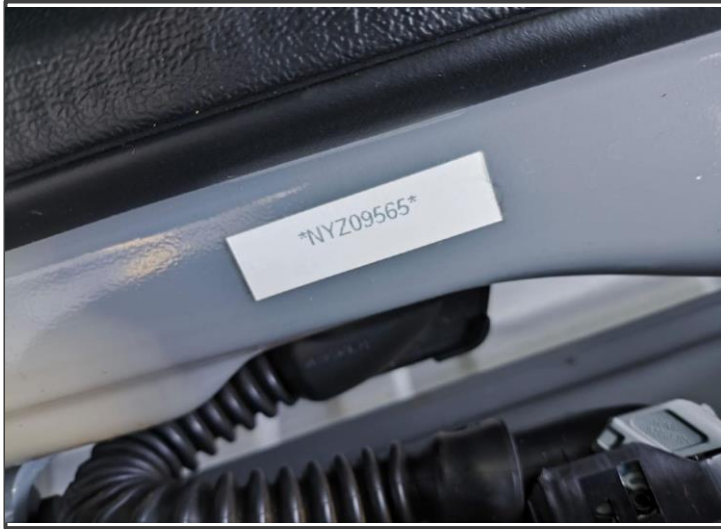
→ Etiqueta Obrigatória da Coluna da Porta

Coluna da Porta: ✓ Etiqueta Original. Compartimento do Motor: ✓ Etiqueta Original.

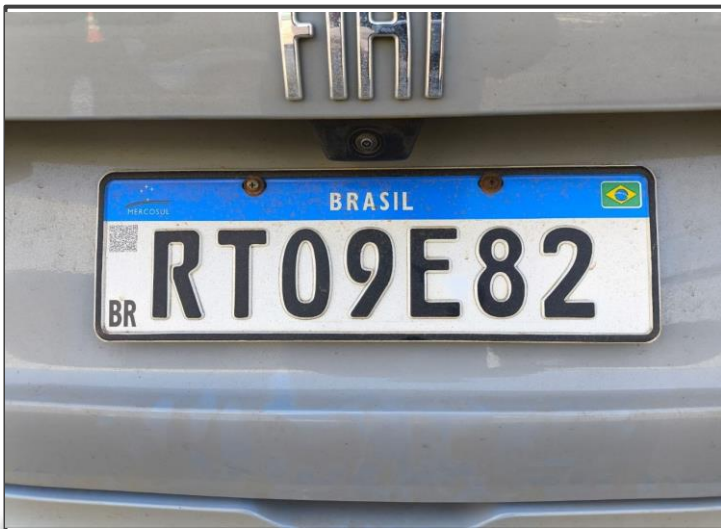
→ Macro Foto do QR Code/Lacre da Placa

CRCode: Não Violado Placa: Mercosul

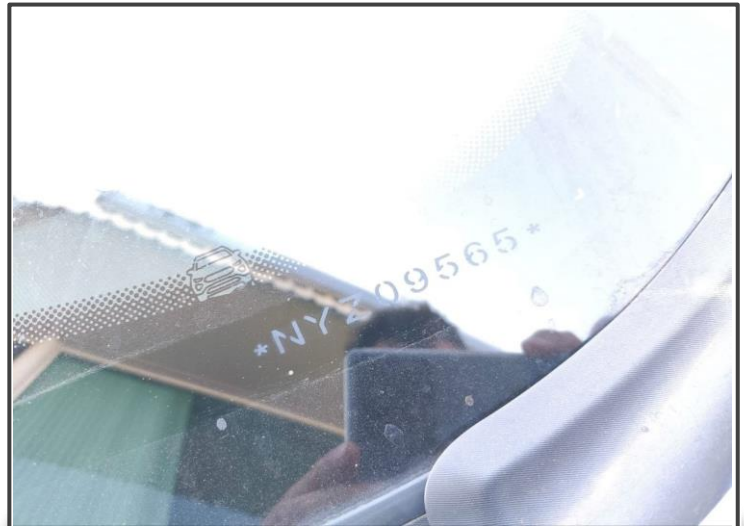
➡ Foto da Gravação do Vidro Para-Brisas

Dianteiro (Para-Brisas) ✓ Vidro Original.  
Porta Diant. Esquerda: ✓ Vidro Original.  
Porta Tras. Esquerda: ✓ Vidro Original.  
Lateral Tras. Esquerda: ✓ Vidros Inexistentes.  
Vidro Traseiro: ✓ Vidro Original.  
Porta Diant. Direita: ✓ Vidro Original.  
Porta Tras. Direita: ✓ Vidro Original.  
Lateral Tras. Direita: ✓ Vidros Inexistentes.
