## LAUDO CAUTELAR VEICULAR - PEQUENO PORTE

| Placa: | PAA9284 | Estado: | mg |
| Marca/Modelo: | VW/SAVEIRO CD HL MB | | |
| Número do Chassi: | 9BWJB45UXFP134005 | | |

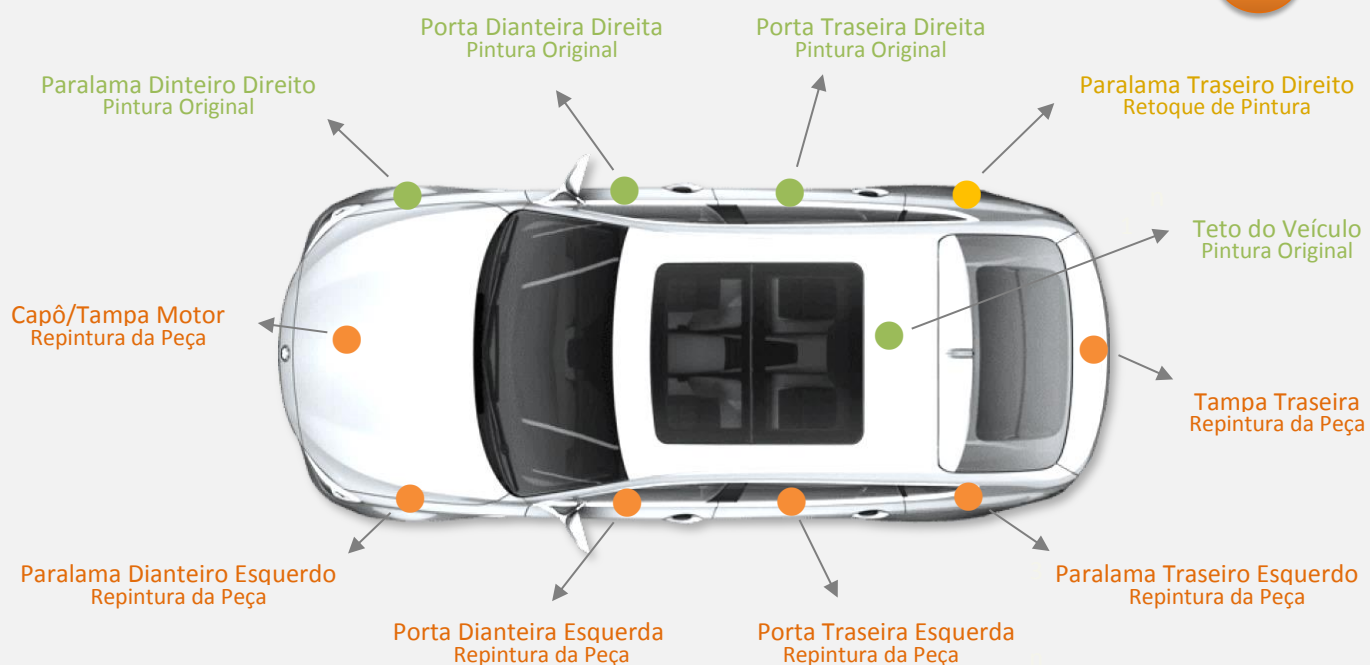
## Detalhe do Teste de Pintura

Observações: VEÍCULO POSSUI REPINTURA EM TODA LATERAL ESQUERDA, CAPÔ E TAMPA TRASEIRA. RETOQUE DE PINTURA NO PARALAMA TRASEIRO DIREITO.

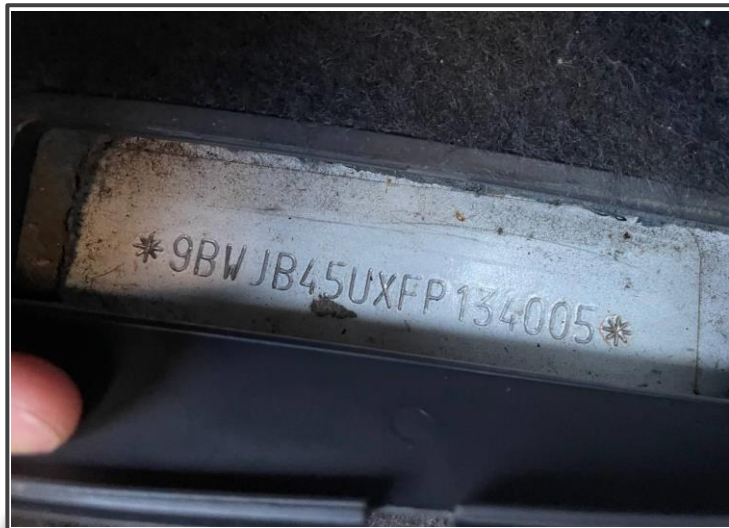
- ✓ NÃO Apresentava Indícios Evidentes de Adulteração (Chassi ORIGINAL).
- ✓ Efetuada a Pesquisa da Ficha de Montagem do Veículo; Constata-se que o Chassi era Original de Fábrica.

Macro Foto Nº Chassi: **9BWJB45UXFP134005**

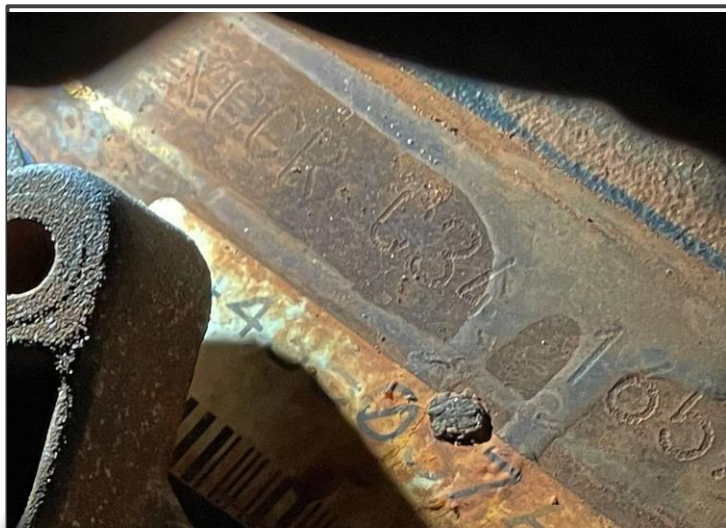
- ✓ NÃO Apresentava Indícios Evidentes de Adulteração.
- ✓ Motor em Conformidade com a BIN (Base de Identificação Nacional).

Foto do Número do Motor: **CCRC34165**

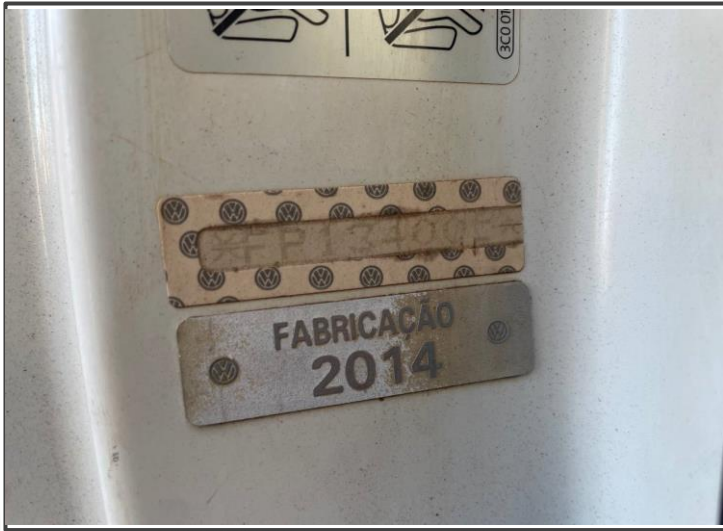
Coluna da Porta: ✓ Etiqueta Original. Compartimento do Motor: ✓ Etiqueta Original.

➡ Etiqueta Obrigatória da Coluna da Porta

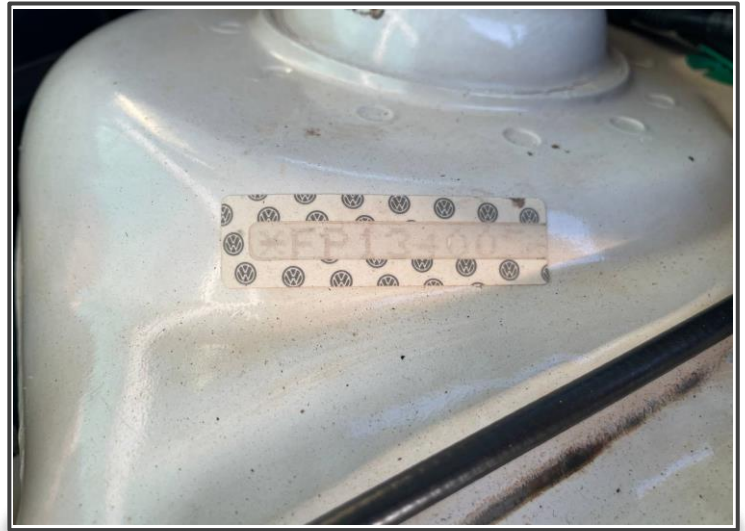
➡ Etiqueta Obrigatória do Compartimento do Motor

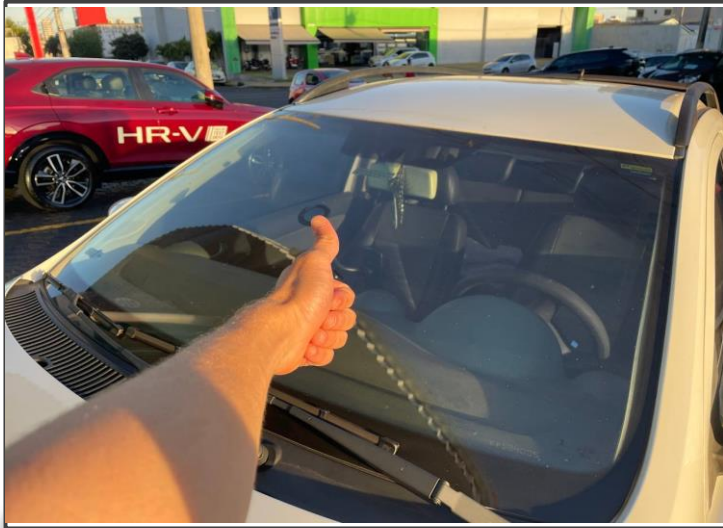
- Dianteiro (Para-Brisas) ⚠ Vidro Não Original (Grav. Paralela).
- Porta Diant. Esquerda: ✓ Vidro Original.
- Porta Tras. Esquerda: ✓ Vidro Original.
- Lateral Tras. Esquerda: ✓ Vidros Inexistentes.
- Vidro Traseiro: ✓ Vidro Original.
- Porta Diant. Direita: ✓ Vidro Original.
- Porta Tras. Direita: ✓ Vidro Original.
- Lateral Tras. Direita: ✓ Vidros Inexistentes.

➡ Foto das Condições do vidro dianteiro (Para-brisa)

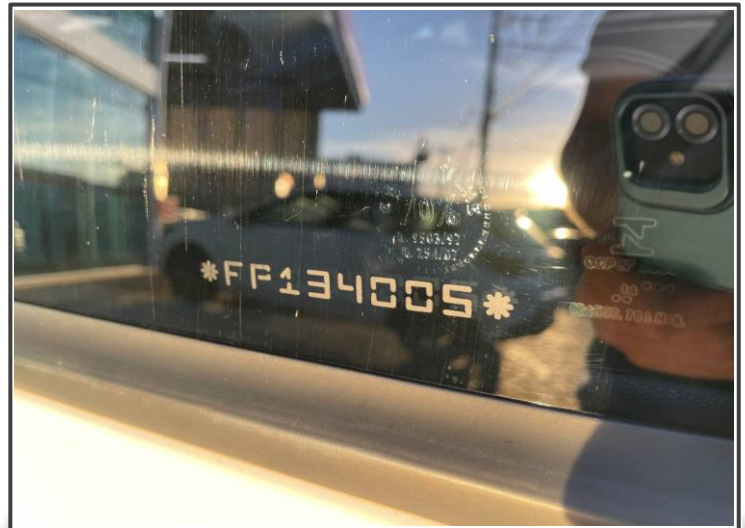
➡ Foto da Gravação do Vidro Para-Brisas
