## LAUDO CAUTELAR VEICULAR - PEQUENO PORTE

| Placa: | QPX7F94 | Estado: | MG |
| Marca/Modelo: | TOYOTA/COROLLA XEI20FLEX | | |

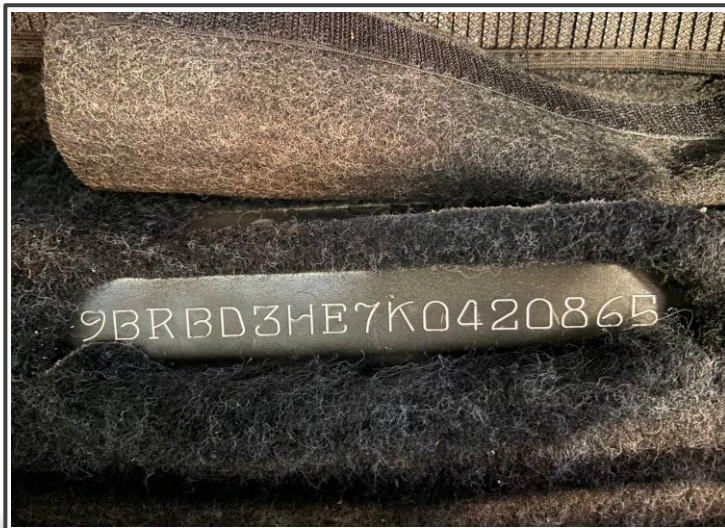
Macro Foto Nº Chassi: **9BRBD3HE7K0420865**

- ✓ NÃO Apresentava Indícios Evidentes de Adulteração (Chassi ORIGINAL).
- ✓ Efetuada a Pesquisa da Ficha de Montagem do Veículo; Constata-se que o Chassi era Original de Fábrica.

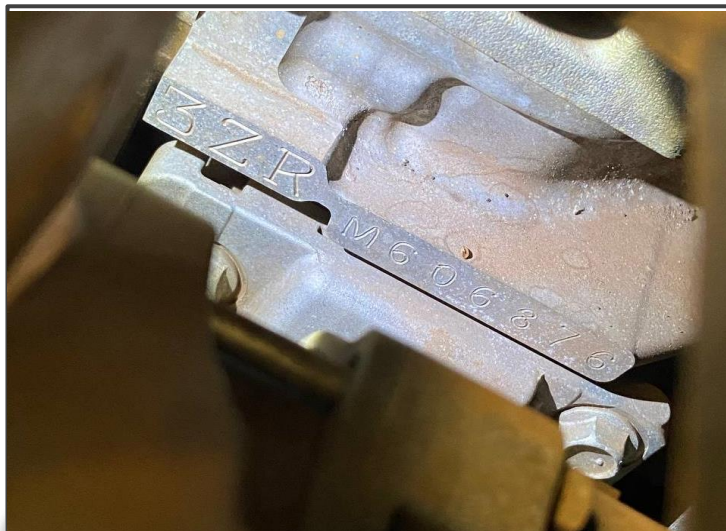
Foto do Número do Motor: **M606876**

- ✓ NÃO Apresentava Indícios Evidentes de Adulteração.
- ✓ Motor em Conformidade com a BIN (Base de Identificação Nacional).

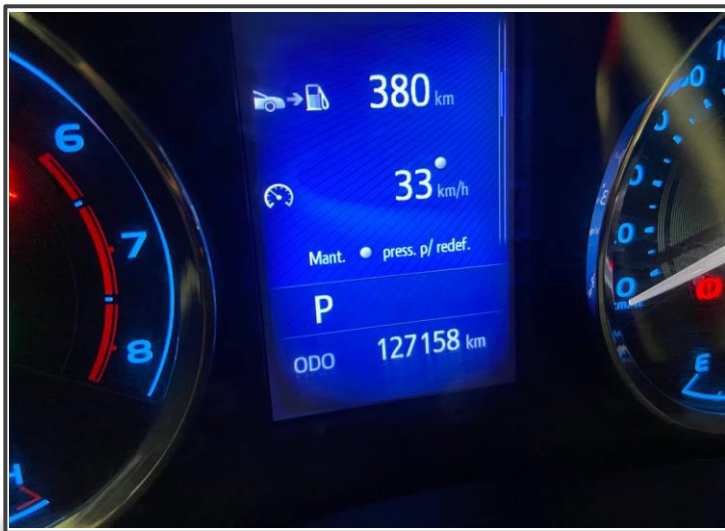
Odômetro do Veículo: **127.158**

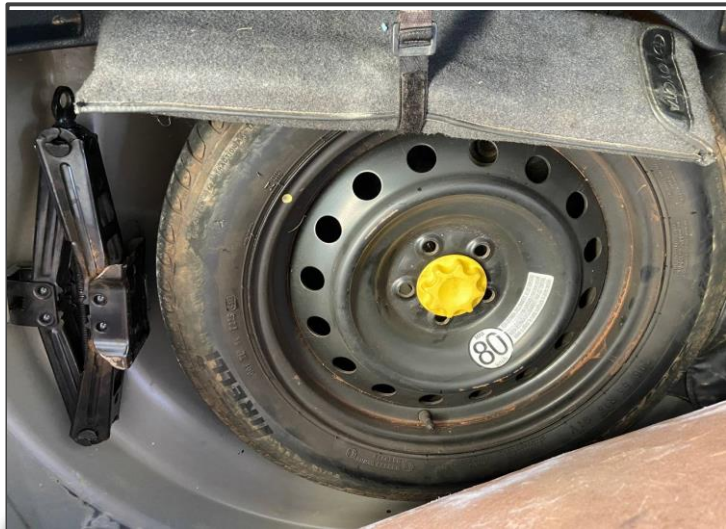
Itens Obrigatórios: Equipamentos Obrigatórios OK

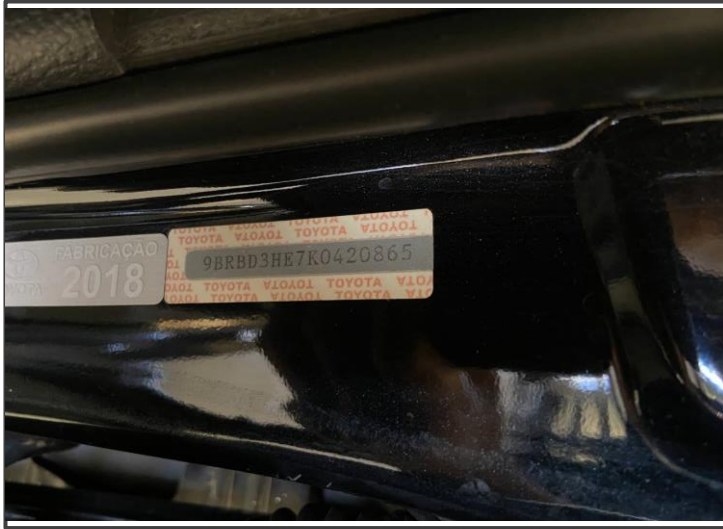
➡ Etiqueta Obrigatória da Coluna da Porta

Coluna da Porta: ✓ Etiqueta Original. Compartimento do Motor: ✓ Etiqueta Original.
