## SITUAÇÃO GERAL

## DADOS GERAIS

| NO. LAUDO: | 5636880 |

| MODELO: | COMPASS SERIE S T |

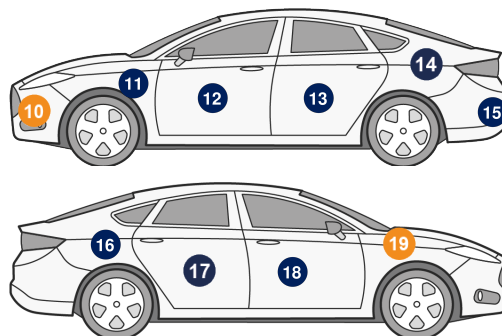
## PINTURA

| 10 - PARA-CHOQUE DIANTEIRO: | PINTURA EM BOAS CONDIÇÕES COM RETOQUE |

| 19 - PARA-LAMA DIANTEIRO DIREITO: | PINTURA EM BOAS CONDIÇÕES COM RETOQUE |

PINTURA DO PARALAMA DIANTEIRO ESQUERDO COM RASPADO  
 RALADOS NAS DUAS RODAS DO LADO DIREITO  
 AMASSADO E RALADO NA PORTA TRASEIRA DIREITA

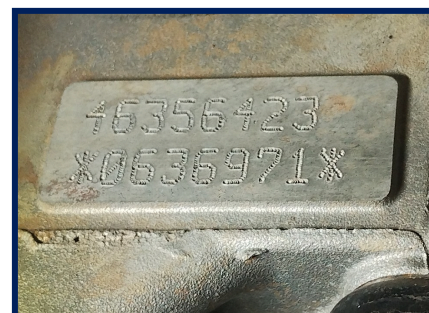
Motor

DENTRO DOS PADRÕES HABITUAIS DO FABRICANTE  
É A MESMA QUE CONSTA NA BIN OU CRLV

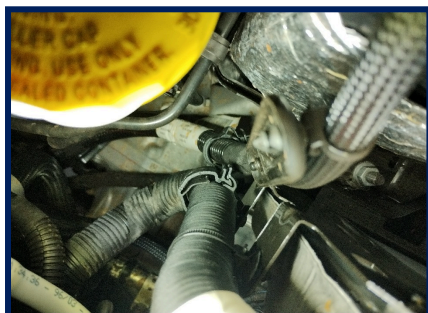
Câmbio

NUMERAÇÃO OBSTRUÍDA (ITEM EXCLUÍDO DO PARECER)

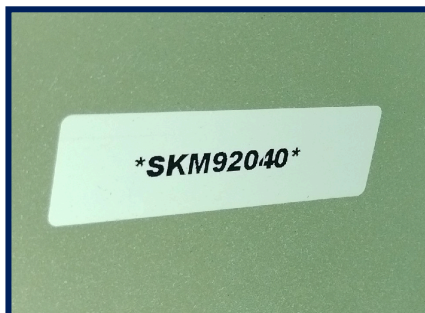
Etiqueta ETA Motor

| ETA MOTOR : | ETA DENTRO DOS PADRÕES / NUMERAÇÃO COINCIDE COM O CHASSI |

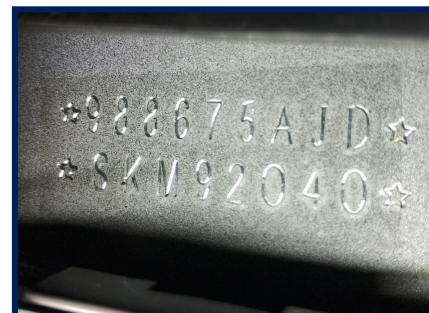
Chassi

NUMERAÇÃO IDENTIFICADORA : DENTRO DOS PADRÕES HABITUAIS DO FABRICANTE  
CHAPA SUPORTE : REGIÃO ÍNTEGRA

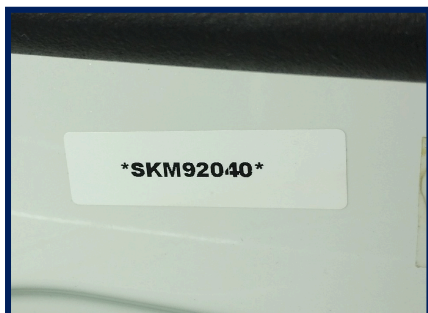
Foto eta coluna

| ETA BATENTE DA PORTA : | ETA DENTRO DOS PADRÕES / NUMERAÇÃO COINCIDE COM O CHASSI |

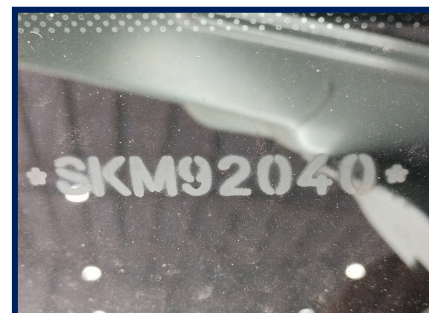
Gravação do vidro

| PARABRISA : | GRAVAÇÃO ORIGINAL / COINCIDE COM O CHASSI |

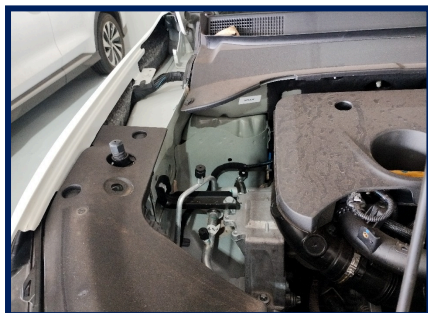
Torre amort diant/direita

| TORRE DO AMORTECEDOR DIANTEI. DIR. : | SEM AVARIAS APARENTES |

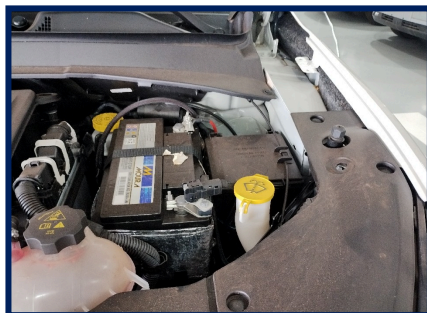
Torre amort diant/esquer

| TORRE DO AMORTECEDOR DIANTEI. ESQ. : | SEM AVARIAS APARENTES |

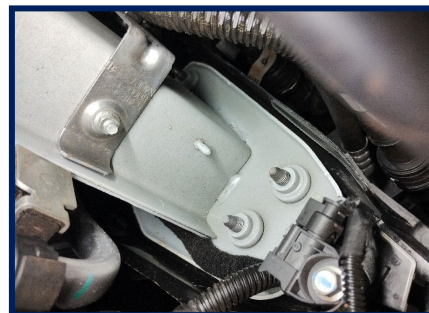
Longarina dianti/direita

| LONGARINA DIANTEI. DIR. : | SEM AVARIAS APARENTES |

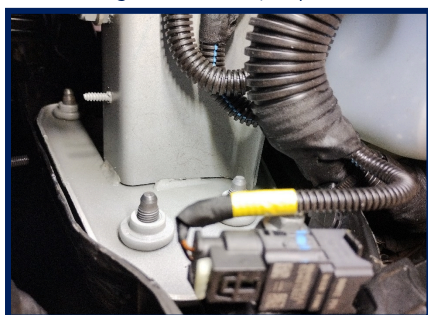
Longarina dianteira/esquerda

| LONGARINA DIANTEI. ESQ. : | SEM AVARIAS APARENTES |

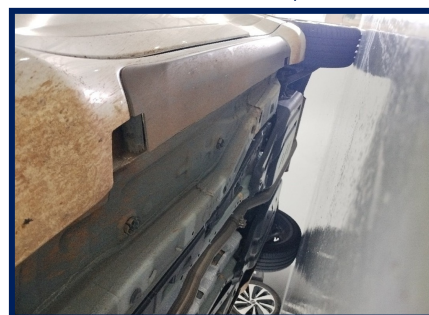
Caixa De Ar Esq

| CAIXA DE AR ESQUERDA . : | SEM AVARIAS APARENTES |

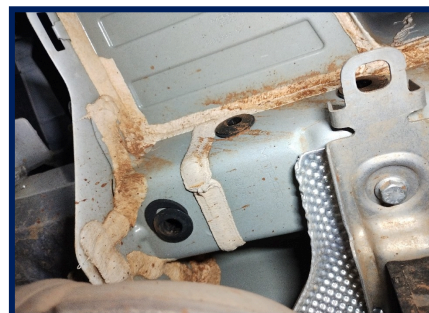
Longarina traseira/esquerda

| LONGARINA TRASEI. ESQ. : | SEM AVARIAS APARENTES |

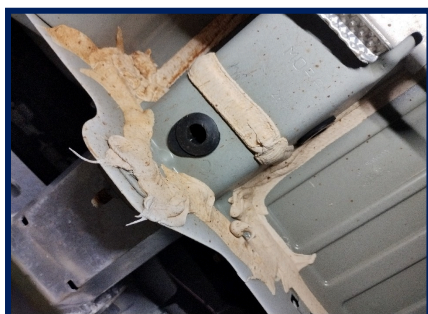
Longarina traseira/direita

| LONGARINA TRASEI. DIR. : | SEM AVARIAS APARENTES |

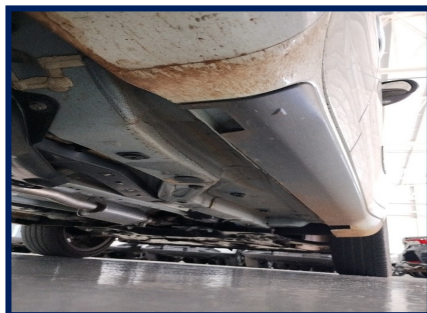
CAIXA DE AR DIR.

| CAIXA DE AR DIREITA . : | SEM AVARIAS APARENTES |
