## LAUDO CAUTELAR VEICULAR - PEQUENO PORTE

| Marca/Modelo: | PEUGEOT/208 GRIFFE | | |

Placa: PVX7E62

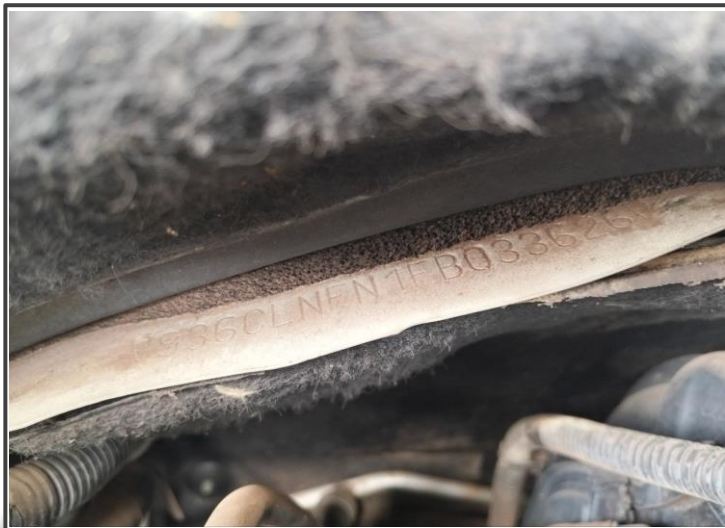
Macro Foto Nº Chassi: **936CLNFN1FB033626**

- ✓ NÃO Apresentava Indícios Evidentes de Adulteração (Chassi ORIGINAL).
- ✓ Efetuada a Pesquisa da Ficha de Montagem do Veículo; Consta-se que o Chassi era Original de Fábrica.

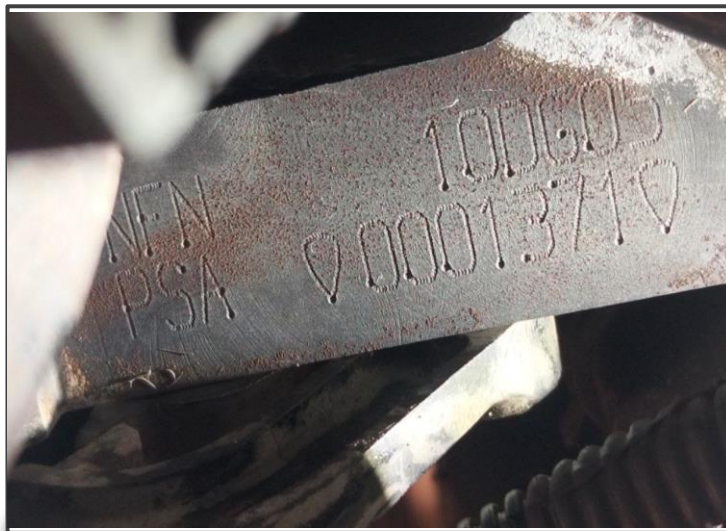
Foto do Número do Motor: **10DG050001371**

- ✓ NÃO Apresentava Indícios Evidentes de Adulteração.
- ✓ Motor em Conformidade com a BIN (Base de Identificação Nacional).

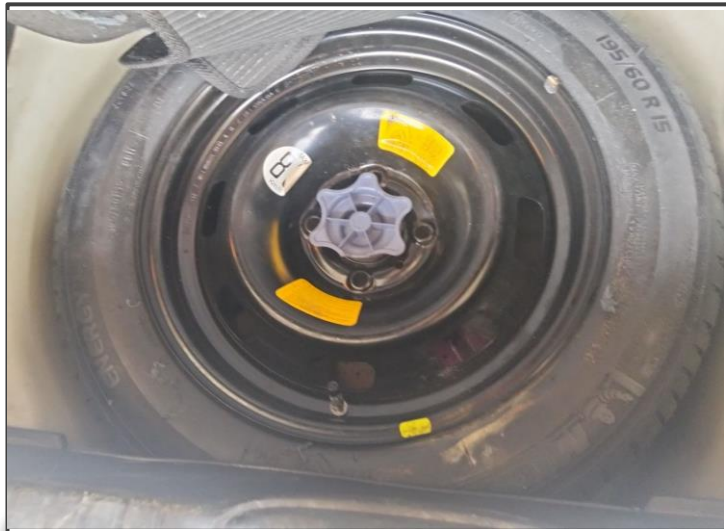
Itens Obrigatórios: Equipamentos Obrigatórios OK

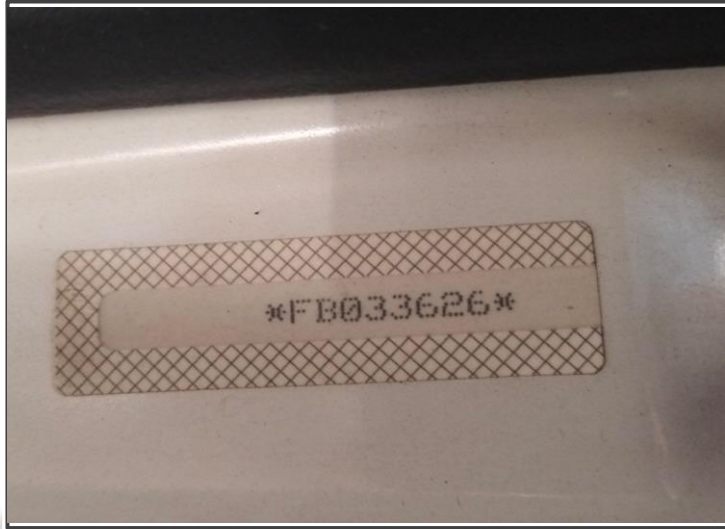
➡ Etiqueta Obrigatória da Coluna da Porta

Coluna da Porta: ✓ Etiqueta Original.

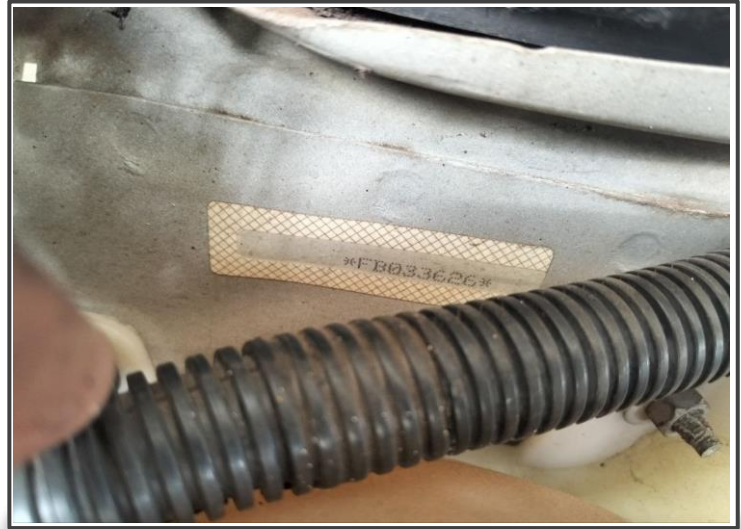
➡ Etiqueta Obrigatória do Compartimento do Motor

Compartimento do Motor: ✓ Etiqueta Original.

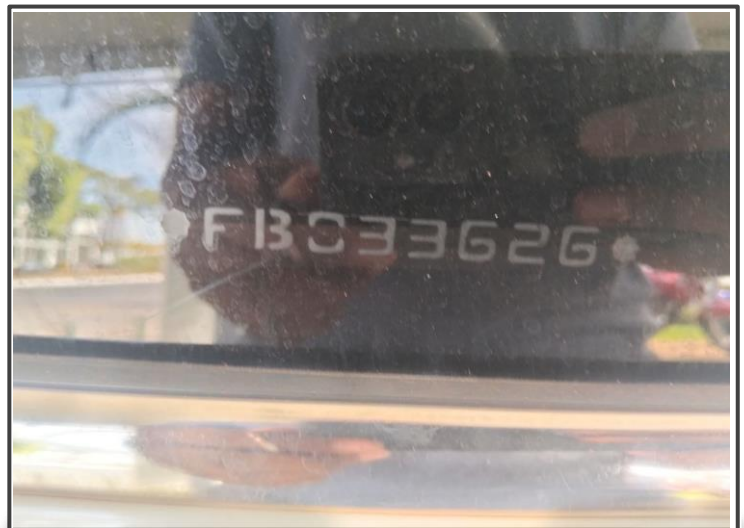
➡ Foto da Gravação do Vidro Para-Brisas

Dianteiro (Para-Brisas) ✓ Vidro Original.
