## LAUDO CAUTELAR VEICULAR - PEQUENO PORTE

| Placa: | JKF3553 | Estado: | DF |
| Marca/Modelo: | RENAULT/SANDERO PR1616VA | | |

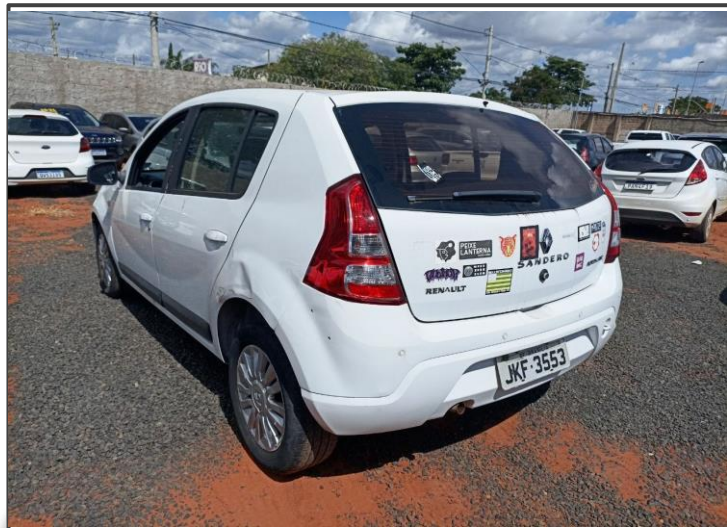
Foto da Traseira e da Placa: **JKF3553**

Situação da Placa: TROCAR A PLACA

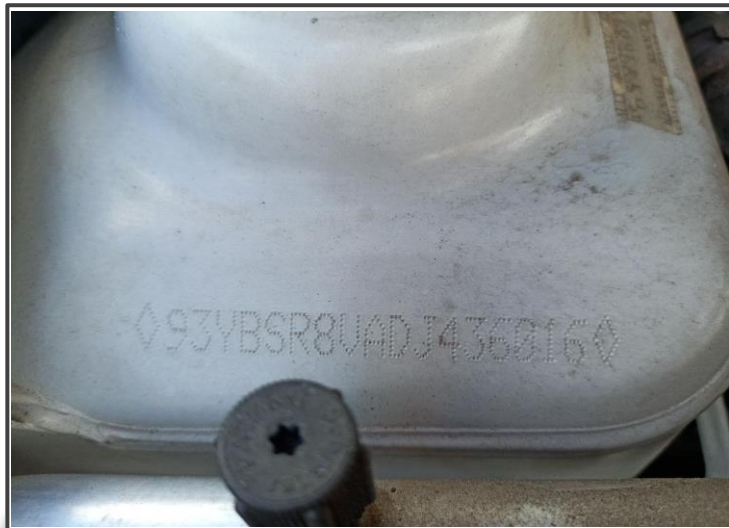
Macro Foto Nº Chassi: **93YBSR8VADJ436016**

- ✓ NÃO Apresentava Indícios Evidentes de Adulteração (Chassi ORIGINAL).
- ✓ Efetuada a Pesquisa da Ficha de Montagem do Veículo; Constata-se que o Chassi era Original de Fábrica.

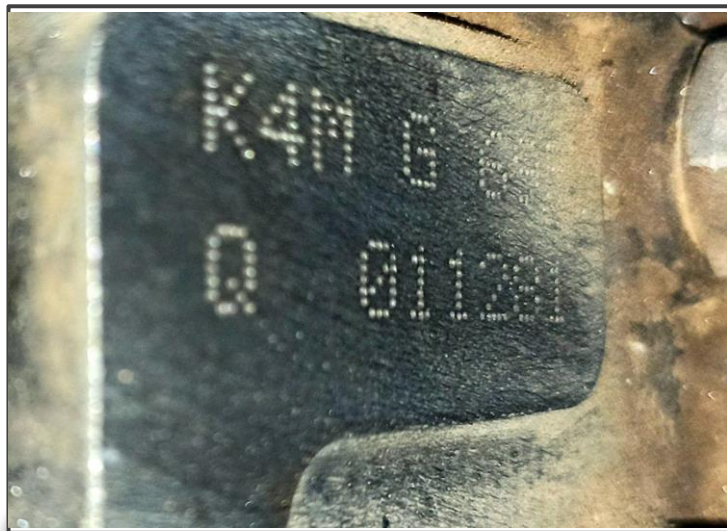
Foto do Número do Motor: **K4MG695Q011281**

- ✓ NÃO Apresentava Indícios Evidentes de Adulteração.
- ✓ Motor em Conformidade com a BIN (Base de Identificação Nacional).

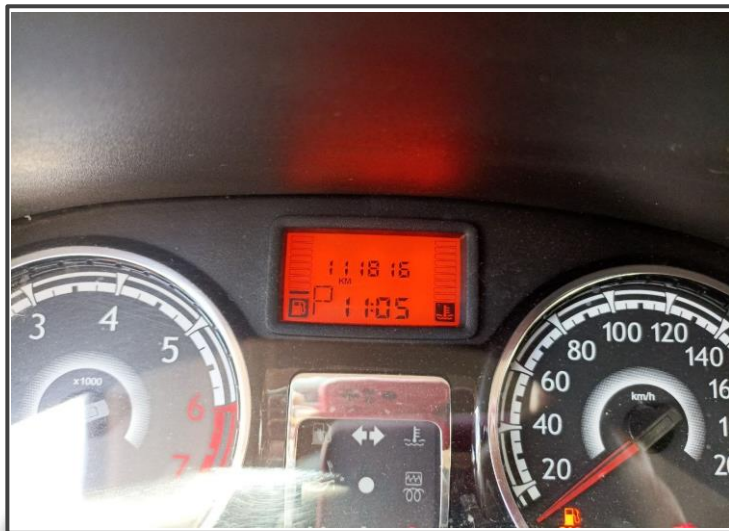
Odômetro do Veículo: **111.816**

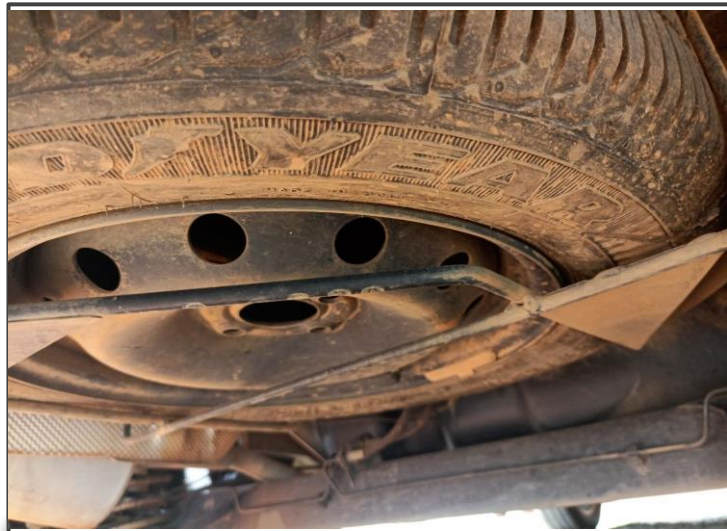
Itens Obrigatórios: Equipamentos Obrigatórios OK

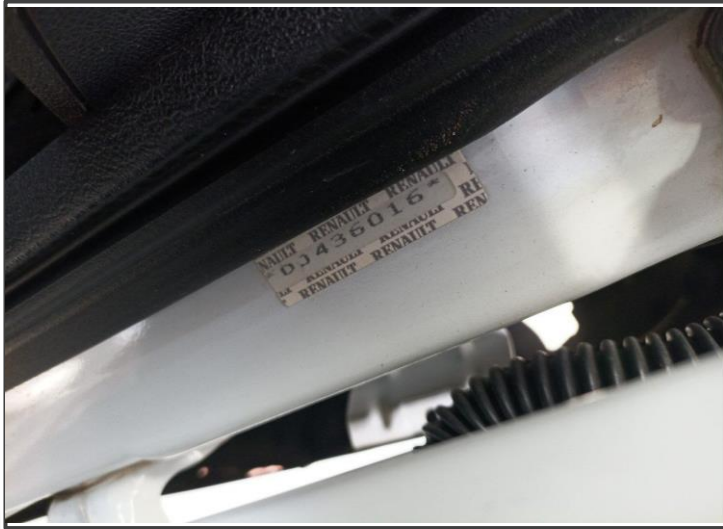
➡ Etiqueta Obrigatória da Coluna da Porta

Coluna da Porta: ✓ Etiqueta Original. Compartimento do Motor: ✓ Etiqueta Original.

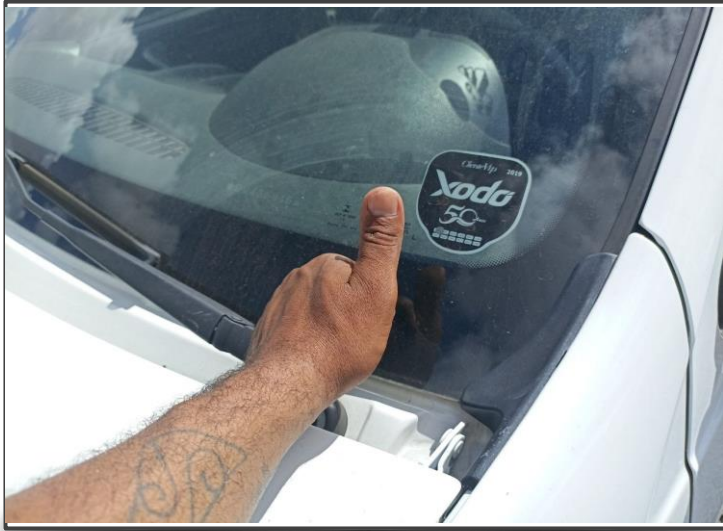
➡ Foto das Condições do vidro dianteiro (Para-brisa) ➡ Foto COMPLEMENTAR

- Dianteiro (Para-Brisas) ⚠ Vidro Não Original (Grav. Paralela).
- Porta Diant. Esquerda: ✓ Vidro Original.
- Porta Tras. Esquerda: ✓ Vidro Original.
- Lateral Tras. Esquerda: ✓ Vidros Inexistentes.
- Vidro Traseiro: ✓ Vidro Original.
- Porta Diant. Direita: ✓ Vidro Original.
- Porta Tras. Direita: ✓ Vidro Original.
- Lateral Tras. Direita: ✓ Vidros Inexistentes.
