## LAUDO CAUTELAR VEICULAR - PEQUENO PORTE

| Placa: | QNZ4F21 | Estado: | MG |
| Marca/Modelo: | CITROEN/C3 ATTRACTION A | | |

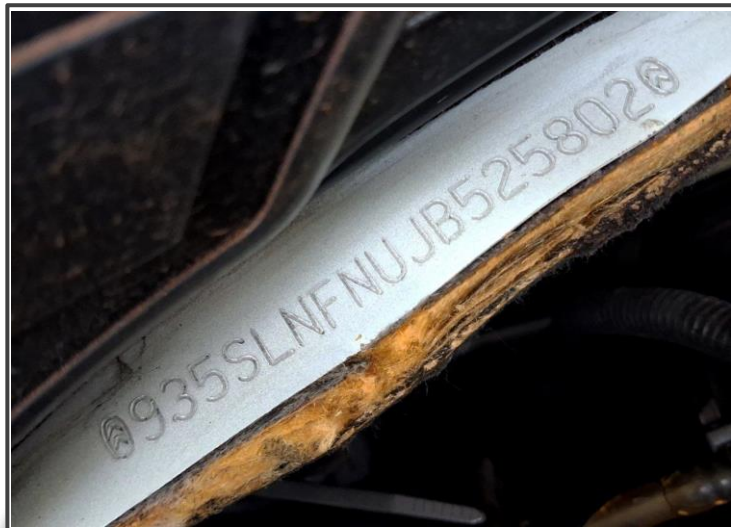
Macro Foto Nº Chassi: **935SLNFNUJB525802**

- ✓ NÃO Apresentava Indícios Evidentes de Adulteração (Chassi ORIGINAL).
- ✓ Efetuada a Pesquisa da Ficha de Montagem do Veículo; Constatou-se que o Chassi era Original de Fábrica.

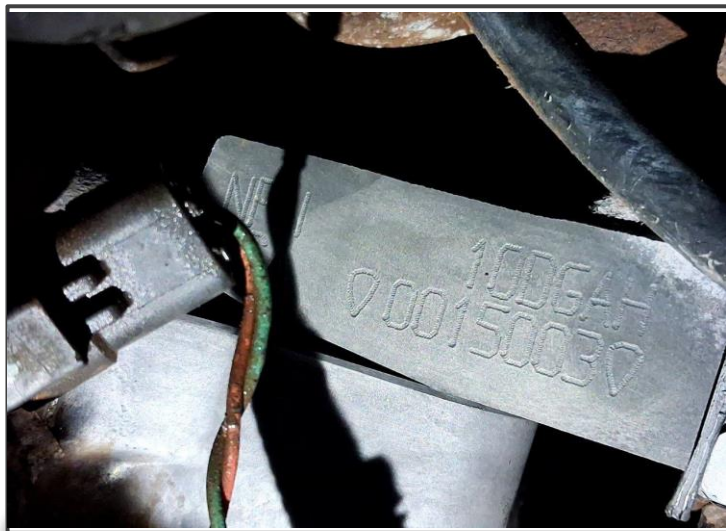
Foto do Número do Motor: **10DGAH0015003**

- ✓ NÃO Apresentava Indícios Evidentes de Adulteração.
- ✓ Motor em Conformidade com a BIN (Base de Identificação Nacional).

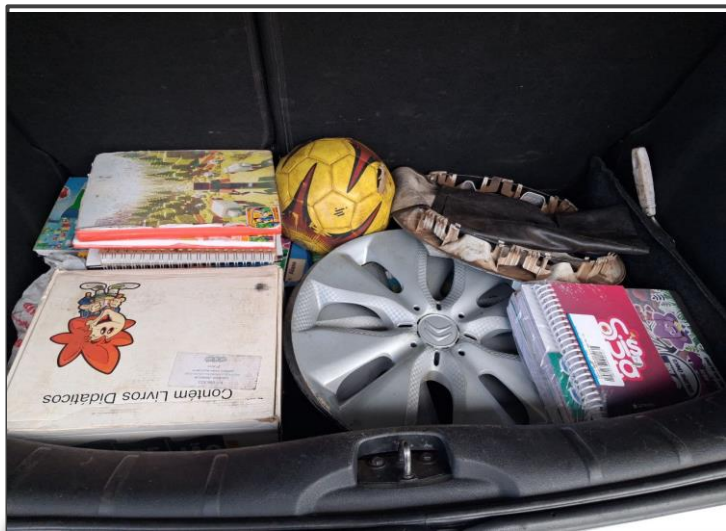
Situação: Visualização Impossibilitada

Itens Obrigatórios: Visualização Impossibilitada

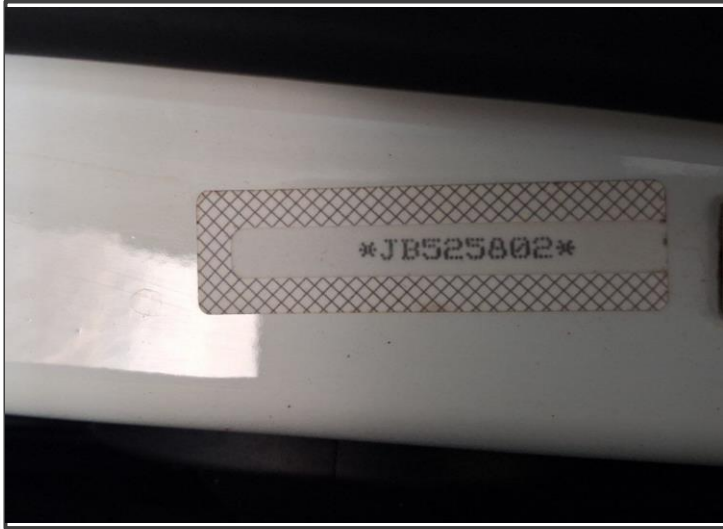
➡ Etiqueta Obrigatória da Coluna da Porta

Coluna da Porta: ✓ Etiqueta Original. Compartimento do Motor: ✓ Etiqueta Original.

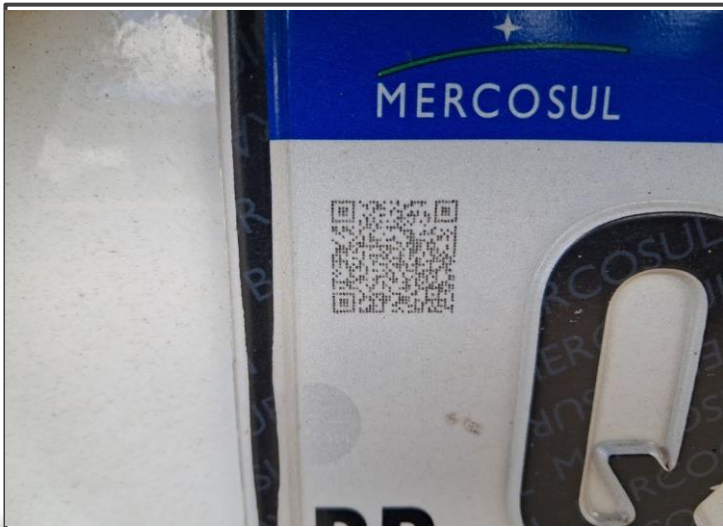
➡ Macro Foto do QR Code/Lacre da Placa

| CRCode: Não Violado | Placa: Mercosul |

Situação da Placa: TROCAR A PLACA

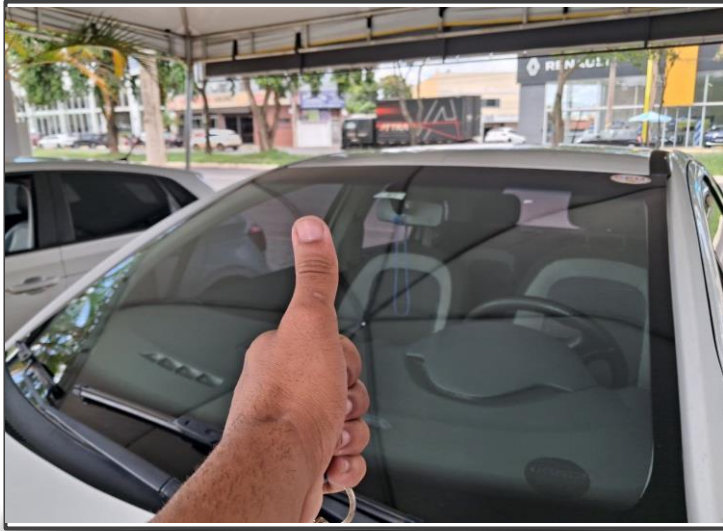
➡ Foto das Condições do vidro dianteiro (Para-brisa)

- Dianteiro (Para-Brisas) ⚠ Vidro Não Original (Grav. Paralela).
- Porta Diant. Esquerda: ✓ Vidro Original.
- Porta Tras. Esquerda: ✓ Vidro Original.
- Lateral Tras. Esquerda: ✓ Vidro Original.
- Vidro Traseiro: ✓ Vidro Original.
- Porta Diant. Direita: ✓ Vidro Original.
- Porta Tras. Direita: ✓ Vidro Original.
- Lateral Tras. Direita: ✓ Vidro Original.
