## LAUDO CAUTELAR VEICULAR - PEQUENO PORTE

| Placa: | SHI1G66 | Estado: | MG |
| Marca/Modelo: | HYUNDAI/HB2010TA PLATINU | | |

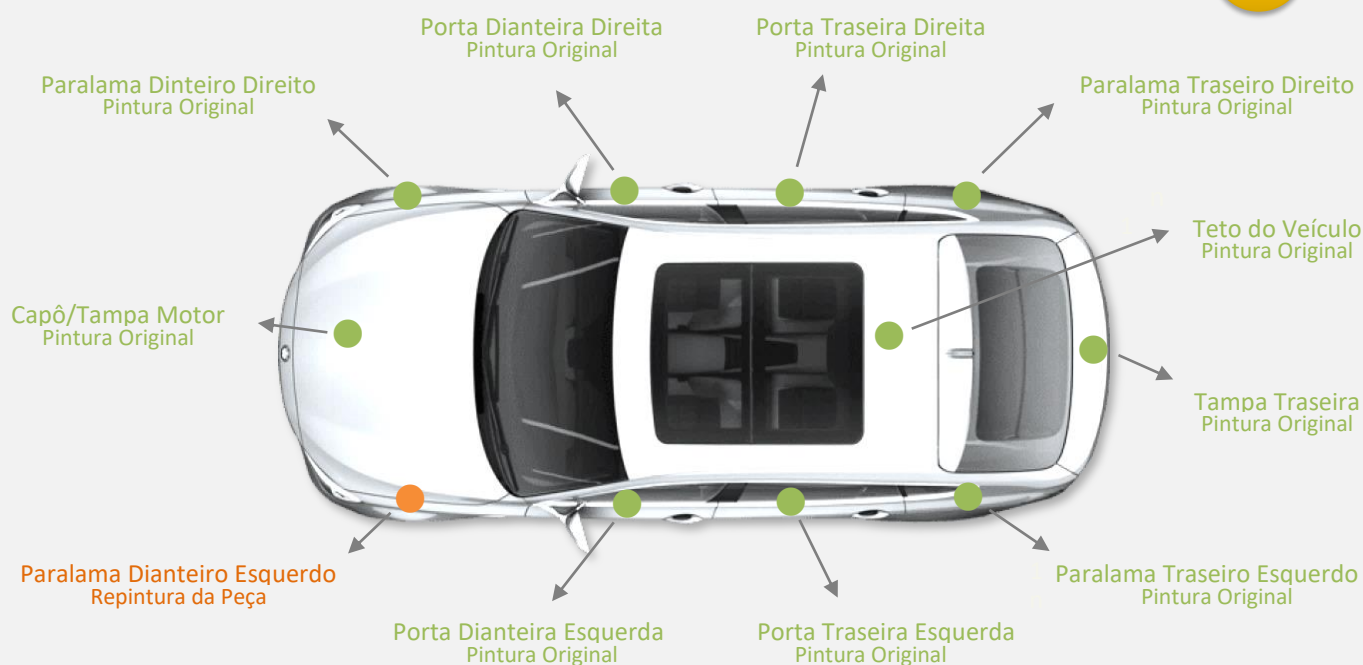
## Detalhe do Teste de Pintura

Observações: VEÍCULO POSSUI REPINTURA NO PARALAMA DIANTEIRO ESQUERDO, PARA BRISA COM BATIDA DE PEDRA CONFORME FOTO EM ANEXO, RECOMENDA-SE A TROCA DO MESMO.

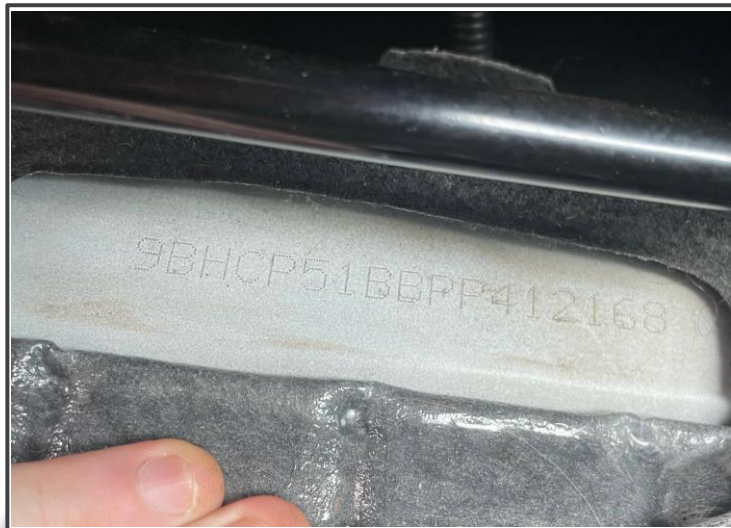
Macro Foto Nº Chassi: **9BHCP51BBPP412168**

- ✓ NÃO Apresentava Indícios Evidentes de Adulteração (Chassi ORIGINAL).
- ✓ Efetuada a Pesquisa da Ficha de Montagem do Veículo; Constata-se que o Chassi era Original de Fábrica.

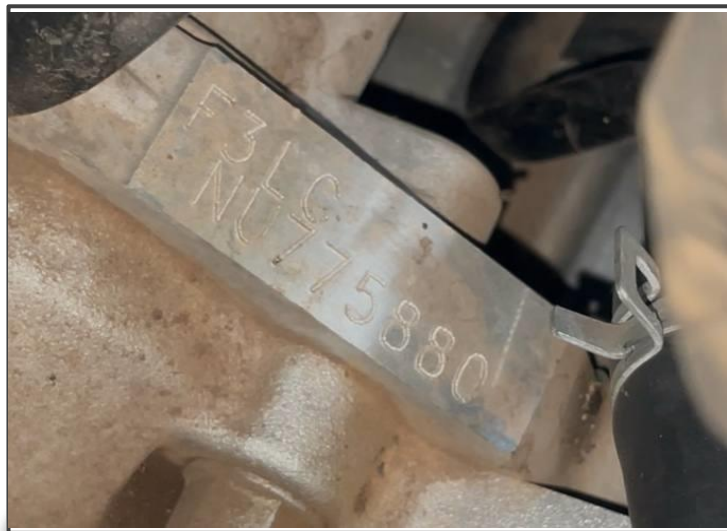
Foto do Número do Motor: **F3LCNU775880**

- ✓ NÃO Apresentava Indícios Evidentes de Adulteração.
- ✓ Motor em Conformidade com a BIN (Base de Identificação Nacional).

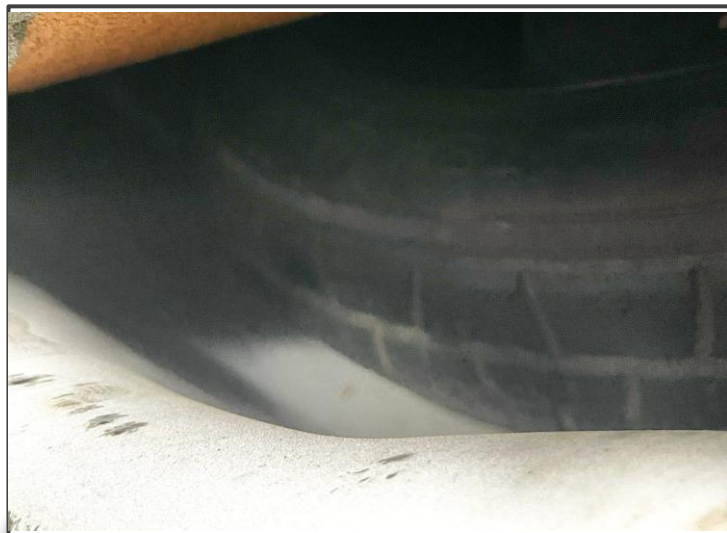
Itens Obrigatórios: Equipamentos Obrigatórios OK

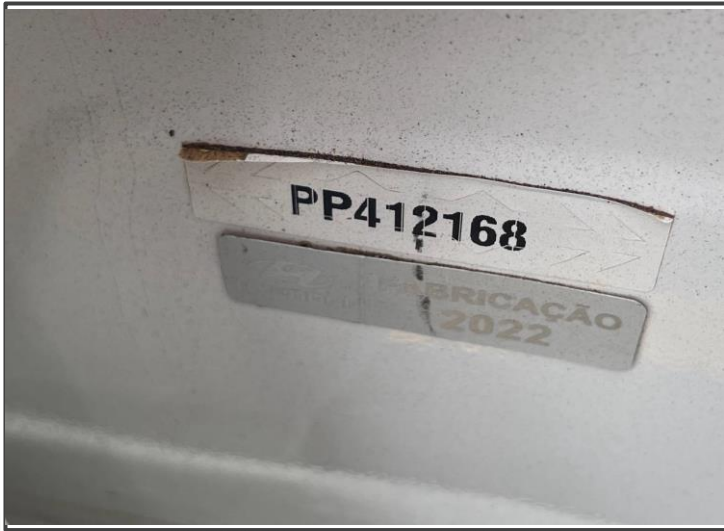
➡ Etiqueta Obrigatória da Coluna da Porta

Coluna da Porta: ✓ Etiqueta Original. Compartimento do Motor: ✓ Etiqueta Original.
