## LAUDO CAUTELAR VEICULAR - PEQUENO PORTE

| Placa: | SII7G86 | Estado: | MG |
| Marca/Modelo: | HONDA/HR-V EXL HS | | |

## Conclusão do Laudo: VEÍCULO APROVADO COM OBSERVAÇÕES

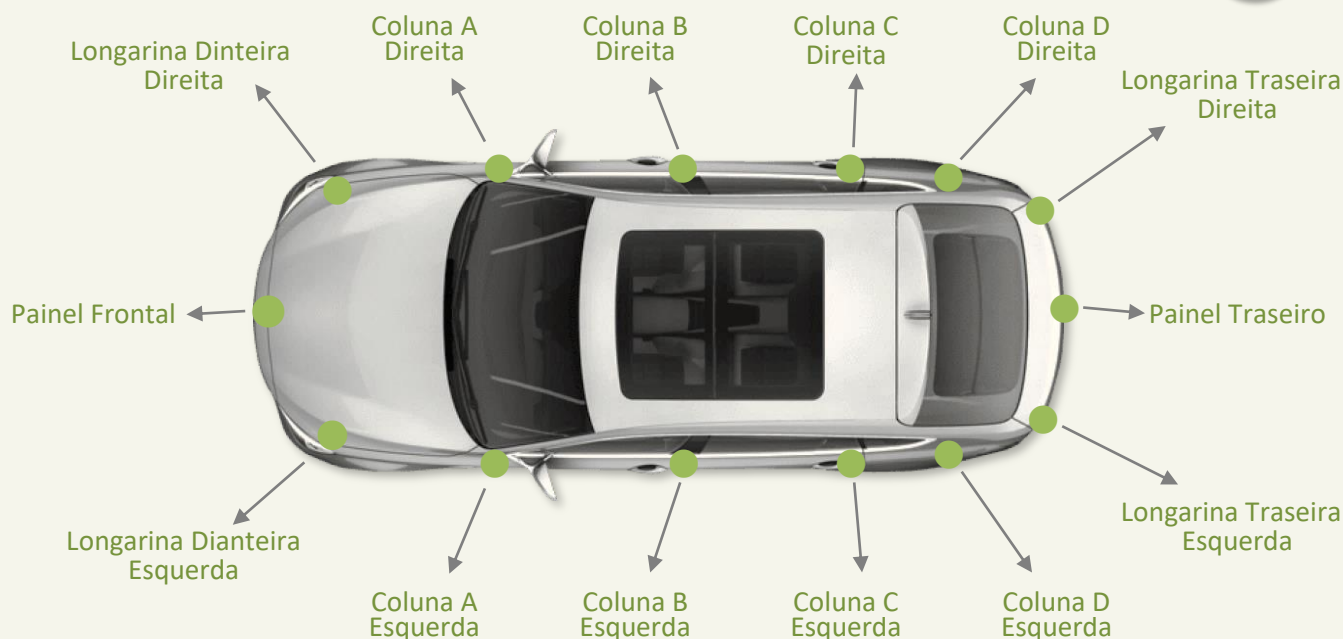
## Detalhe da Situação Estrutural

Observações: VEÍCULO POSSUI REPINTURA NO PARALAMA DIANTEIRO ESQUERDO, AMBAS PORTAS DO LADO ESQUERDO, PARALAMA TRASEIRO ESQUERDO, PARALAMA TRASEIRO DIREITO E RETOQUE NA PORTA TRASEIRA DIREITA. PARALAMA DIANTEIRO ESQUERDO SUBSTITUÍDO.

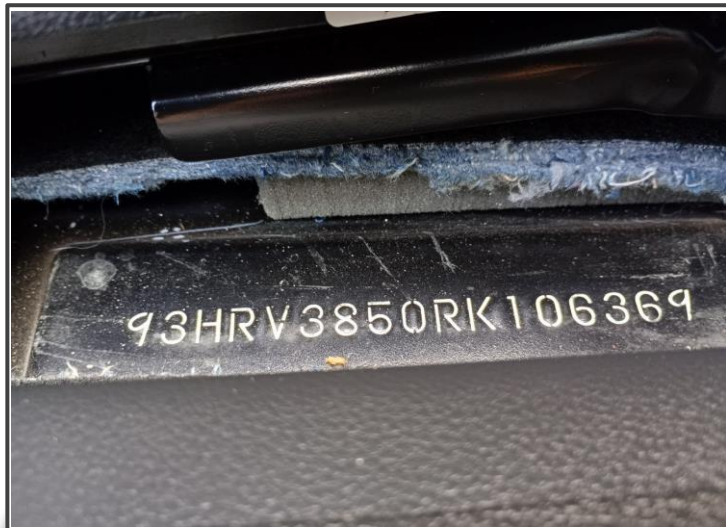
Macro Foto Nº Chassi: **93HRV3850RK106369**

- ✓ NÃO Apresentava Indícios Evidentes de Adulteração (Chassi ORIGINAL).
- ✓ Efetuada a Pesquisa da Ficha de Montagem do Veículo; Constata-se que o Chassi era Original de Fábrica.

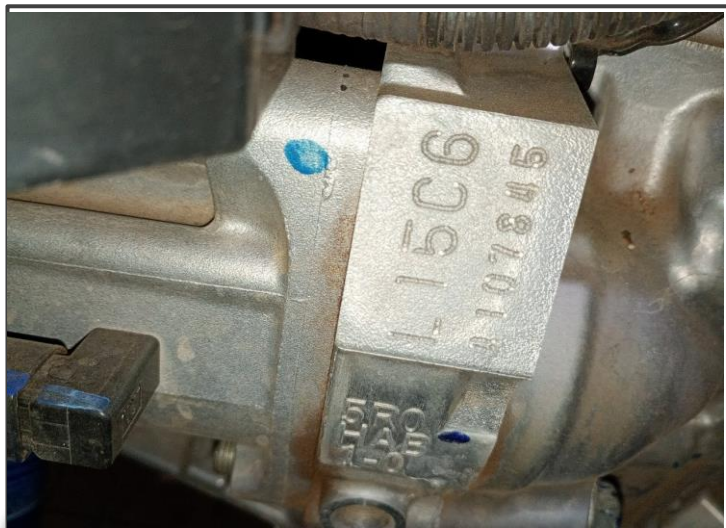
Foto do Número do Motor: **L15C64107845**

- ✓ NÃO Apresentava Indícios Evidentes de Adulteração.
- ✓ Motor em Conformidade com a BIN (Base de Identificação Nacional).

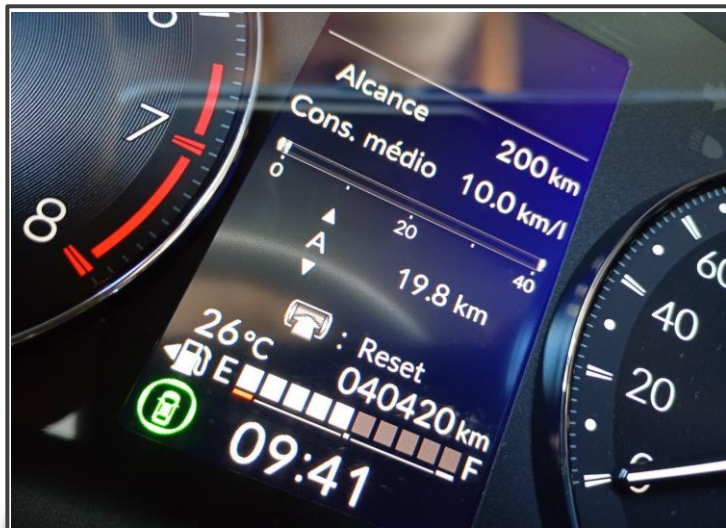
Odômetro do Veículo: **40.420**

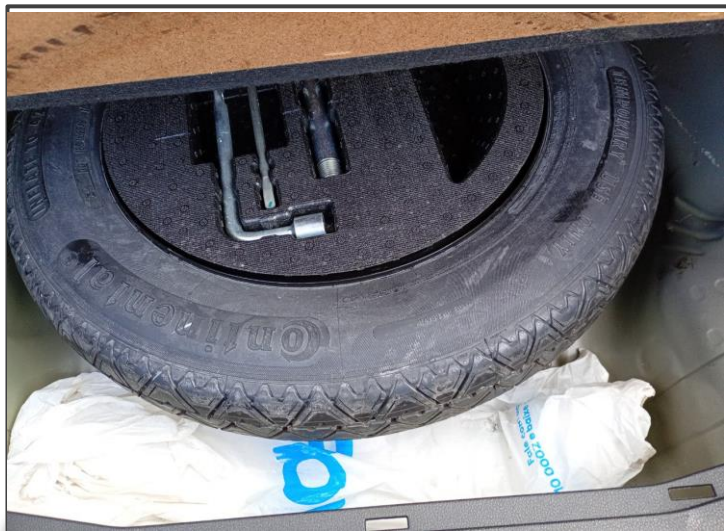
Itens Obrigatórios: Equipamentos Obrigatórios OK

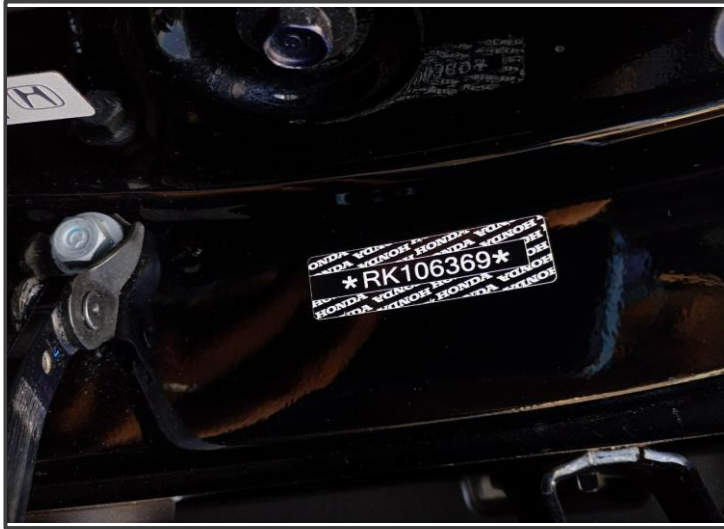
➔ Etiqueta Obrigatória da Coluna da Porta

Coluna da Porta: ✓ Etiqueta Original. Compartimento do Motor: ✓ Etiqueta Original.

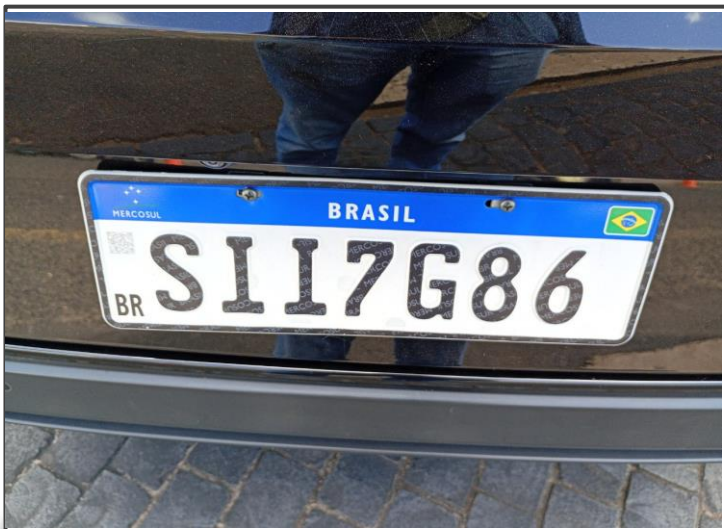
➔ Macro Foto do QR Code/Lacre da Placa

CRCode: Não Violado Placa: Mercosul
