## LAUDO CAUTELAR VEICULAR - PEQUENO PORTE

| Placa: | RVR4B53 | Estado: | MG |
| Marca/Modelo: | CHEV/TRACKER 12T A PR | | |

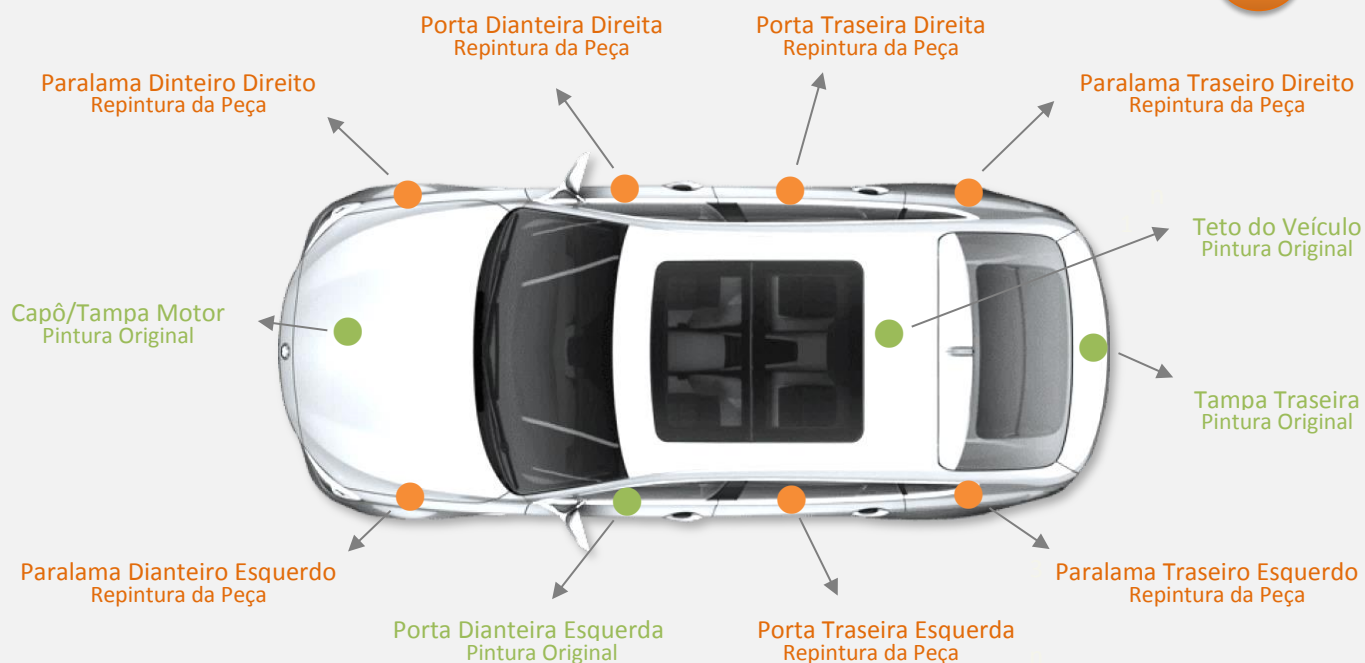
## Detalhe do Teste de Pintura

Observações: Repintura generalizada exceto capô, teto, tampa traseira, porta dianteira esquerda.

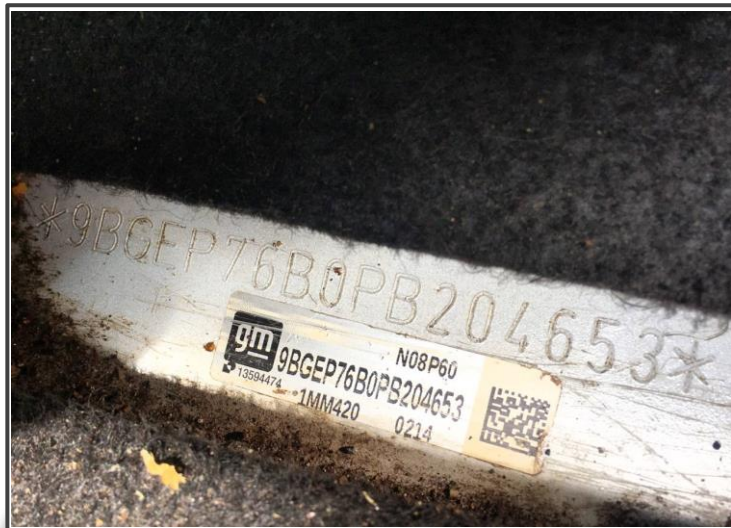
Macro Foto Nº Chassi: **9BGEP76B0PB204653**

- ✓ NÃO Apresentava Indícios Evidentes de Adulteração (Chassi ORIGINAL).
- ✓ Efetuada a Pesquisa da Ficha de Montagem do Veículo; Constata-se que o Chassi era Original de Fábrica.

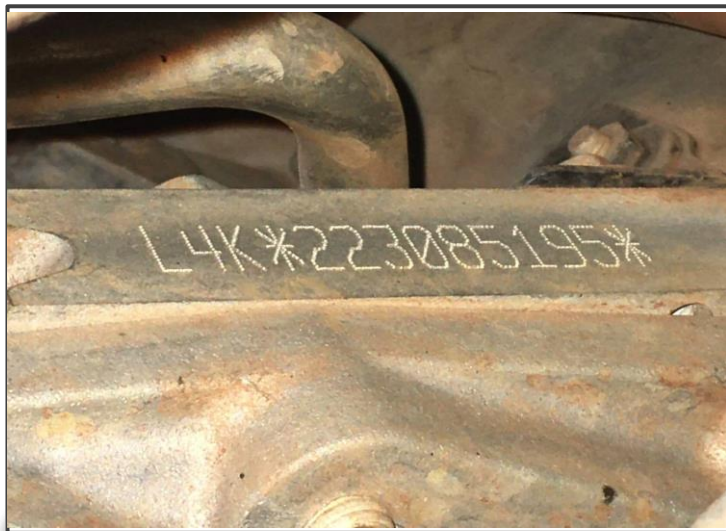
Foto do Número do Motor: **L4K223085195**

- ✓ NÃO Apresentava Indícios Evidentes de Adulteração.
- ✓ Motor em Conformidade com a BIN (Base de Identificação Nacional).

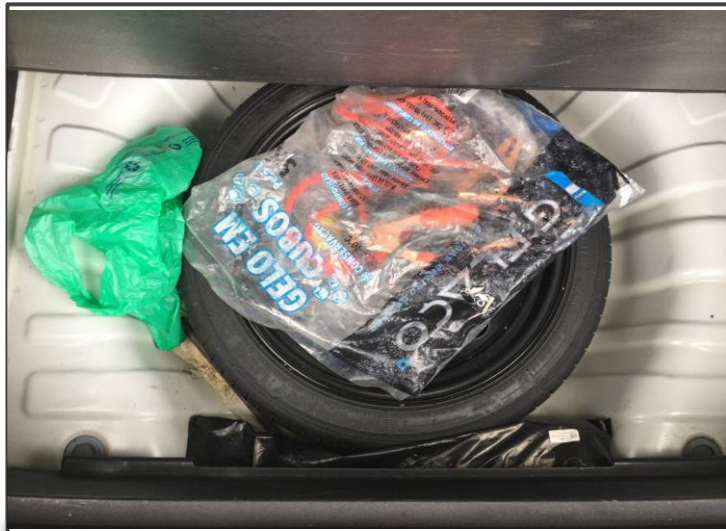
Itens Obrigatórios: Equipamentos Obrigatórios OK

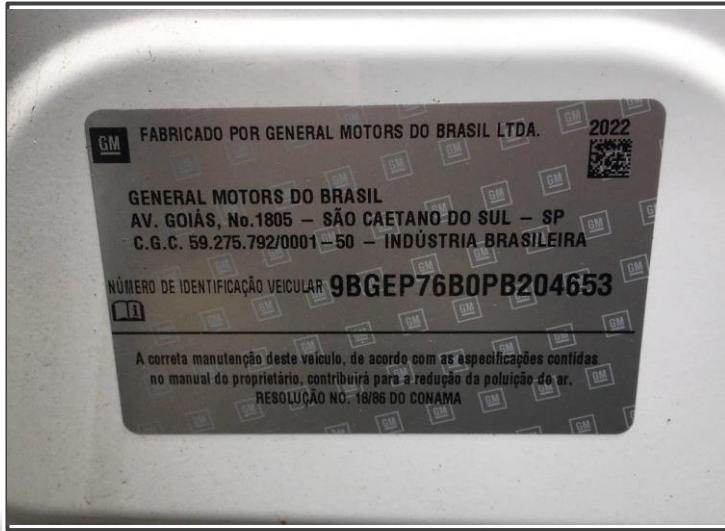
➡ Etiqueta Obrigatória da Coluna da Porta

Coluna da Porta: ✓ Etiqueta Original. Compartimento do Motor: ✓ Etiqueta Original.

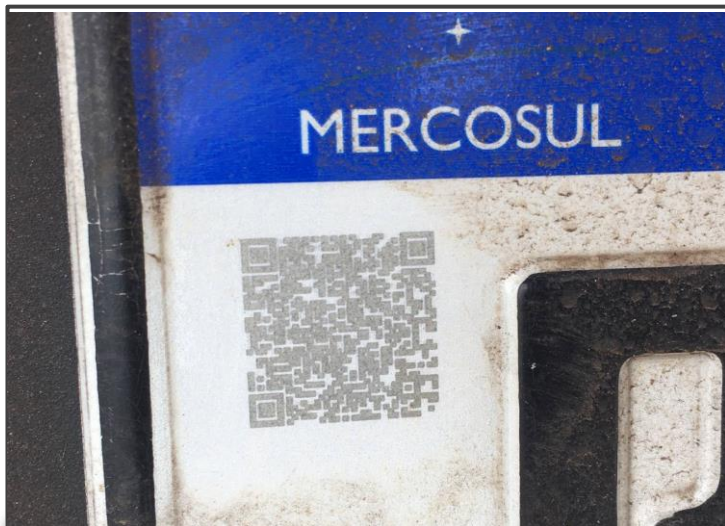
➡ Macro Foto do QR Code/Lacre da Placa

Restrição: VIO placa dianteira sem leitura.

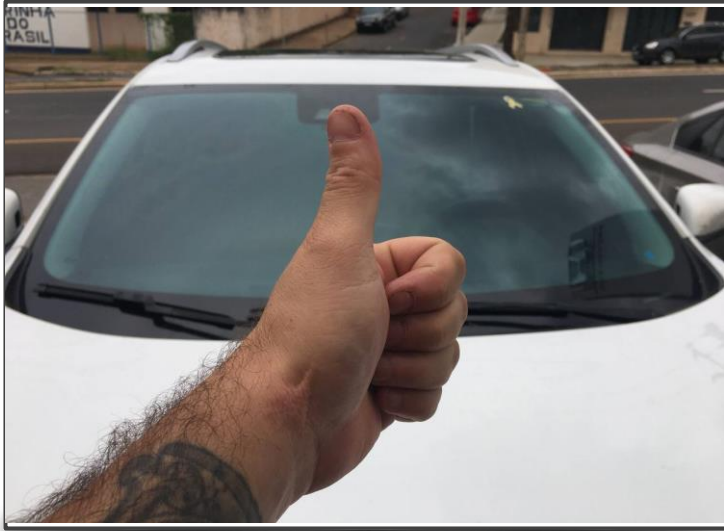
➡ Foto das Condições do vidro dianteiro (Para-brisa)

Dianteiro (Para-Brisas) ⚠ Vidro Não Original (Grav. Paralela).  
Porta Diant. Esquerda: ✓ Vidro Original.  
Porta Tras. Esquerda: ✓ Vidro Original.  
Lateral Tras. Esquerda: ✓ Vidros Inexistentes.  
Vidro Traseiro: ✓ Vidro Original.  
Porta Diant. Direita: ✓ Vidro Original.  
Porta Tras. Direita: ✓ Vidro Original.  
Lateral Tras. Direita: ✓ Vidros Inexistentes.
